154kV XLPE 케이블 실선로 부분방전 검출

Partial Discharge Measurement for 154kV XLPE Cable Line

In this paper, the result of PD diagnosis for aged 154kV cable line is reported. The PD pattern from TMJ which was monitored by PD measurement system for several days showed typical void pattern. The joint was replaced and voids between semi-conductor layer and insulating layer in the joint was founded.

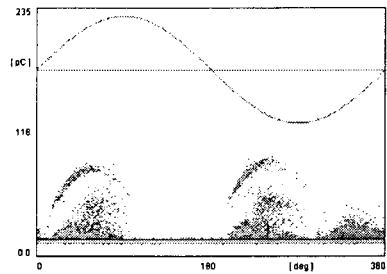
PD 모니터링을 통하여 모두 2종류의 PD패턴이 검출되었다. 그중 한 종류는 코로나 형태의 패턴이었고 다른 한 종류는 그림 4와 같은 보이드형 PD패턴이었다. B상과 C상에서 두 종류의 PD패턴이 나타났는데, 보이드형 PD패턴의 경우 PD발생 빈도수가 약 10% 정도로 간헐적으로 발생하였으며 B상의 최대 방전량은 약 80pC이었고 C상은 10pC 미만이었다. 이런 형태의 PD패턴은 전형적인 보이드형 패턴의 한 예로서 그림 5와 같이 일본 중부전력에서도 보고된 바 있다[6]. 보이드형 PD패턴은 주로 “토끼형”(Rabbit-like pattern)과 “거북이형”(Turtle-like pattern)으로 분류되며 그림 4, 5와 같은 형상은 반도체 계면의 보이드에서 발생한 사례가 있다[5, 6].

그림 4. B상에서 측정된 보이드형 PD패턴

보이드형 PD패턴은 절연체를 급속하게 파괴시켜 순식간에 사고를 일으킬 가능성이 크므로 접속함의 신속한 교체작업이 필요하다. 따라서 그림 6과 같이 선로를 정전시켜 B상의 접속함을 교체하였다. 또한, 접속함 해체 중 세밀하게 부분방전의 발생원을 조사하였다. 그림 7은 해체된 접속함 내부의 외도 반도체층 하부에서 발견된 보이드를 나타내고 있다. 크기는 약 5mm×3.5mm정도였으며 그 주위에도 박리된 형태의 조그마한 보이드들이 관찰되었다. 따라서, PD패턴 분석에 의한 PD발생원 예측과 일치하였다. 이러한 결과는 국내 초고압 지중선로에서 최초로 발견된 사례로서 실선로 PD진단 연구에 중요한 자료가 되리라 사료된다.

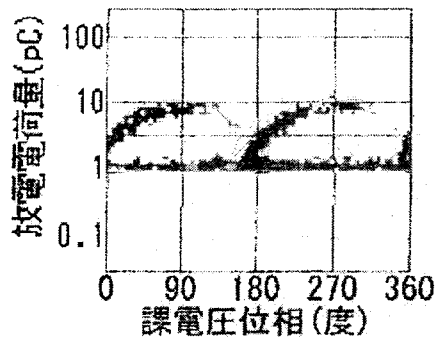
그림 5. 반도체층 계면에서 검출된 PD패턴(참고[6])

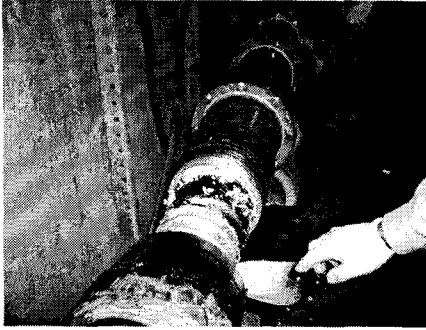
그림 6. 접속함 해체 사진

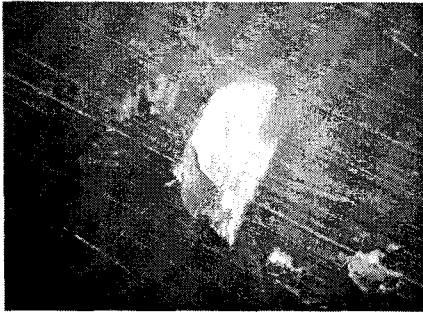
그림 7. 반도체 계면에서 발견된 보이드
