시멘트 콘크리트 포장의 미끄럼 방지 및 평탄성 증진 공법

Skid Resistance and Roughness Improvement Method on Cement Concrete Pavement

홍승호* 한승환**, 윤경구***

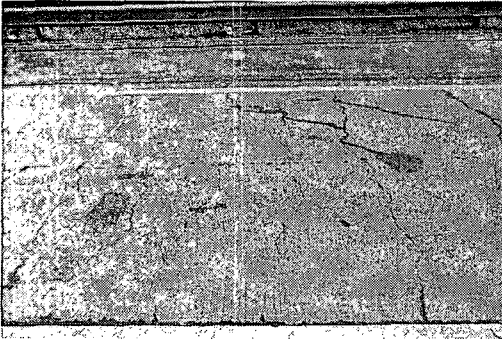
시험시공 전 포장 상태는 그림 1, 2에서 보는 바와 같이 건설 초기에 시공된 표면 타이닝이 많이 마모된 것을 볼 수 있다. 시험시공을 시작하기 전에 작업 구간의 안전 확보와 원활한 교통 소통을 위하여 1차로 차선에 대하여 라바콘을 설치하였다. 시험시공 장비는 그림3과 같이 종방향으로 진행하면서 포장면을 절삭하게 된다. 장비 구성은 그림 3에서 보는 바와 같이 다이아몬드 그라인딩 장비가 중앙에 놓이고, 물 공급 차량은

그림 1. 시험시공 전 2차로 포장 상태

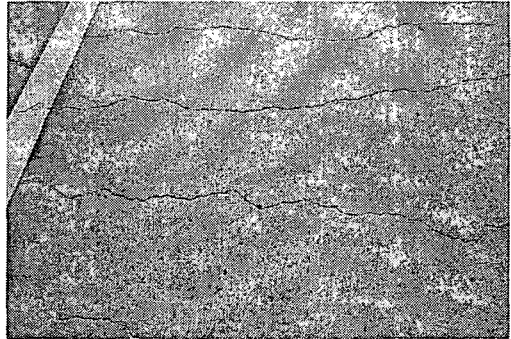
그림 2. 시험시공 전 1차로 포장 상태

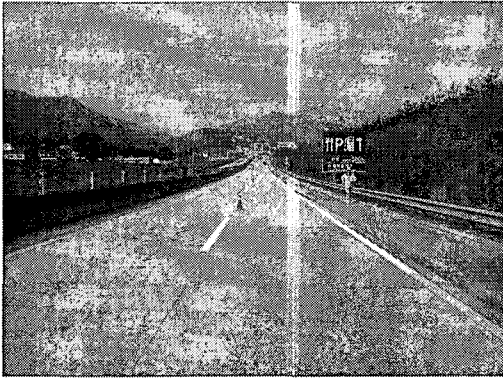
시험시공이 완료된 후 포장 상태는 그림 5에서 보는 바와 같이 시험시공 구간과 시공되지 않은 구간이 색상으로 분명하게 구분되는 것을 볼 수 있다. 시험시공된 포장 표면은 그림 6에서 보는 바와 같이 새로운 표면 조직이 만들어진 것을 볼 수 있다. 그림 6에서 보는 바와 같이 시공되지 않은 우측의 표면은 횡방향 타이닝 마모 현상을 볼 수 있는데, 시험시공 표면에서는 새로운 종방향 조직이 생성된 것을 볼 수 있다. 또한, 종방향 줄눈부의 경우 시험시공으로 인한 스폐링 발생이나 기존에 시공된 줄눈재의 탈리가 거의 발생하지 않은 것을 관찰할 수 있었다. 시험시공된 표면은 그림 7에서 보는 바와 같이 거친 마이크로 조직이 전면에 걸쳐 새로 생성되어 있기 때문에 타이닝 마모에 의해 우천시 발생할 수 차량의 미끄럼 사고를 예방하는 데 큰 효과를 발휘할 것으로 사료된다.

그림 5. 시험시공 구간 전경

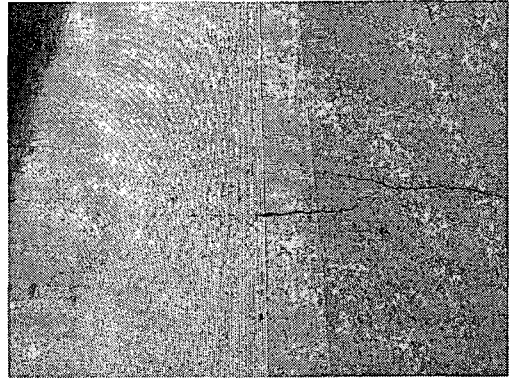
그림 6. 그라인딩 시공 전·후 비교

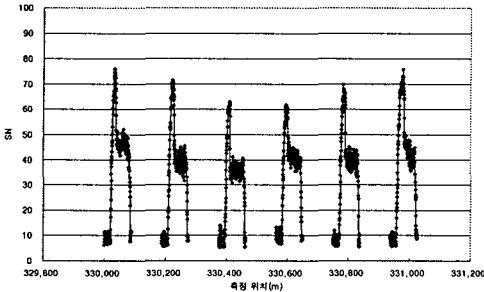
본 구간에 대하여 ASTM E 501 홈이 있는 타이어를 사용한 미끄럼 조사는 2002년에 8월에 표 1, 그림 9, 10과 같이 조사되었다. 1차로에서 각 지점별 미끄럼 상태는 SN R 35에서부터 SN R 46이 측정되었으며, 2차로에서는 SN R 36에서부터 SN R 43이 측정되었다. 조사대상 일부 지점에서 미끄럼이 낮아진 것으로 조사되었다.

그림 9. 시공 전 1차로 미끄럼 상태

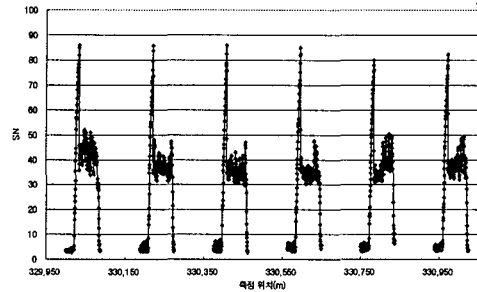
그림 10. 시공 전 2차로 미끄럼 상태

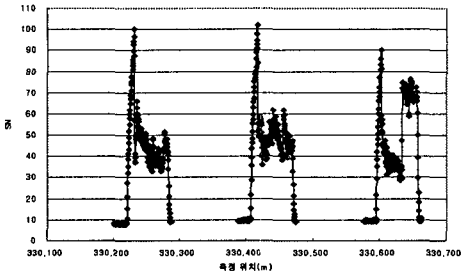
시험시공 완료 후 미끄럼 저항 측정장비를 이용하여 미끄럼 상태를 조사하였다. 시험에 사용된 타이어는 ASTM E524의 흠이 없는 타이어를 사용하였으며, 미끄럼 측정은 시공 후 1주일 경과된 후 1차로와 2차로 구간에서 수행하였다. 시험시공 전 각 지점별 미끄럼 상태는 표 2에서 보는 SN S44, SN S48이 측정되었다. 시험시공이 시행된 지점에서는 표 2에서 보는 바와 같이 SN S 52가 측정되었고, 시험 시공 구간에서는 SN S 66~78 정도의 높은 미끄럼 저항 상태가 측정되는 것을 볼 수 있다.

그림 11. 시험시공 후 미끄럼 상태(1구간)

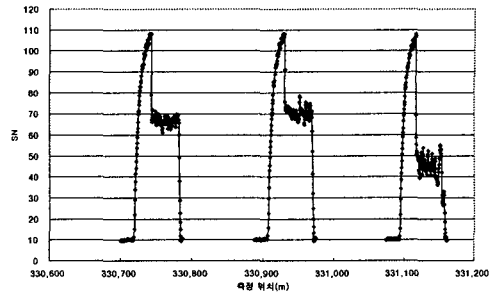
시험시공 구간과 연속된 2구간에서는 그림 12에서 보는 바와 같이, 첫 번째와 두 번째의 시험시공이 된 구간에서는 높은 미끄럼 저항 상태를 보이는 것을 볼 수 있다. 연속된 세번째 일반 구간에서의 미끄럼은 낮은 상태임을 알 수 있다. 시험시공된 각 지점별 미끄럼 상태는 표 2에서 보는 바와 같이 SN S 67 정도의 높은 미끄럼 상태를 나타내는 것을 볼 수 있었다. 연속된 지점에서는 표 2에서 보는 바와 같이 SN S 71이 측정되어 매우 높은 미끄럼 상태를 보이고 있어 시험시공 후에 미끄럼 저항값이 매우 높게 증가된 것을 알 수 있었다. 연속 측정된 일반구간에서는 표 2에서 보는 바와 같이 SN S 45가 측정되어 시험시공 구간보다는 낮은 미끄럼 상태를 나타내고 있음을 알 수 있었다. 시험시공 된 2차로 구간별 미끄럼 상태는 표 3과 그림 13, 14에서 보는 바와 같이 일반 구간보다 높은 미끄럼 저항 값이 측정된 것을 볼 수 있다. 각 지점별 상세 미끄럼 상태는 그림 14에서 보는 바와 같다.

그림 12. 시험시공 후 미끄럼 상태 (2구간)

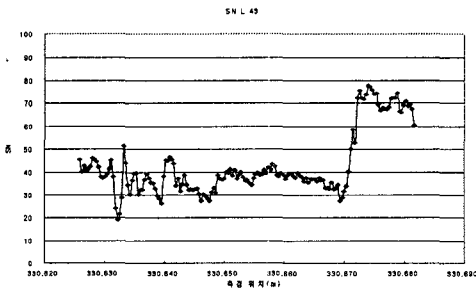
그림 13. 시험시공 2차로 미끄럼 상태 3-1

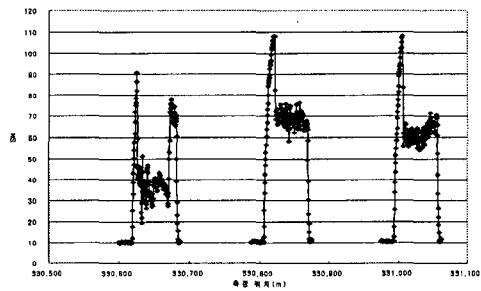
그림 14. 시험시공 2차로 미끄럼 상태

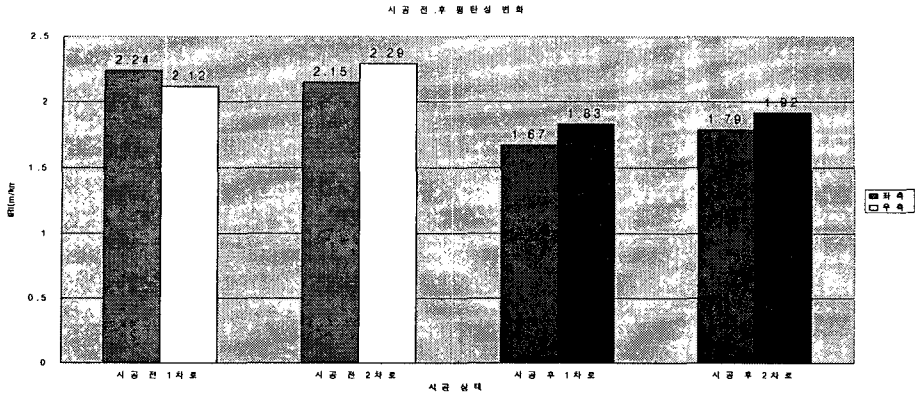
시험시공 구간에 대한 평탄성은 ARAN 장비를 이용하여 조사하였다. 본 조사 대상 구간의 평탄성은 그림 15에서 보는 바와 같이 시험 시공 전에 2.12에서 2.29가 조사 되었다. 고속도로의 종단 평탄성은 3.5 이상에서 보수하는 것으로 관리하고 있으나, 본 조사 대상구간은 매우 좋은 상태의 평탄성으로 유지되고 있는 것으로 조사되었다. 시험 시공 후 종단 평탄성은 그림 15에서 보는 바와 같이 1.69에서 1.92가 조사되어 평탄성이 향상 된 것을 볼 수 있었다.

그림 15. 시험시공 전·후 종단 평탄성 결과
