## 사무용 빌딩에서의 누전차단기 오동작과 전력품질 분석

(Failure of Earth Leakage Breaker and Power Quality Analysis in Office Buildings)

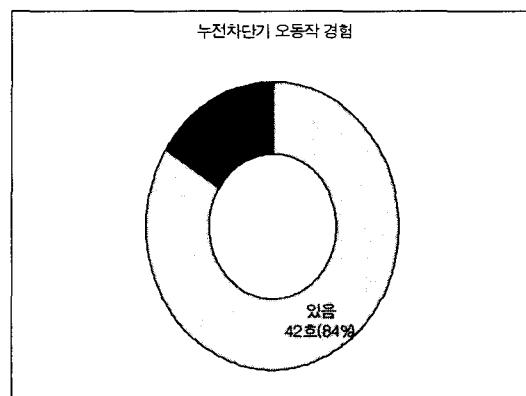
그림 2. 사무용 빌딩에서의 누전차단기 오동작  
Fig. 2. Failure of ELB in the office building

사무용 빌딩에서의 누전차단기의 오동작은 그림 2와 같이 누전차단기는 응답수용가 50호의 84%(42호)로 대부분의 수용가에서 오동작을 경험하는 것으로 나타났다. 누전차단기 오동작 원인에 대해 복수응답이 가능하도록 하여 조사한 결과 그림 3과 같이 원인불명이라고 응답한 수용가가 27.3%로 가장 많았고, 그다음으로 고조파 등 이상전원이 25%, 노후화가 23.9%, 제품불량 19.3% 순으로 나타났다.

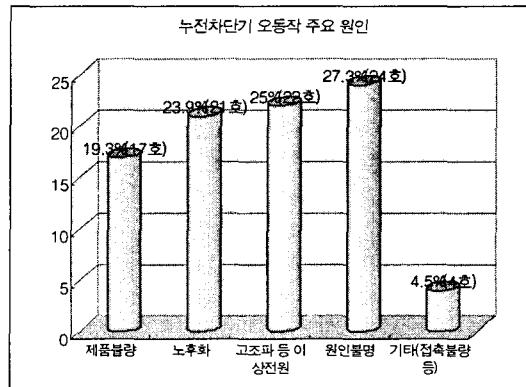
그림 3. 누전차단기 오동작 주요원인  
Fig. 3. Major causes of false-tripping of ELB

이러한 원인 분석결과로써 누전차단기가 오동작 하는 경우 전기안전관리자가 대부분 원인규명에 어려움을 겪고 있음을 알 수 있으며 누전차단기 오동작 원인 중 고조파 등 이상전원은 누설전류가 정상일 경우, 추정하는 가장 많은 이유라 사료된다. 또한 누전차단기의 제품불량은 2002년 실시한 기술표준원 시험결과 KS 표시제품 가운데 20%이상이 불량으로 판명된 결과와 본 연구에서 조사된 오동작 원인(19.3%)에서 알 수 있듯이 상당한 비율을 차지하고 있는 것을 알 수 있다.

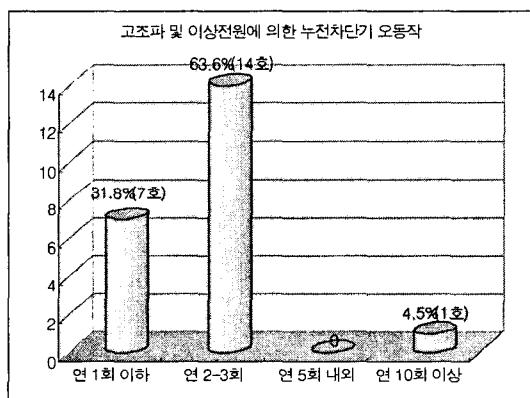
그림 4. 고조파 및 이상전원에 의한 누전차단기 오동작 발생빈도

고조파 등의 이상전원이 누전차단기 오동작 원인이라고 응답한 수용가에서 오동작 발생 빈도는 그림 4와 같이 31.8%는 연 1회 정도 발생하고 있고, 63.6%는 연 2~3회 정도, 나머지 4.5%는 연 5회 또는 10회 이상 자주 발생하는 것으로 나타났다.

이러한 결과에서 알 수 있듯이 누전차단기 오동작 원인 중 고조파 등의 이상전원에 의한 발생비율이 20% 이상을 차지하고 있으며 발생빈도가 연 2~3회 이상으로 나타나 고조파에 대한 정확한 동작 특성 규명이 필요할 것으로 사료되며, 누전차단기 오동작 원인규명 방법에 대한 종합적인 검토가 필요할 것이다.

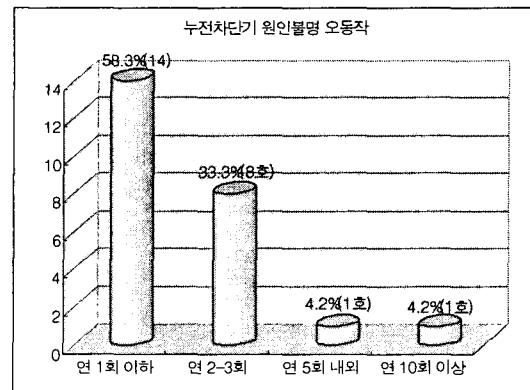
그림 5. 원인불명에 의한 누전차단기 오동작 발생빈도

또한 누전차단기 오동작에 있어 원인이 불명확한 경우에서 오동작 발생빈도는 그림 5에서와 같이 58.3%가 연 1회 정도가 발생하고 원인을 밝히지 못한 수용가에서 33.3%는 연 2~3회 정도, 나머지 4.2%가 연 5회 이상 발생하는 것으로 나타났다.

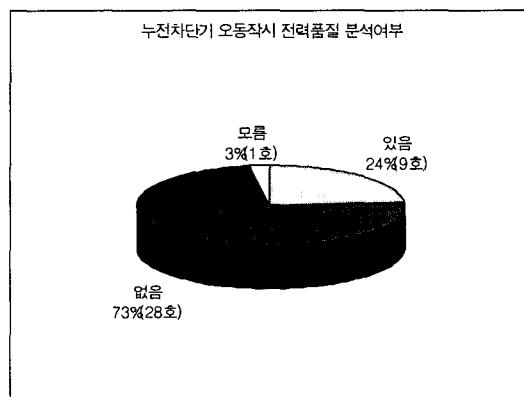
그림 6. 누전차단기 오동작시 전원품질 분석 여부  
Fig. 6. Whether power quality analysis when false-tripping of ELB

누전차단기 오동작 발생시 전력품질을 분석하는 경우는 장비, 인력 부족 등의 이유로 쉽게 이루어지지 못하는 실정으로 그림 6과 같이 수용가의 73% 이상은 전력품질 분석을 적극적으로 수행하지 않고 있는 것으로 분석되었다. 이러한 결과는 누전차단기 오동작 원인 중 고조파 등의 이상전원이 차지하는 비중이 20% 이상임에도 불구하고 전력품질 분석의 필요성에 대한 인식이 저조한 것으로 사료된다.

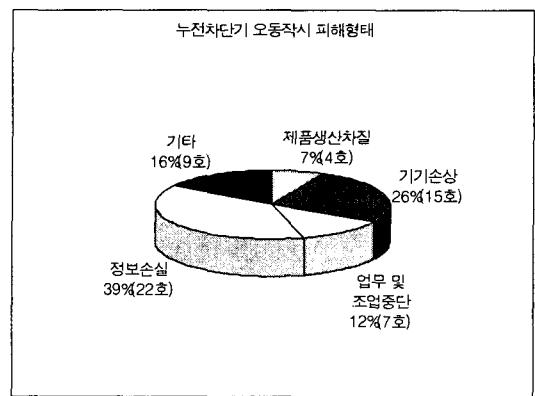
그림 7. 누전차단기 오동작시 피해 유형  
Fig. 7. Damage types when false-tripping of ELB

누전차단기의 오동작에 의한 사무용 빌딩에서의 2차적 피해유형은 복수응답이 가능하도록 질문한 결과 그림 6에서와 같이 정보손실이 39%로 가장 많았고 그 다음으로 기기손상 26%, 업무 및 조업중단 12%, 제품생산 차질 7% 순으로 나타났으며 기타 의견들이 16% 정도의 비율을 차지하였다.

특히, 통신 및 전자제품 등의 생산시설이 오피스 빌딩 내부에 있는 경우는 제품 동작 프로그램 다운로딩시의 에러 등으로 인하여 많은 손실을 겪을 것으로 예상된다.

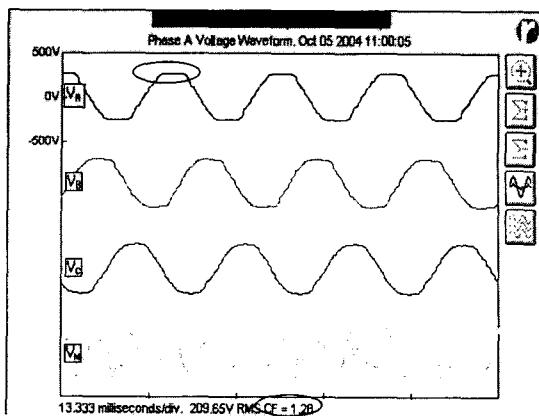
그림 9. 전압파형  
Fig. 9. Voltage waveforms

대부분의 측정 장소에는 컴퓨터, 팩스 등의 단상부하의 사용으로 인해 전압 및 전류파형은 왜곡되어 있었고 그림 9에는 OOO 빌딩에서의 대표적인 상(Phase) 전압파형을 나타내고 있고 그림 10은 상 전류파형을 보여주고 있다. 전압파형은 최대치가 정현파의 형태를 이루지 못하고 있고 전류파형은 많은 왜곡 현상이 나타나고 있음을 알 수 있다. 특히, 중성선에 많은 기본파 및 고조파 전류가 흐름을 알 수 있다. 이러한 전압 및 전류파형의 왜곡으로 인해 최대치를 검출하여 동작하는 기기에는 오동작 현상이 발생할 수 있다.

또한 crest factor(최대치/실효치)의 경우 1.414가 이상적이나 대부분의 경우에서 전압은 정상치 이하로 발생하였고, 전류의 경우는 정상치 이상이 되었다. 대표적인 경우로 그림 8과 그림 9에서와 같이 전압의 경우 1.28로 정상치보다 부족하여 최대치가 완전한 곡선을 이루지 못하고 있고, 전류의 경우는 2.18로 고조파로 인해 최대치가 커져있음을 알 수 있다.

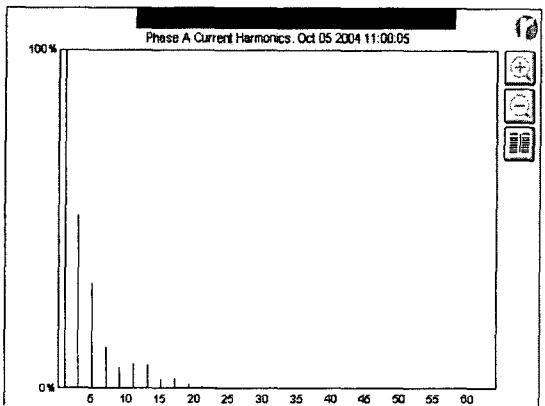
그림 11. A 상의 전류 고조파 스펙트럼  
Fig. 11. Current harmonic spectrum of phase A

그림 11은 본 연구에서 측정한 대표적인 사무용 빌딩에서 한 상의 전류고조파 스펙트럼을 보여주고 있고 그림 12에 한상의 전류고조파 데이터를 나타내었다. 그림에서 알 수 있듯이 사무용 빌딩에서는 3고조파가 가장 많이 발생하고 있음을 알 수 있다.

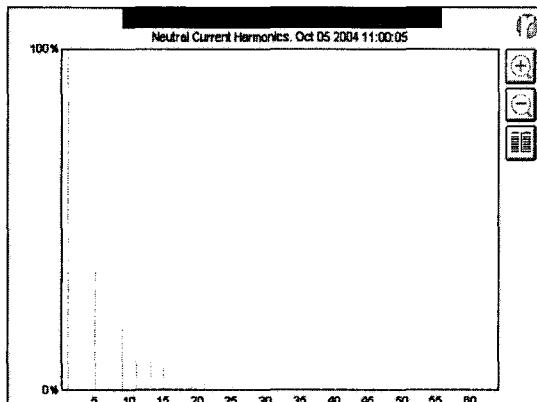
그림 13. 중성선의 전류 고조파 스펙트럼

또한 그림 13과 14에서는 대표적인 사무용 빌딩의 중성선의 전류고조파 스펙트럼과 전류고조파 데이터를 나타내었다. 대부분의 사무용 빌딩은 3상 4선식 계통을 채택하고 있어 각 상의 3고조파 전류가 중성선에 합해져 흘러 각 상의 3고조파 전류보다 훨씬 커지게 된다.

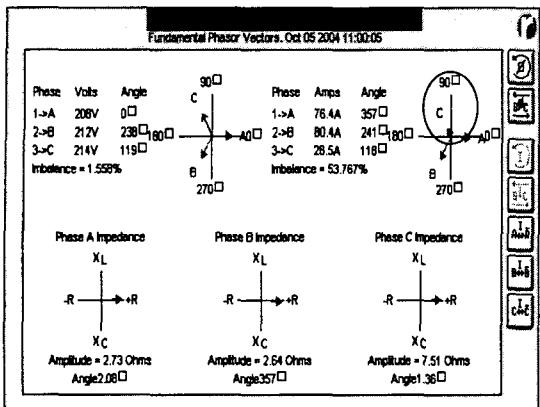
그림 15. 상 벡터도

그림 15와 16에서는 사무용 빌딩의 상 벡터도와 전류 불균형(imbalance)을 보여주고 있다. 그림에서 알 수 있듯이 각 상별 부하사용의 불균형으로 부하의 재분배가

필요한 것으로 나타났다. 하지만 사무용 빌딩의 특성상 사용되는 주 부하인 컴퓨터, 팩스 등의 일정한 분배가 어려운 실정이다.

따라서 사무용 빌딩에서는 부하의 적절한 분배를 통해 고조파 전류의 과다 발생을 억제하고 불평형을 없앨 필요가 있으며 대량의 전자식 안정기를 사용하거나 컴퓨터 등을 많이 사용하는 전산실 등에 있어서 노이즈 및 고조파 등에 대한 대책이 필요하다. 또한 방송, 통신 등의 시설에서는 누전차단기 오동작시 막대한 피해가 발생할 수 있으므로 누전차단기 시설규정에 대한 검토 또한 필요한 것으로 사료된다.

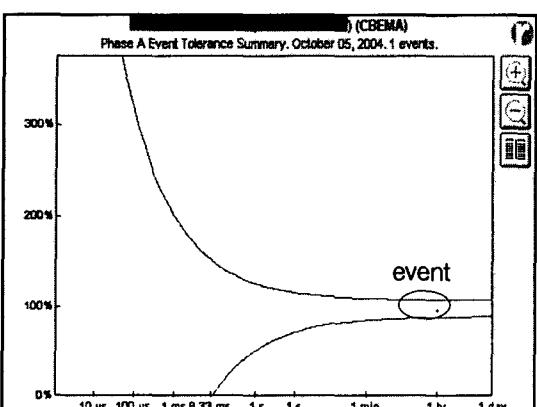
그림 17. CBEMA 곡선

그림 17은 본 연구에서 측정한 사무용 빌딩의 대표적인 CBEMA(Computer and Business Equipment

Manufacturers Association) 곡선을 보여주고 있다. 대부분의 사무용 빌딩에서, Transient, Sag, Swell, Interruption 등의 특별한 이벤트의 발생은 없어 그럼 17에서와 같이 대부분의 사무용 빌딩에서 전원이 안정적으로 공급되고 있었다.
