흡습된 에폭시 절연물의 절연 특성

(Insulation Characteristic of Moisturized Epoxy Compound)

김동명, 박영근, 권태호, 최선규, 이병호, 최원석

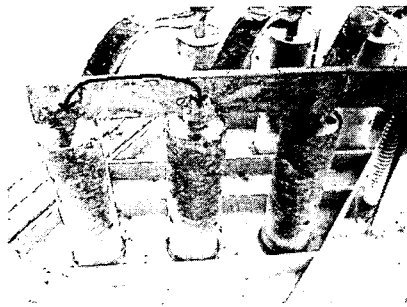
- 고장 현상
 - 절연암 표면에서 그림 3과 같은 트래킹 현상이 관찰되었다.
 - 동판나사는 3상 모두 절연암의 상부 방향이 심하게 열적 손상된 것이 관찰되어 고장전류에 의한 섬락경로는 그림 4와 같이 진행된 것으로 판단된다.
- ※ 서지 또는 전계에 의한 섬락 시 경로는 최단 거리인 동판나사간 직선으로 진행됨.

그림 4. 섬락경로
Fig. 4. Flashover path

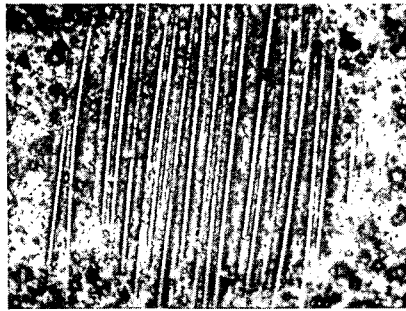
시료는 정상 운전 중인 개폐기에서 채취한 시료(94년 10월 제조, 정상시료) 2개와 고장이 발생한 개폐기에서 채취한 시료(94년 10월 제조, 고장시료) 2개를 대상으로 절연암의 표면을 전자현미경(Nikon microphoto-FTA)으로 관찰을 하였다. 표면은 에폭시, 섬유질, filler의 복합체로 구성되어 있었으며 그림 6의 정상시료의 검은 점은 Filler로 추정된다. 그림 7과 같이 고장시료에서는 섬유가 표면으로 노출되어 있는 것이 관찰되었으며 이 경우 표면은 절연 및 오손에 취약한 것으로 판단된다.

그림 7. 표면으로 섬유노출(×25)
Fig. 7. Glass fiber exposure(×25)

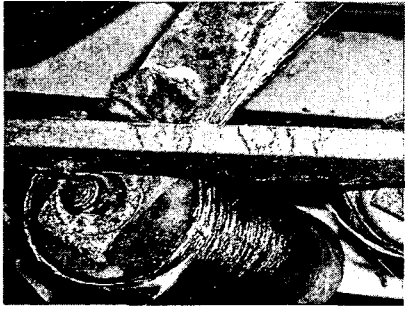
연소에 의해 균열된 절연암의 상부표면(그림 10)은 누설전류에 의해 발생하는 트래킹 현상(그림 11)과 비교하면 전혀 다른 것을 알 수 있다.

그림 11. 주수흡착시험 후 트래킹
Fig. 11. Tracking of moving arm
