초음파측정에 의한 발전용 베어링 손상평가

이상국

한전 전력연구원, 대전광역시 유성구 문지동 103-16, sglee@kepri.re.kr

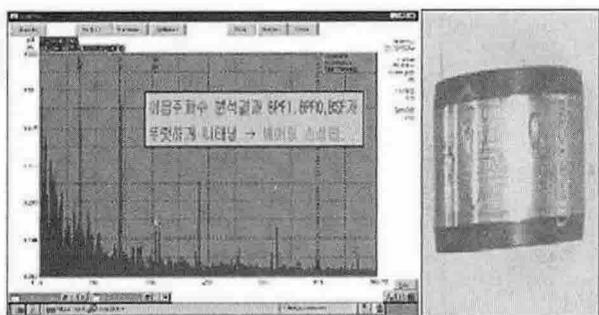
Figure 2. Frequency analysis result according to bearing damage

Motor End 측에서 이상소음 발생을 초음파 이음 분석결과를 나타낸 것으로서 이음주파수

분석결과 BPFI, BPFO, BSF 의 주파수가 뚜렷하게 진폭이 증가 되었음을 알 수 있다. 즉 베어링은 Fig. 2 와 같이 손상되었음을 확인할 수 있다. 베어링을 분 해 한 결과 베어링 Race Way 및 Roller 에 심한 S palling Damage 가 발생되었음을 알 수 가 있다.
