노통연관식 보일러의 압궤사고 방지대책

이근오 · 김종진*

서울산업대학교 안전공학과 · *한국에너지기술연구원

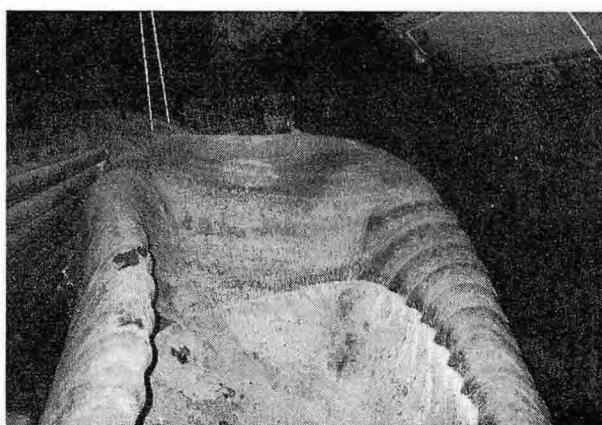
Fig. 2-2 노통 후부의 압궤 상태

사고보일러는 노통 상부가 압궤되었으며, 특히 노통길이방향으로 중앙부가 심하게 압궤되었다. 또한, 노통은 연소실의 뒤쪽이 앞쪽보다 훨씬 심하게 압궤되었다.

노통이 연결되는 앞쪽 경판은 원형을 유지하고 있었지만, 뒤쪽 노통경판의 상부는 일부 압궤되어 있었다. 노통 후부의 압궤 상태를 Fig. 2-2에 나타낸다. 노통 압궤부에는 물이 가득 차 있었고, 채워진 물의 수면은 동체의 천장에서 1,680mm에 위치하였다.

따라서, 사고보일러의 노통압례원인은 금속조직현미경검사와 수면측정결과로부터 노통상부가 1,000°C 이상 가열되어 인장강도가 급격히 감소된 상태에서 동체 내의 압력으로 인하여 노통상부가 내측으로 압례되었다고 말할 수 있다. 그러므로 당해 보일러의 노통압

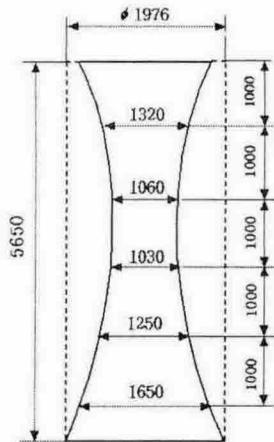
Fig. 2-3 노통 압궤부 스케치

동체 내부에 들어가서 노통 상부에서 측정한 노통 압궤부의 치수를 Fig. 2-3에 나타낸다. 단, 압궤부의 수평길이는 노통의 중심선에 대하여 수직한 방향으로 압궤된 길이를 측정한 값이다.

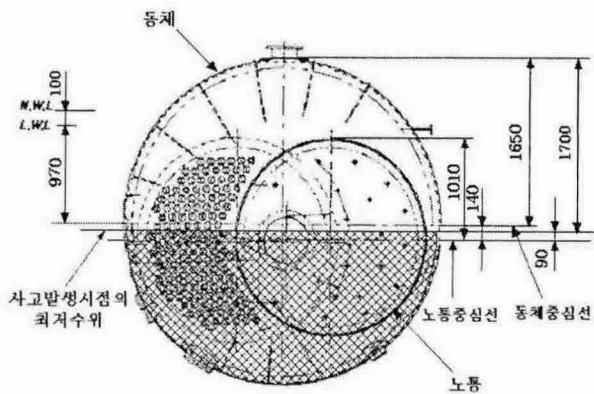
Fig. 2-4 사고발생시의 최저수위

동체 내면에 나타나 있는 수면의 흔적을 확인한 결과, 최저수면의 위치는 동체 천장에서부터 아래방향으로 약 1,700mm에 위치하였다. 즉, 노통 압궤부에 채워진 물의 수면의 위치(1,680mm)보다 20mm 정도 아래쪽에 위치하였다.

따라서, 압궤사고시 보일러의 최저수면은 동체 천장에서 1,700mm 하방, 즉 노통 중심에서 위쪽으로 90mm 위치까지만 물이 차있었고, 노통의 상부 920mm 정도는 물이 없었던 것으로 추정할 수 있다.(Fig. 2-4 참조)

사고발생순간 노통 중심에서부터 90mm 상부까지만 수면 아래에 있고, 노통 상부 910mm 정도가 물이 없는 상태에서 화염에 직접 노출되어 가열된 경우이다. 이때 노통 상부의 온도는 적어도 1,000°C 이상으로 추정할 수 있다. 노통의 재료로 사용한 SB 410에 대하여 온도변화에 따른 최대인장강도를 나타내었다. SB 410은 350°C 까지는 최대인장응력 값이 42kgf/mm²로 유지되다가 온도가 450°C가 되면 23kgf/mm²로 저하되어 상온에서의 1/2정도가 된다. 또한, 450°C를 초과하면 SB 410은 기계적인 성질을 상실하게 되어 사용할 수 없다.

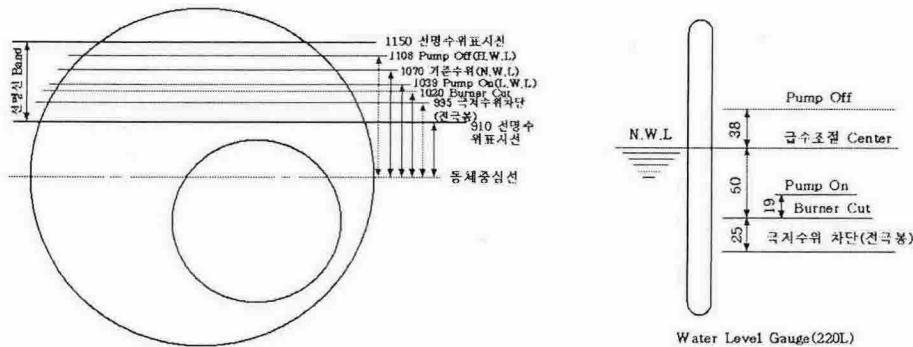
Fig. 2-5 고·저수위 위치관계

Fig. 2-5에서 고수위시의 위치(H.W.L)는 동체의 중심선에서 약 1,108mm 상부에 위

치하고, 정상수위(N.W.L)는 동체의 중심선에서 약 1,070mm 상부에 위치하며, 저수위로 펌프가 구동되는 위치(L.W.L)는 동체의 중심선에서 1,039mm 상부에 위치한다. 그리고 수위가 더욱 하강하여 동체 중심에서 1,020mm에 도달하면 맥도널에서 버너를 끈다. 그러나 어떠한 이상으로 인하여 수위가 계속 감소하면, 마지막으로 전극봉의 극저수위차단장치가 작동하여 연소를 차단하게 된다. 이때 수위는 동체중심선에서 995mm 상부에 위치한다. 모든 수위조절안전장치가 작동하는 H.W.L, N.W.L, L.W.L은 모두 선명한 Band 내부에 위치한다. 더욱이 H.W.L은 선명한 Band의 상부선보다 약 40mm 하부에 위치하고, L.W.L은 선명한 Band의 하부선보다 약 130mm 상부에 위치한다. 따라서, 극저수위스위치 작동수위보다 수면이 85mm 이하로 내려갔다가 고수위 위로 40mm까지 상승하는 과정을 수없이 많이 반복했다는 것을 짐작할 수 있다.

H.W.L과 L.W.L을 포함하는 선명한 Band가 형성된 것은 맥도널 스위치의 배관부에 슬러지가 퇴적된 후, 수위조절장치(맥도널)의 응답성이 늦은 상태로 상당히 오랫동안 운전되면서 형성된 것으로 판단이 된다. 그리고 정상수위를 중심으로 운전된 수위선들은 이 선명한 Band 내에 포함되어 지워진 것으로 사료된다.

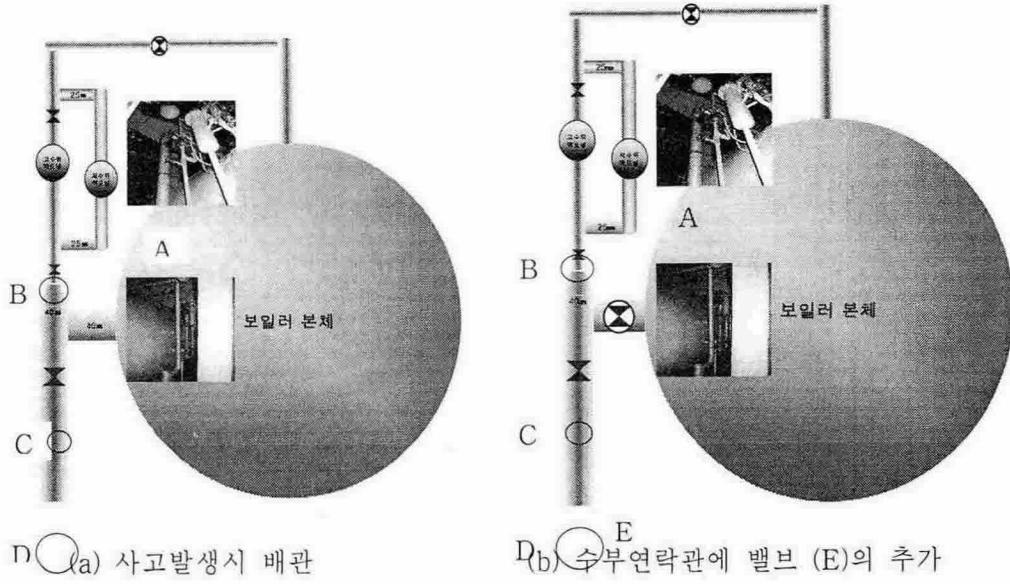
Fig. 3-1 맥도널 스위치 배관의 개략도

Fig. 3-1(a)는 사고보일러에 설치되어있는 맥도널 스위치이다. 사고 당시 맥도널 스위치의 배관 중의 수부연락관에 차단밸브가 부착되지 않아서 수부연락관을 통하여 분출되는 포화수와 증기부연락관을 통하여 분출되는 포화증기가 동시에 분출되는 구조이다.

일상점검 시에 맥도널 저수위스위치 배관의 분출점검을 행하였지만, 저수위스위치 배관 하부에 슬러지가 퇴적된 것은 수부연락관에 밸브 E가 설치되지 않아서 유체역학적인 유로가 불확실한 것이 1차적인 원인이다.

따라서, 맥도널 스위치 배관의 수부연락관에 Fig. 3-1(b)와 같이 밸브 E가 설치되어 일상점검 시에 밸브 E를 닫은 상태에서 밸브 B, C, D를 개방한다면, 맥도널 저수위스위치 배관에 유로가 형성되어 슬러지 퇴적이 발생되지 않았을 것이다.

- (1) 일상점검시에 맥도널 스위치 배관의 증기분출을 정확한 밸브 조작 원칙에 따라서 실시하여 맥도널 저수위치 배관에 슬러지가 폐쇄되지 않도록 해야한다. 또한, 고수위 맥도널과 저수위 맥도널 스위치 배관에 밸브를 따로 설치하여 증기분출을 실시할 수 있도록 보일러 설계시 고려되어야 한다.
- (2) 맥도널 스위치 배관의 수부연락관에 차단밸브를 설치하여 일상점검시 맥도널 스위치 배관의 증기분출유로를 확실히 확보하여야 한다.
- (3) 맥도널 스위치 배관에 설치되는 밸브는 개폐를 쉽게 확인할 수 있는 구조이어야 한다.
- (4) 전극봉식 저수위차단기의 주위에 보호덮개 등을 설치하여 보일러 동체내의 유체저항으로 인한 전극봉 이탈등의 손상을 막을 수 있는 구조이어야 한다.
- (5) 배기가스온도스위치의 온도센서의 길이가 짧거나 설치위치가 너무 낮으면, 연관출구에서의 배기가스 평균온도를 초과해도 배기가스 상한스위치의 설정온도에서 연소차단이 이루어지지 않으므로 배기가스 상한스위치의 위치가 적절하게 설치되어야 한다.
