수력발전기 고정자권선의 단말부 절연파괴와 절연특성시험과의 관련성 분석

이동근, 이광호, 최교남, 김현일, 오봉근
한국수자원공사

Analysis of Correlation Endwinding Breakdown and Insulation Test for Stator winding of Hydro-Generator

Abstract - The test were performed to analyze the cause of endwinding breakdown of hydro-generator which had been in service after being constructed 1971. we conducted insulation diagnostic tests and checked visual inspection and operating condition of protective relays. On the basis of these test results, this paper tried to present the importance of service environment for the generator stator winding.

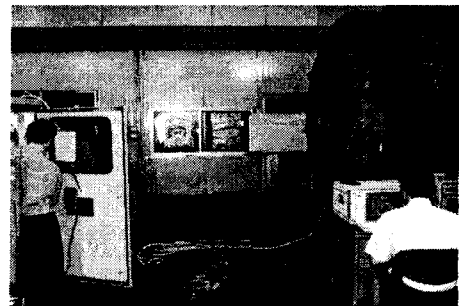
고장전후 실시한 절연특성값에서 고장원인을 알아보고자, 고장권선 제거후 Off-Line 정밀절연특성시험을 그림2와 같이 발전기 고정자 권선의 단로기, GPT, PT 및 중성점을 분리한 후 고정자 권선을 3상 일괄로 DC 및 AC전압을 인가하여 정밀절연진단을 실시하였다

그림 2. 발전기 절연특성시험 사진

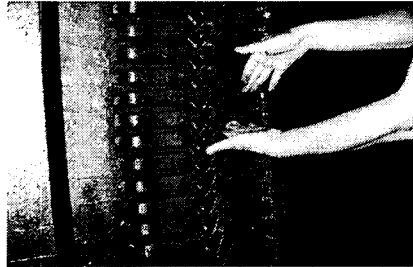
발전기 분해 인출후 고정자권선에 대한 육안점검결과 그림3과 같이 슬롯내부 및 단말권선 표면, 그리고 철심에서 발전기 회전부 윤활유등의 누유로 매우 심하게 오일이 흡착되어 있음을 알 수 있었다.

그림 3. 고장 후 권선표면상태

4.1~3에서 분석한 결과를 바탕으로 고장원인을 분석해 보면, 고정자권선 단말부의 진동을 방지하기 위해 인접 권선간에 지지되어 있는 Binding부에서 상호연결된 권선간 절연물의 열화(aging)로 도전로가 형성되어, 그 결과 절연파괴에 의한 상간단락으로 고장이 발생한 것으로 판단된다. 절연물의 열화원인은 발전기가 횡축 원통형의 구조로 수차-발전기가 수중에 위치하여, 발전기 운전정지에 따른 발전기실 내부의 온도변화로 습도가 높은 상태에서 회전체인 수차 Runner Vane 등의 작동유·윤활유가 누유등으로 운전중 비산되어, 공기중의 높은 습도에 의한 수분을 함유한 상태로 발전기 권선에 오랜 기간 수분을 함유한 오일이 흡착됨으로써, 결국에는 발전기의 절연열화를 가속시켜 절연내력이 저하된 것으로 추정된다.

3) 따라서, 4.5절에서 설명한 것과 같이, 발전기의 운전환경은 권선의 열화에 영향을 주는 매우 중요한 요소이며, 절연특성시험결과가 현장여건에 따라 절연물 전체에 대한 절연특성을 나타내지 않을 수도 있으므로, 절연특성값에 대한 절대적인 의존성을 피하고, 운전환경을 고려하여 고정자권선에 대한 주기적인 육안점검으로, 열화요인발생시 열화를 최소화 할 수 있도록 대책을 강구하는 것이 돌발사고 예방 및 고정자권선의 절연수명 연장에 매우 중요한 요소로 판단되었다.

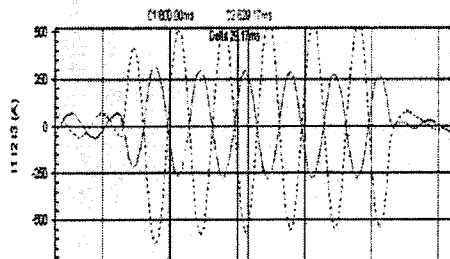
고장중 변압기 1차측(6.6/3.45kV) 보호계전기에 기록된 동작특성을 그림5에 나타내었다. 측정결과를 분석해 보면, R-S상이 동상이고, 크기가 같으며, T상은 R-S상과 위상은 180도 이고 크기가 2배인 파형을 나타내었다. 이것을 변압기 2차측(발전기측)으로 환산하여 벡터도를 그리면, 그림6과 같이 사고 직후 고장전류는 R상과 T상에만 흐르고 그 위상차가 180°의 관계에 있는 전형적인 상간 단락현상으로 나타났다..

그림 9 고장시 보호계전기 동작특성(변압기 1차측)

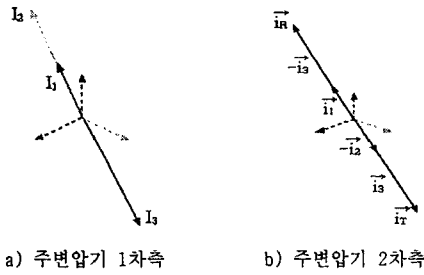
그림 6 고장시 변압기 1,2차측 벡터도
