# 남해고속도로 섬진강교 내염보수공사 시공

## Repair of Seonjingang Bridge in Namhae Highway Route Deteriorated by Chloride Attack

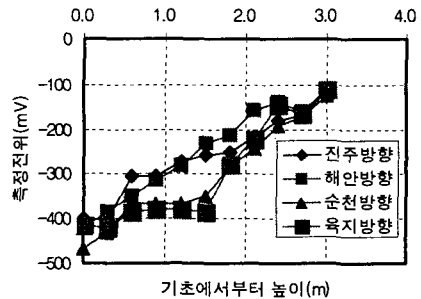
그림 2 철근의 자연전위 조사결과  
참고) 철근부식상태 조사는 KS F 2712

식 진행속도를 측정하였다. 그림 2에 자연전위 측정예를 나타내었는데, 기초로부터 +1.5m까지의 부분의 자연전위가 -350mV 이하가 되어 이미 철근부식이 발생되었을 가능성이 매우 높은 것으로 나타났고, 분극저항 시험결과 높은 부식속도를 나타내고 있었다. 이상의 결과로부터, 푸팅부에서 +1.5m 하부에서는 이미 철근부식이 발생한 상태라고 판단할 수 있고, 균열이나 녹물발생이 보이지 않아, 철근부식에 의한 콘크리트 손상까지 진전된 상태는 아닌 것으로 나타났다.

기술로 적용가능한 공법으로 하는 것을 원칙으로 하여 검토한 결과, 가장 염해손상이 심각한 상시 해수중 교각의 간만대 부위에 대해서 전기방식 공법을 적용하는 것으로 하였다. 표 3에서 보는바와 같이, 철근부식발생 임계염분농도 이상 침투하여 이미 철근부식이 진행되고 있는 진전기에서 보수가능한 공법은 단면복구, 전기방식, 전기화학적 탈염 공법 등이 있다. 전기방식공법은 이미 국내에 시공실적(소래교, 가화천교)을 가지고 있으며, 방식전류가 공급되는 한 철근의 부식을 근본적으로 억제하는 것이 가능하므로 진전기 이후의 보수공법으로서 적합하다고 판단되어 선정하여 시공하였다. 해수와 직접적인 접촉이 드문 비말대의 경우 염화물 침투량이 비교적 적어 해수에 의한 염분공급을 차단하는 내염도장공법을 적용하였고, 해상대기부는 향후 50년 이상 경과되어도 철근부식 발생의 우려가 없는 것으로 평가되어 보수를 실시하지 않는 것으로 하였다.
