## 154kV 송전선로 겔로핑 현상 분석 및 대책 사례

송호승, 이정한, 윤형희, 전광식  
한국전력공사 서울전력관리처 의정부전력소

### An Actual Case of Installing Interphase spacers to Prevent 154kV Transmission Line Galloping

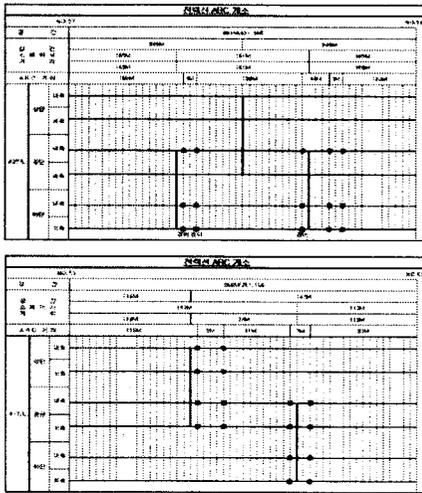
그림 7 전력선 아크 발생 위치

도체에 발생된 아크 흔적이 그룹으로 이루고 있었다. 그림 6은 전력선에 나타난 아크흔적과 이로 인해 코로나 발생 예방을 위해 표면처리 작업 후의 사진이다. 아크흔적은 첩탑 57호와 58호간 481m 경간과 59호와 60호사이의 260m 경간 두 곳에서 발생되었다. 두 구간의 전력선 설치 상태인 이도를 실측한 결과 설계치와 차이가 없었다. 두 구간의 아크 발생 위치를 그림 7과 같다. 그림과 같이 아크가 발생된 지점은 중단-하단, 또는 상단-중

단에 쌍으로 나타났다.

경기북부 154kV 송전선로는 풍암지역이 Ⅱ지역에 해당되며, 폴리머 상간스페이서(그림 7에서 ①로 표시)는 표 5의 기준과 같이 57-58호 구간은 3개, 59호-60호 구간이 2개를 설치하였다. 그림 7과 같이 상간스페이서 설치점과 단락으로 인해서 아크가 발생된 지점은 매우 근접하게 일치되었다. 따라서 향후 국지성 강풍으로 인한 송전선로 갠로핑 발생이 가능한 기상에도 상간스페이서가 도체간의 간격을 일정하게 유지시켜 아크 통전으로 인한 단락 고장을 줄일 수 있을 것으로 예상된다.

아크가 발생된 지점에 전력선이 상간 근접이 되지 않도록 강제적으로 일정한 거리를 유지시키는 장치를 설치한다면, 갠로핑 발생시에도 상간 단락으로 인한 송전선로의 트립을 방지할 수 있을 것이다.
