부주의에 의해 출화된 모발건조기의 화재사례 연구

김동욱, 송길목, 김동우, 최충석
한국전기안전공사 부설 전기안전연구원

The Fire Case Study of Hair Dryer ignited by the Carelessness

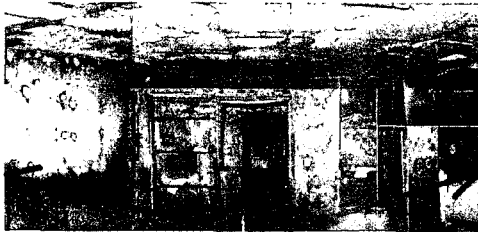
그림 1. 화염 진행방향 1

구성되어 있었으며 그림 1과 같이 화염은 안방에 있는 욕실에서 발화되어 안방출입구를 거쳐 거실로 진행된 형태와 그림 2와 같이 발코니로 진행된 화염패턴을 볼 수 있었다. 그러나 욕실은 장시간 화염으로 소훼상태가 심하여 정확한 화염패턴을 추측하기 어려웠다.

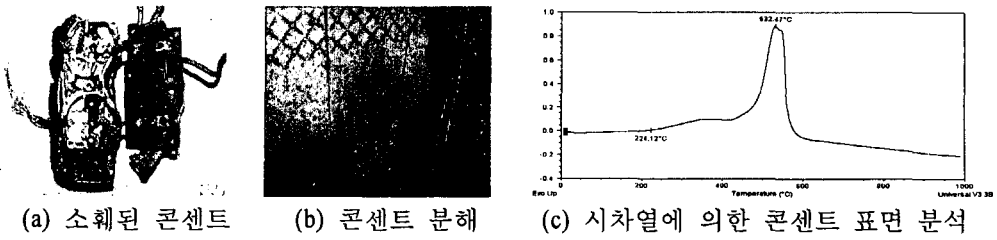
그림 3. 화재현장의 콘센트와 트래킹 분석

그림 3(a)은 화재현장의 콘센트로 장시간 화염에 직접 노출된 형태를 보였으며, 그림 3(b)과 같이 내부는 화염에 약간 소훼되었다. 콘센트의 표면에 절연파괴(트래킹)를 분석하기 위해 DTA를 이용한 열특성 분석을 수행하였다.

그림 3(c)은 시차열에 의해 콘센트 표면의 절연파괴(트래킹) 발생 유무를 분석한 그래프로 트래킹에 의해 절연파괴된 경우 660°C 부근에서 발열피크를 보이나 소화된 콘센트의 경우 532°C도에서 발열피크가 나타나는 것으로 절연파괴(트래킹)는 발생하지 않은 것을 확인할 수 있었다[4].

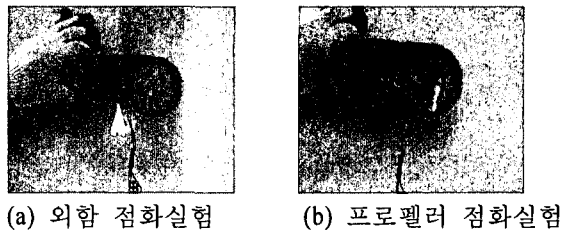
그림 7. 정상 모발 건조기 점화실험

그림 7(a)은 정상 모발 건조기의 외함에 라이터 화염으로 약 4초간 점화시킨 것으로 화염이 확대 진행되는 것을 볼 수 있었으며, 그림 7(b)은 정상 모발건조기의 모터에 의해 회전하는 프로펠러에 라이터 화염을 약 3초간 가한 것으로 화염이 급속하게 진행되는 것을 볼 수 있었다.
