인상분선관로 개선 연구

김형우¹, 한진우¹, 김근배¹, 강호경²
¹KT 차세대통신망연구소, ²KT 고객센터본부

A Study on the Improvement of Conduit for Subscriber's Distribution

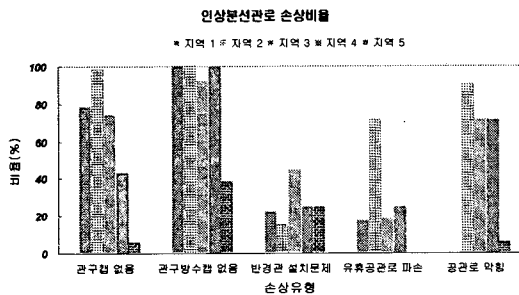
그림 2. 인상분선관로 손상유형 및 비율

그림 2는 기존의 인상분선관로의 손상유형 및 비율을 조사한 결과로서 5개 지역을 임의로 선정하였으며, 각 지역별로 인상분선관로의 개수가 30개 이상이 되도록 하였다. 그림 2에서 보는 바와 같이 관구캡의 분실비율이 가장 높은 것으로 나타났으며, 반경관 설치문제와 유휴공관로 파손도 발생하고 있음을 알 수 있다. 특히, 관구캡의 분실율과 공관로의 막힘 비율 사이에는 매우 높은 상관관계가 있으며, 따라서 관구캡의 개선이 필요함을 알 수 있다.

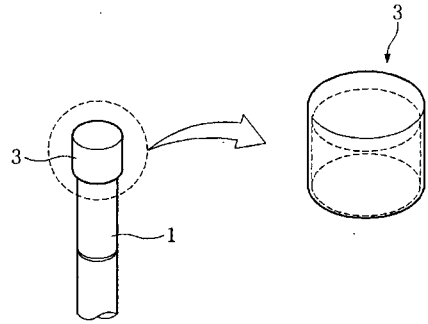
(a)

종래의 관구 캡은 그림 3(a)에서 보는 바와 같이 인상분선관로의 외벽에 관구 캡이 결합되는 구조로서, 외부에서 용이하게 빼낼 수 있는 구조상의 결함을 안고 있으며, 이에 의해 관구 캡이 분실되는 경우가 빈번히 발생하여 인상분선관로의 내부로 흙이나 돌멩이, 비닐조각 또는 담배꽂초 등의 각종 이물질이 유입되어 인상분선관로가 막히는 현상이 발생하는 문제점이 있었다.

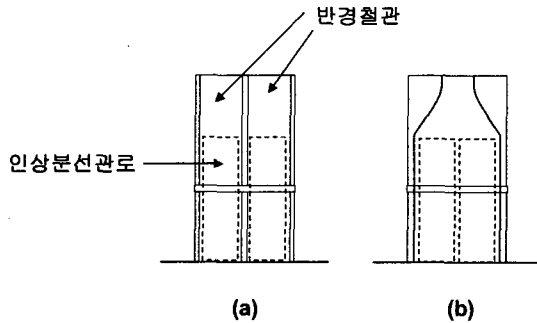
그림 4. 반경관 개선안: (a) 반경철관 2개 설치; (b) 유티예비공 보호용 반경관

통신 전주에 설치되어 있는 인상분선관로 가운데 케이블이 포설되어 있는 관로는 반경철관에 의해 보호되고 있지만, 케이블이 포설되어 있지 않은 유티예비공에는 반경철관이 씌워져 있지 않아 외부의 충격에 의해 쉽게 파손될 우려가 있다. 유티예비공을 어차피 향후에 사용할 것이라면 그림 4(a)에서 보는 바와 같이 반경철관을 미리 씌워 놓아 예기치 않은 파손에 미리 대처하는 방안이 필요하며, 또는 그림 4(b)에서 보는 바와 같이 케이블 수용관로와 유티예비공을 함께 보호할 수 있는 반경관을 사용하는 것도 인상분선관로의 품질을 개선하는 한 방법이라 할 수 있다.

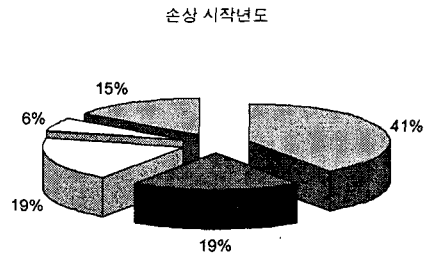
그림 5. 인상분선관로 손상 시작년도

택지에 인상분선관로를 건설해 놓은 후 주택이 들어서기까지 길게는 3 ~ 5년이 걸리며, 이 기간까지 인상분선관로는 나대지에 그대로 방치되어 각종 피해를 입게 된다. 자체 조사결과 인상분선관로는 건설 직후 약 41%가 손상을 입기 시작하며, 건설 후 6개월 경과 후에는 60%가 손상을 입는 것으로 조사되었다(그림 5 참조). 손상 유형으로는 건설중장비 또는 차량

에 의한 관로파손과 관구캡의 분실이 가장 많은 비중을 차지하고 있는 것으로 나타났다. 이에 따라 인상분선관로 보호 표지판, 또는 경고용 스티커를 제작하게 되었으며, 실제 현장에 적용하였다.
