현장조사를 통한 강우로 인한 철도연변 사면의 활동 특성분석 Analysis on the characteristics of rainfall driven landslides through field study

본 연구에서는 철도 연변 사면중 다수를 차지하고 있는 절토사면의 활동양상을 조사하였으며 사면의 활동결과를 각 패턴별로 구분하였다. 철도뿐만 아니라 도로에서도 성토사면보다는 절토사면에서 보다 많은 활동이 관측되었으므로 성토사면보다는 절토사면이 보다 많은 문제를 발생시키는 것을 알 수 있다. 현장조사는 2002년과 2003년에 강우로 인한 사면의 활동이 빈번히 발생한 영동선과 태백선을 중심으로 하였으며 대상은 토사사면을 중심으로 하였다. 본 연구에서 토사사면이라고 지칭하는 것은 강우로 인한 흙의 활동 양상을 보인 사면을 대상으로 한다.

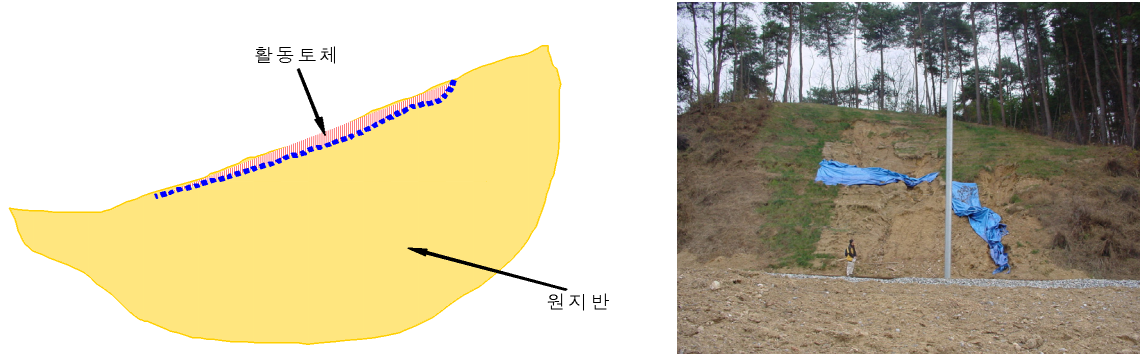
그림 2. 타입 I 천층 활동타입

그림 2에 나타낸 활동타입 I은 천층과파괴가 흙의 상부층에서만 관측된 경우로서 활동심도가 얕으며 판상의 사면활동을 보이는 경우이며 그림 3의 활동타입 II는 중간깊이 활동타입이다. 활동타입 I과 II의 구분은 우선 활동 타입 I은 판상으로의 활동을 한다는 것이다. 이에 반해 활동타입 II는 활동구간중 상부에서는 어느 정도 원호파괴의 형상을 보이거나 하단부로 활동이 진행될수록 활동 타입 I과 같은 판상의 활동타입을 보인다. 활동타입 II는 Wang 등(2003)이 예측하는 히로시마에서 발생한 대규모 사면활동의 거동과 유사할 것으로 판단된다.

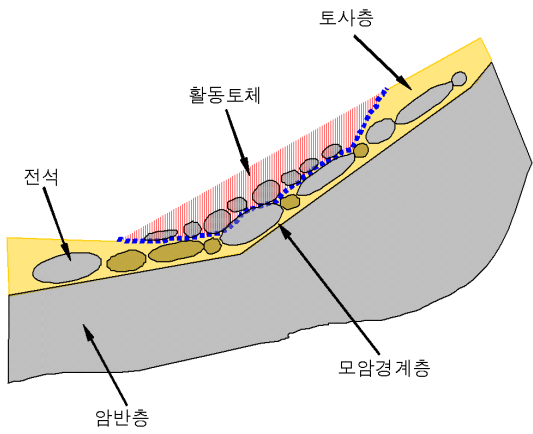
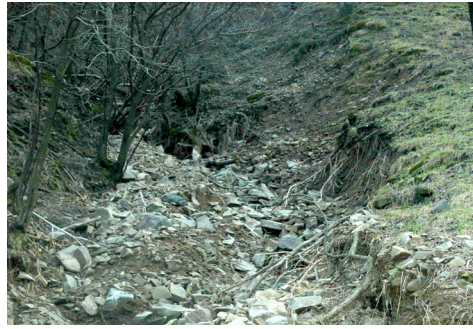
그림 5. 타입 III 전석층 경계부 활동타입

그림 5와 6의 활동타입 III과 IV는 지형의 풍화정도 및 원지반의 지층의 특성과 상관이 있을 것으로 판단되는데 우선 활동타입 III은 전석층 경계부에서의 활동이 관측되는 경우를 의미한다. 흙의 지층은

물리·화학적인 작용에 의해 풍화가 발생하며 크게 5개 층으로 구분할 수 있다. 최상부에 있어 낙엽이나 유기물이 있는 O층, O층 하단에 위치한 상부표층인 A층, A층 하단에 위치한 잔류퇴적층인 E층, E층 하단에 있는 하층토층 B층, 모암이 풍화하여 자갈등의 전석이 위치한 C층 그리고 모암층인 R층으로 구분할 수 있다(그림 7 참조). 활동타입 III은 B층 혹은 C층에서 활동이 발생하는 타입을 의미한다. 활동타입 III이 관측된 곳에서는 사면의 표면에 전석이 상당수 관측이 되었으며 주변에서는 모암이 노출된 부분이 자주 관측되었다. 그리고 대부분의 활동타입 III이 관측된 현장은 표면유출수가 집수되는 지형조건을 구성하고 있는 곳에서 이러한 형태의 활동패턴이 관측되는 것을 알 수 있다. 마지막으로 활동타입 IV는 모암과 토사의 경계부에서의 활동타입이다. 이러한 타입은 주로 상부 토사층이 아주 얇고 모암과 토사층의 분리가 뚜렷한 경우에 관측되었다.
