## 연약지반 깊은 굴착에서 지보재 및 지반 파괴 사례 연구 Case Study of Ground and Supporting System Failure in Soft Ground Deep Excavation

**SYNOPSIS** : We find out many soft ground deep excavation cases where results of careless overexcavation accelerate the advance of loosening zone of adjacent ground, bucklings of struts and bottom heaves happen due to delayed supporting time. This article introduces a soft ground deep excavation case where steel pipe sheet piles were used with struts as an earth retaining system. There were 2 times of buckling in the supporting system and heaving of bottom ground due to overexcavation and insufficient penetration depth of the steel pipe sheet piles. The effort of this article aims to improve and develop the technique of design and construction in the coming projects having similar ground condition and supporting method.

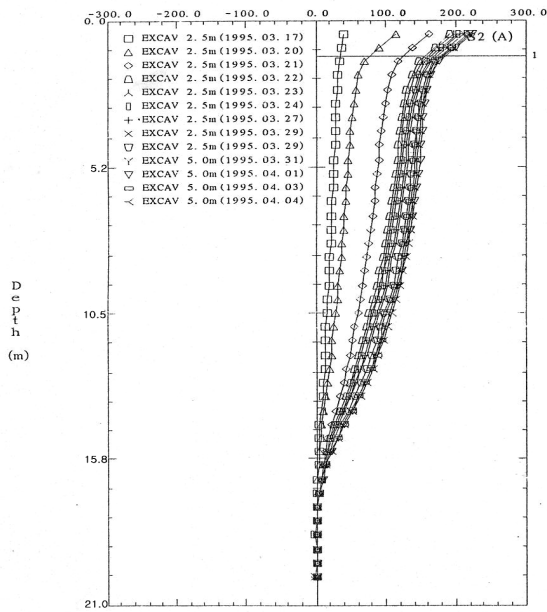
그림 4. Cumulative Deflection Graph

- 경사계 S2는 굴착작업 시행전 3월 8일 설치가 완료되었으나 초기치 측정은 G.L.-2.5M까지의 굴착이 이루어진 상태에서 3월 16일 시행됨.
- G.L.-2.5M까지의 굴착영향이 3월 20일까지의 변위로 나타났으며 3월 21일에는 경사계 S2 좌측 전방의 추가 굴착(G.L.-6.0M)에 따른 원인으로 급격한 변형이 발생함.(영향범위 : 굴착깊이의 2배정도)
- 3월 23일 1단 버팀보 설치 완료시까지 변위가 증가되었으며 4월 1일 까지 약간의 변위가 더 증가함.
- 4월 3일에는 1단 버팀보 상부로의 추가 보강 Corner Strut 설치 및 경사계 S4 전면의 추가 굴착에 따른 영향으로 굴착배면쪽으로 변위의 방향이 바뀌는 경향을 보이다 4월 4일에는 다시 굴착면쪽으로 변위가 나타남.

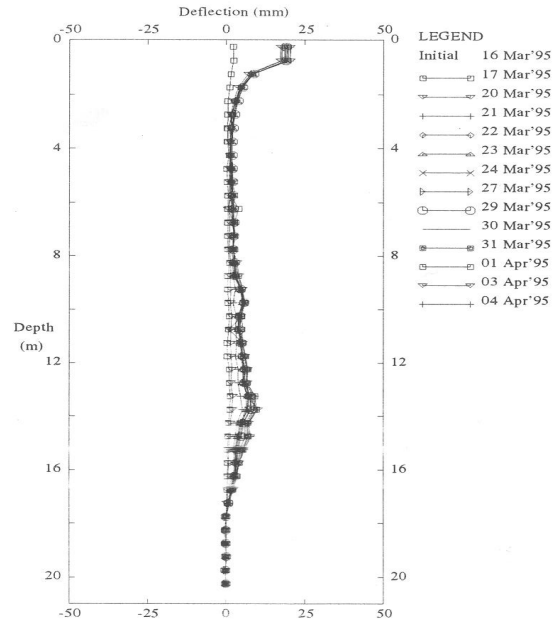
그림 5. Incremental Deflection Graph

- 이후 4월 19일 2단 버팀보 설치 완료시까지의 미세한 변위의 증가가 나타났으며 4월 18일 재개된 추가 굴착으로 점진적인 변위의 증가가 나타나다가 4월 28일에는 경사계 설치지점 전면부에서 경사계 S2쪽으로 추가 굴착 면적이 확대되면서 5월 4일까지 전반적으로 변형이 증가함. 이 기간 동안의 변위양상은 1, 2단 버팀보가 설치된 지점까지는 별다른 변위가 없고 G.L.-14M지점에서 급격한 Incremental Deflection의 증가가 나타남. 이 하루 Sand층에서의 Incremental Deflection은 경사계 S2가 최대값을 나타냈으며 전반적인 변위 양상은 경사계 S1, S2, S3 모두 비슷한 형태를 나타내었음.

- 지층 경계부인 Sand층에서의 급격한 Incremental Deflection의 증가로 5월 4일에는 1, 2단 Strut부에 변형이 발생함. 3단 버팀보 설치가 미비된 상태에서 무리하게 굴착이 진행되어 2단 버팀보가 분담할 하중이 증가하여 나타난 현상으로 이 시기에 1단 하중계는 축력이 급속히 감소하고 2단 하중계는 축력이 급속히 증가하는 경향이 나타남.

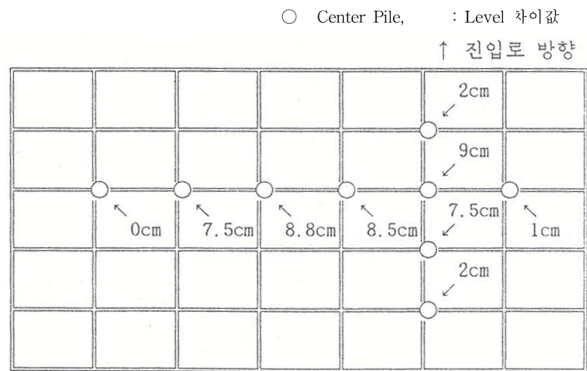
그림 9. 3단 Bracket 설치지점 위치 변경사항

- 경사계 S2, S4의 수평변위 양상은 4월 25일부터 상부층은 굴착배면쪽으로 하부층은 굴착면쪽으로 움직이는 형태를 보여 측방유동의 상황을 관찰할 수 있으며 5월 4일 2단 버팀보 휨 변형 발생후 현장 조사 결과에서도 기 용접 설치된 3단 버팀보 설치용 받침 Bracket의 위치가 변경되어 설치된 사실에서도 지반 용기 현상이 확인되었으며 현장조사 결과는 그림9와 같음.

- 이 결과 측방유동에 의한 2단 버팀보 변형 및 굴착 바닥면 Heaving현상이 5월 4일 발생한 것으로 판단됨.(3단 버팀보용 Bracket 위치 변경 사실이 이를 뒷받침)
- 5월 4일의 버팀보 변형 및 굴착 바닥면 Heaving 발생 직전인 5월 2일부터 지하수위의 저하현상이 나타나기 시작하였는데 이는 이상 발생의 예고 조짐으로 평가됨.

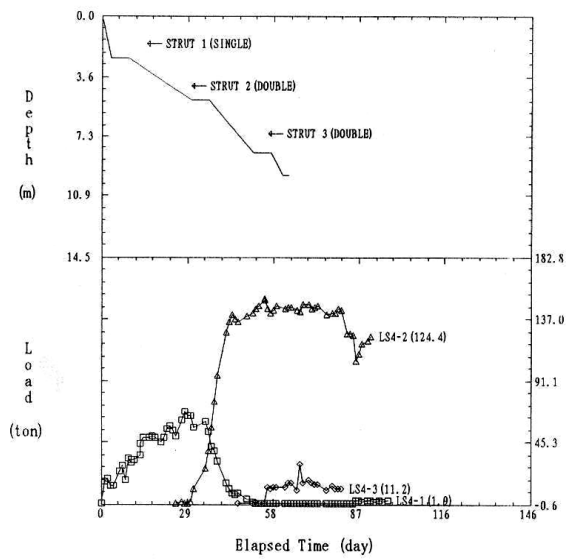
그림 10. 하중계 계측결과(장변쪽)

- 버팀보에 작용하는 축력 및 부재의 응력은 2단의 경우 4월 20일경을 기점으로하여 증가 추세이며 1단은 감소추세임. 특히 1단 하중계 및 변형률계의 경우 4월 25일을 기점으로 축력이 급격히 감소하거나 응력의 부호가 변화하는 경향을 보였음. 이는 3단 버팀보 설치가 미비된 상태에서 무리한 굴착이 진행되어 2단 버팀보에서 분담하는 하중이 증가한 효과와 연약한 하부 해성 점토층의 측방유동에 의한 효과가 복합적으로 작용한 결과로 판단되었음.(그림 10, 11, 12참조)
- 5월 6일 이후 경사계 S4쪽 잔여 부분의 추가 굴착(G.L.-8.3 ~ 9.7M)에 따른 영향으로 다시금 2단 버팀보 하중은 증가하고 1단 버팀보 하중은 감소하는 상태를 나타냄. 이는 3단 버팀보 설치가 미비

된 상태에서 3단 버팀보 하부로 추가 굴착이 이루어지므로써 2단 버팀보 하부 Sand층에서의 변형을 유발하여 Arching현상(Load Transfer)에 의해 2단부 하중이 증가하는 현상을 초래한 것으로 판단됨. 1단부는 3단 버팀보 하부층의 변형에 따라 굴착면 배면쪽으로 변형하는 현상으로 하중이 감소된 것으로 판단됨.

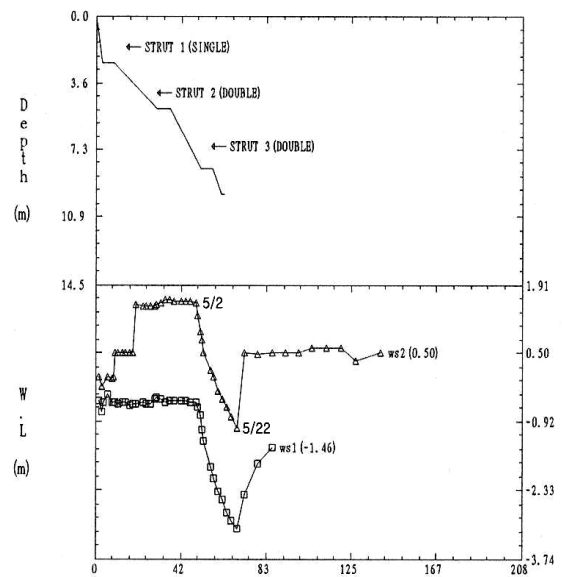
그림 13. 지하수위계 계측결과

- 지하수위계 WS1, WS2는 굴착작업 시행전 매설심도 G.L.-18M로 설치되었으며 굴착작업 개시후인 3월 14일 초기치 측정이 이루어짐. 지하수위계는 설치후 예상 수위보다 높은 수위를 나타내었는데 이는 하부지층의 투수계수 및 굴착면 용수상황에서 유추할 때 Well Point의 배수효과가 과잉간극수압을 포함한 수압을 소산시키기에 미흡한 것으로 판단됨.

- 5월 2일 이후 5월 22일까지 WS1은 2.59M(G.L.-3.12M), WS2는 2.62M(G.L.-1.08M)의 수위저하가 나타났는데 이는 5월 4일 발생한 버팀보의 변형 및 측방유동에 의한 굴착지반 Heaving현상과 관련이 있는 것으로 판단됨.
- 5월 22일 이후는 다시 수위가 상승되는데 이는 5월 24일 시행된 벽강관과 바닥 Con'c 타설부 사이의 Con'c 되메움 시행에 따른 결과로 생각되며 그 원인은 다음과 같이 추정됨.

- 최초 지하수위계 설치시는 과잉간극수압을 내제한 수압을 나타내다가 5월 4일 발생한 버팀보의 변형 및 측방유동에 의한 굴착면 바닥 지반 용기현상으로 Silty Clay층 하부 Sand층을 포함한 유동면이 발생, 이곳을 통한 수압의 감소가 발생함. 이후 바닥 Con'c 타설과 벽강관과 바닥 Con'c 타설부 사이 되메움 작업으로 굴착바닥면을 통한 배수가 완전히 차단되어 다시 수위가 상승한 것으로 판단됨.
