## 토목섬유를 활용한 철도 연약노반에서의 보강효과 A Study on Reinforcement Effectiveness for Railway Soft Roadbed by Using Geotextiles

이진욱<sup>1)</sup>, Jin-Wook Lee, 최찬용<sup>2)</sup>, Chan-Yong Choi

1), 2) 한국철도기술연구원 궤도토목연구본부 선임연구원, Senior Researcher, Track & Civil Engineering Research Dept., KRRI.

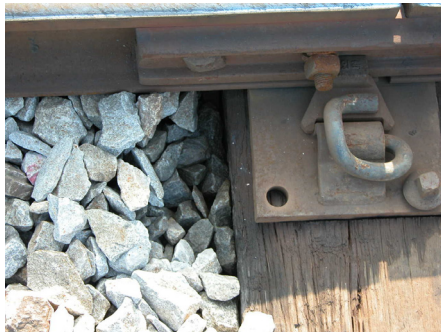
(a) 토목섬유 보강단면 B Site

는 것을 관찰하였으며, 반면 토목섬유로 보강된 단면은 분니가 발생하지 않는것을 관찰하였다. 동일한 조건에서 토목섬유로 보강된 지반의 분니 억제효과가 있는 것을 알 수 있다. 또한, 앞서 언급한바와 같이 현재 분니 대책공법으로 가장 많이 사용되고 있는 클리너 및 도상자갈 치환 등의 분니대책공법은 약 6개월 후에 또 다시 분니가 발생하는 등 영구적인 해결방법이 아닌 것을 알 수 있다.

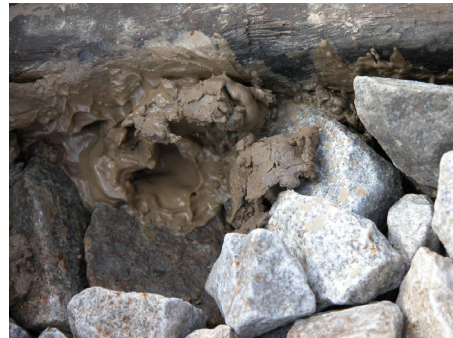
(b) 보강되지 않는 단면 E Site

현장조성 후 약 170일 후에 대한 동일조건에서의 토목섬유 보강된 단면과 보강되지 않는 단면의 보강효과를 보기위하여 현장조사를 실시하였다. 토목섬유 보강효과를 보기위하여 궤도를 제거하여 노반 상태를 조사하여야 하나, 현장여건상 궤도제거가 불가능하여 상부에서의 궤도 상태를 점검하였다. 육안조사결과 토목섬유로 보강되지 않는 E Site는 사진 1(b)와 같이 분니가 궤도상부까지 올라오고 있

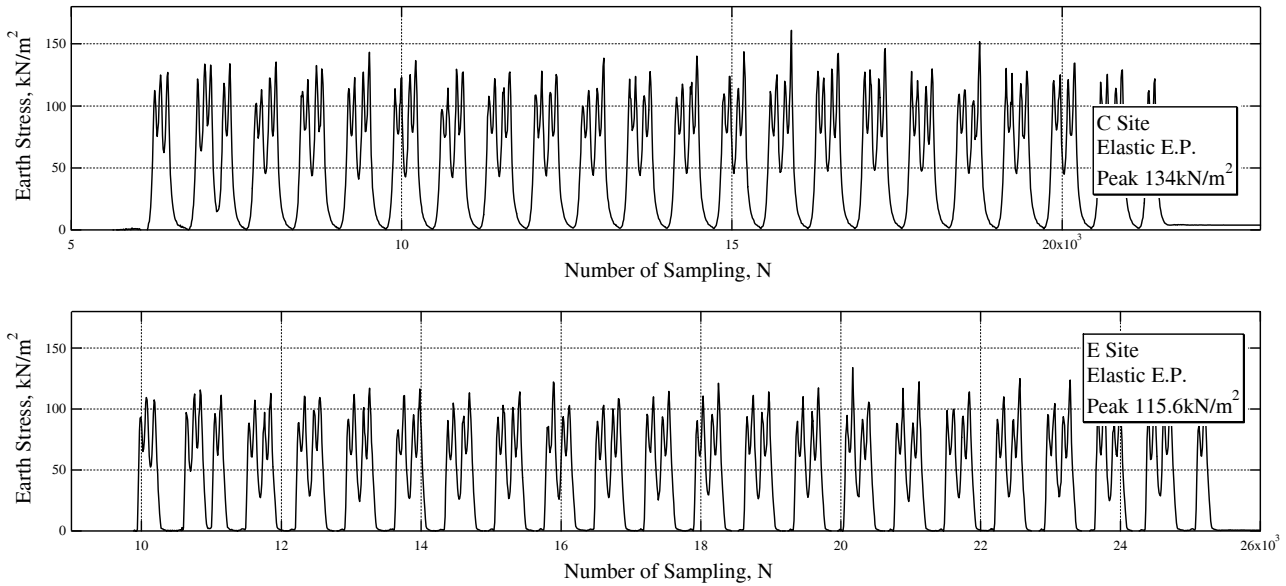
<그림 7> Site C와 Site E 구간에서의 운행시 토압 변화

표 6. 는 계측일별 각 단면에서의 동적토압 최대값을 나타내었다. 동적토압은 시간이력곡선에서 최대값으로 산출하였으며, 토압은 75.4~134kN/m<sup>2</sup>범위를 보이고 있다. 전반적으로 토목섬유로 보강된 단면에서 토압이 적게 발생하였으나, 곡선반경과 캔트가 있는 Site C에서 가장 큰 토압이 발생하고 있는 것을 볼 수 있다. 이는 곡선부 통과시 횡압 등의 영향에 의해 토압이 크게 측정된 것으로 판단된다. 그림 7. 은 6월 11일 화물열차 통과시 Site C와 Site E에 대한 토압 시간이력곡선을 나타내었다.

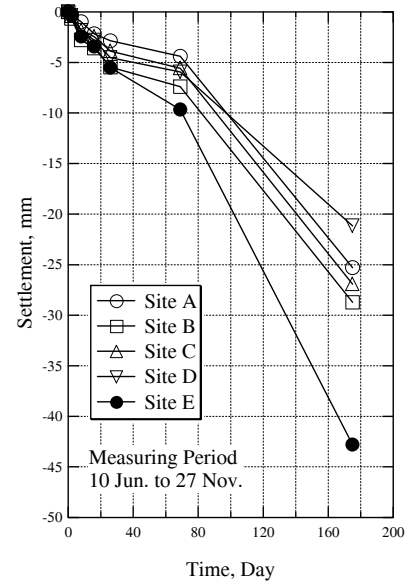
그림 8. 각 단면별 소성침하량

그림 8. 는 현장부설구간에서의 단면별 소성침하량을 나타내었다. 그림 8.에서와 같이 초기값은 6월 10일 계측하였으며, 계측 초기단계에서는 자주 측정하여 초기 변화단계를 관찰하였다. 현장조성 후 약 165일 후인 11월 27일 계측을 종료하였다. 그림 8.에서와 같이 장기 소성침하량은 무보강단면인 Site E에서 가장 큰 침하를 보이며, Site A가 가장 작은 침하를 보이고 있다. 표 8. 은 계측일별로 각 단면에 따른 최종 소성침하량과 침하율(%)을 나타내었다. 여기서, 침하율(%)은 무보강 단면인 Site E와 대비한 각 단면별 침하율이다. 보강되지 않는 단면보다 토목섬유로 보강된 단면이 약 50%이상의 침하가 억제되는 것을 볼 수 있다.
