댐·제방유실 사고사례를 통한 재해경감 대책기술

Disaster reduction technique based on the case study on embankment failures

홍병만¹⁾, Byug-Man Hong, 김현태²⁾, Hyun-Tae Kim, 강병윤³⁾, Byung-Yoon Kang, 류기정, Yoo, Ki-Cheong

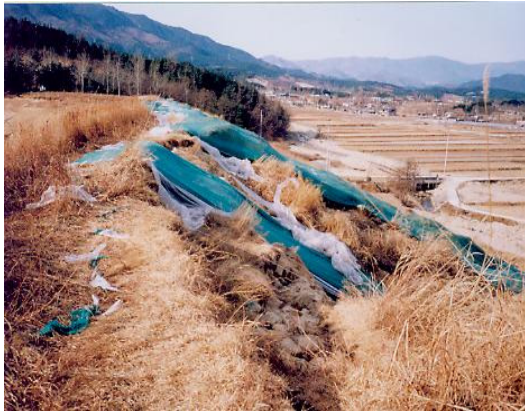
여수터가 완파된 D저수지와 J저수지를 보면 사진 1과 같이 D저수지 제당은 내·외측 모두 활동파괴가 발생하였으나, J저수지는 활동파괴는 발생되지 않고 월류에 의한 유실 흔적만 있다. 같은 상황에서 D저수지 제당이 활동파괴된 원인을 규명하기 위하여 성토재료에 대한 토질시험을 실시하고 만수 시, 홍수 시 및 수위급강하 시 조건에 대한 사면안정해석을 실시하였다.

토질시험과 사면안정해석결과 표 5와 같이 두 저수지의 포토재료의 입도분포를 보면 J저수지는 입도분포가 양호하지만, D저수지는 입도분포가 불량하기 때문에 시공 시 다짐이 잘 안되고 포화 시 전단강도가 급격히 떨어지는 경향을 보이는 흙이다.

사면안정해석결과 표 5와 같이 이상홍수 전에는 J 및 D 제당 모두 안정한 것으로 해석되었으나 집중호우로 월류 조건에서는 J 제당은 안정하지만 D 제당은 불안한 것으로 해석되었다. 이는 D 제당의 흙이 투수계수가 커서 월류 시 포화도 빨리 진행되고 포화 시 전단강도가 크게 저하하는 흙으로 홍수 시 집중강우와 월류에 의하여 외측사면이 포화되어 발생한 것으로 분석되었다.

(a) 외측사면활동파괴(월류 외측포화)

사진 1. D저수지 제당 태풍-루사 홍수피해

집중강수와 월류 시 필뎀 하류사면이 포화되면 단위중량이 증가하여 작용력이 증가하고 흙의 전단강도가 감소하여 활동에 대한 저항력이 감소하여 사면활동파괴가 발생한다. 그러므로 포화 시 전단강도가 크게 감소하는 입도분포가 균일한 화강풍화토는 포토재료로 사용하지 않는 것이 매우 중요하다. 또한 이상홍수 시 하류사면으로 침투되지 않도록 중심코어의 표고를 높이는 방법이 유효할 것이다. 이때 제

체의 표층부는 건습이 반복되므로 중심코어로 인장균열이 심한 점성토재료를 사용하면 균열에 의한 누수의 위험이 있다. 그러므로 건습에 의한 인장균열이 심한 점성토재료(CL, CH, ML, MH)는 가능한 사용하지 않아야 하며, 중심코어 재료로 통일분류상 SM, SC, GC, GM의 흙이 추천된다(참고문헌 4 참조).

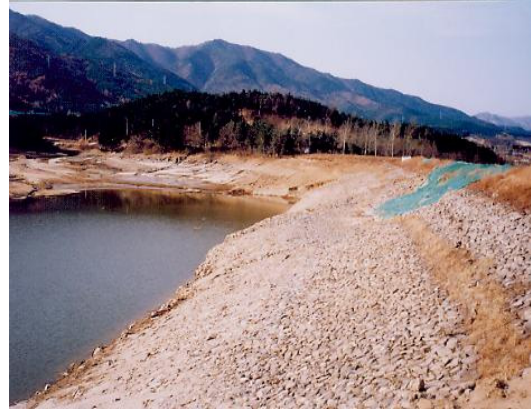
(b) 내측사면 활동파괴(수위급강하)

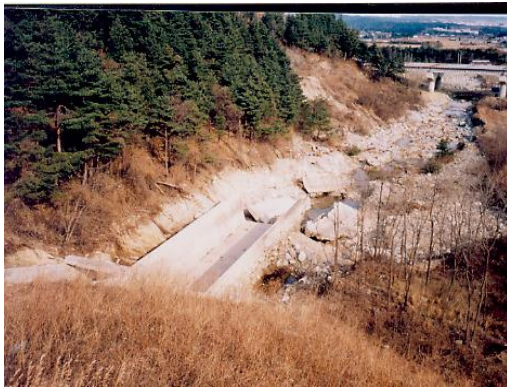
이상 홍수 시 여수토와 방수로의 용량이 부족하면 사진 2 (a), (b)와 같이 여수토와 방수로 양안 옹벽 배면부에 세굴파괴가 진행되고 그 결과 사진 2 (c)와 같이 방수로가 파괴된다. 이 상황이 더 진행되면 사진 2 (d)와 같이 여수토가 완파되는 진행과정을 추측해볼 수 있다.

(a) 방수로 세굴파괴 초기

사진 2. 방수로와 여수토 세굴파괴 진행상황

홍수량을 충분히 배제할 수 있도록 여수토와 방수로의 규모를 크게 하는 것이 근본적인 대책이지만, 기존 댐에서 여수토와 방수로를 그대로 두고 피크홍수량을 소화할 수 있는 대안으로 1) 저수지의 내용적에 여유가 있을 경우 관리만수위를 낮추어 홍수조절기능에 의한 피크홍수량을 낮추는 방법, 2) 옹벽배면부에 돌망태, 라이닝, 사석피복 등의 세굴방지공법을 적용하여 이상홍수 시 어느 정도의 월류를 허용하는 방법, 3) 여수터에 사이폰을 설치하여 피크홍수량을 배제하는 방법, 4) 준설 등에 의한 댐 내용적을 확대하여 계획관리만수위를 낮추어 홍수조절능력을 확보하는 방법, 5) 보조 또는 비상여수로의 추가 건설 등이 있을 수 있다.

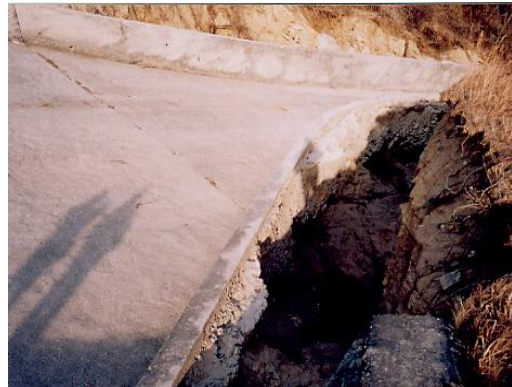
(b) 방수로 세굴 파괴진행

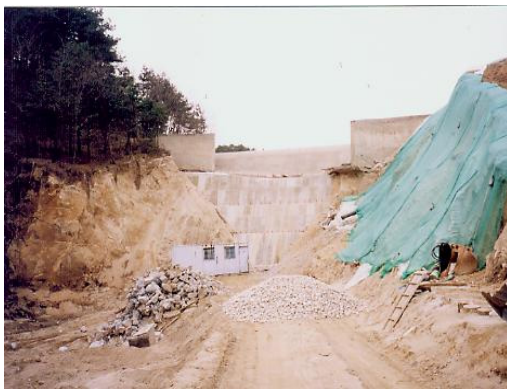
(c) 방수로 완전파괴

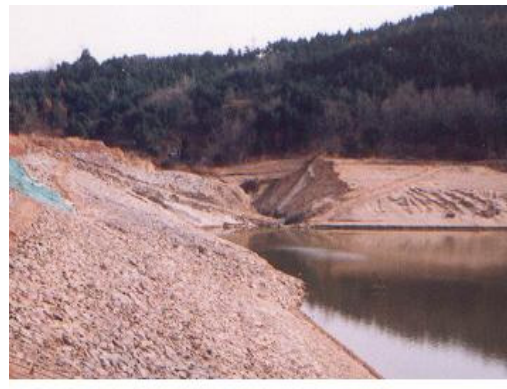
(d) 여수토 완전파괴
