선박용 디젤기관의 피스톤 파손사고에 대한 연구

A Case Study on the Failure of Piston for Marine Diesel Engine

Abstract : The Any failure of piston of marine diesel engine must be regarded as serious, and any steps which can be taken to prevent such failure are desirable. The purposes of this study is to investigate and to analyse the failure causes of piston of marine diesel engine. If this paper has accomplished that end it can be counted as being of some slight value to the marine industry.

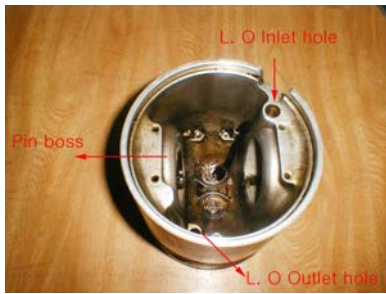
Photo 1

사진 1-2는 사고 기관의 피스톤을 촬영한 것으로 사진 1은 피스톤의 아래 쪽, 사진2는 피스톤의 위쪽에서 각각 촬영한 모습을 나타낸다.

사진에서 Oil hole은 피스톤 크라운의 냉각 목적으로 피스톤 크라운에 주조된 부분을 나타내는 것으로 공급된 L.O의 출구에 해당된다.(사진 1 참조)

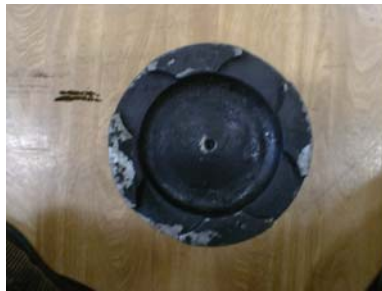
Photo 1

사진 3은 알루미늄합금 피스톤의 손상모습을 참고문헌²⁾에서 인용한 것이다. 이 피스톤은 사고 당시 1,000시간 정도 운전 중 파손된 것이다. 사진에서 알 수 있는 바와 같이 정상적인 연소가 이루어지는 경우 피스톤 크라운에는 연료유의 분사 형태가 나타나게 된다. 그러나 사고 기관의 피스톤 크라운(사진 2참조)에는 이러한 모습이 보이지 않으며 적지 않은 카본에 축적되어 있는 것을 알 수 있다. 따라서 사고가 발생한 시점을 전후하여 해당 실린더의 연소상태는 양호하지 않았다는 것을 추정할 수 있다.

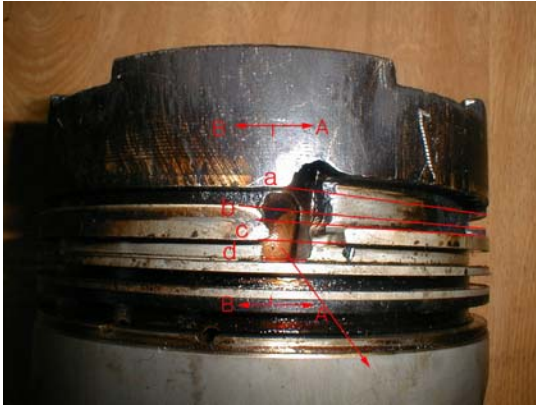
Photo 4

사진 4는 손상된 피스톤의 링 그루브를 촬영한 것이다. 사진에서 “a”, “b”, “c”로 표시된 부분은 링 그루브가 어떤 원인에 의해서 없어진 부분을 나타내며, “d”로 표시된 부분은 피스톤 크라운 본체의 일부가 어떤 원인에 의해서 없어진 부분을 나타낸다.

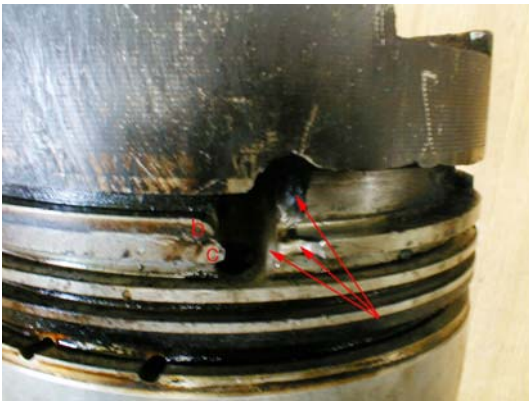
Photo 5

사진 5는 전술한 사진 4의 A-A방향을 확대한 것으로 사진에서 “c”로 표시된 것은 피스톤 크라운과 일체를 이루고 있지만 “b”로 표시된 것은 피스톤 크라운과 일체가 아님을 알 수 있다. 즉 “c”로 표시된 것은 피스톤 크라운의 주조 당시 형성된 것이고 “b”는 주조 후 피스톤 크라운에 적절한 곡률을 가공한 후 끼운 것으로 추정된다.

사진에서 화살표로 표시된 부분은 링 그루브의 손상면을 나타내는 것으로 이 면은 링 그루브가 녹으면서 만들어진 것으로는 보이지 않는다. 조사자의 경험³⁾⁻⁴⁾에 의하면 이 손상면은 반복적인 하중이나 외력에 의해서 파손된 것을 육안을 통하여 추정할 수 있다.

또 이 부분은 피스톤 크라운 냉각용 L.O의 출구부분에 가까운 부분이고 전술한 바와 같이 피스톤의 윤활 상태가 양호하였다는 것을 고려할 때 피스톤 크라운의 과열에 의해서 특별하게 이 부분만이 칼로 도려내듯이 용융되는 것은 쉽게 상상할 수 없는 경우라고 사료된다.

- 1) 사고 기관은 운전 중 피스톤의 윤활 또는 냉각불량에 의한 피스톤의 과열은 없었다는 것을 피스톤 크라운의 모습으로부터 추정할 수 있다.
- 2) 사고가 발생한 시점을 전후하여 해당 실린더의 연소상태는 양호하지 않았다는 것을 피스톤 크라운의 모습으로부터 추정할 수 있다. 해당 실린더의 연소상태가 불량하게 된 것은 피스톤 링 그루브의 절손에 의해서 실린더 내의 압축압력이 저하되고 있어서 분사되는 연료의 불완전 연소에 의해서 발생한 것으로 추정된다.
- 3) 링 그루브의 손상면은 피스톤의 과열에 의해서 링 그루브가 녹으면서 만들어진 것으로는 보이지 않는다. 이 손상면은 반복적인 하중 또는 외력에 의해서 파손된 것을 육안을 통하여 추정할 수 있다.
- 5) 손상부는 피스톤 크라운 냉각용 L.O의 출구부분에 가까운 부분이고 피스톤의 윤활 상태가 양호하였다는 것을 고려할 때 과열된 피스톤 크라운에서 특별하게 이 부분만이 칼로 도려내듯이 용융되는 것은 쉽게 상상할 수 없는 경우라고 사료된다. 손상 원인을 보다 정확하게 조사하기 위해서는 링 그루브의 손상면을 채취하여 전자현미경 사진을 촬영하고 파괴역학의 적용이 필요한 부분이다.
