역지밸브 디퓨저 손상원인 분석 및 구조안전성 평가

박치용 · 부명환 · 김기태 · 김태순*

한전전력연구원 · *한국수력원자력(주)

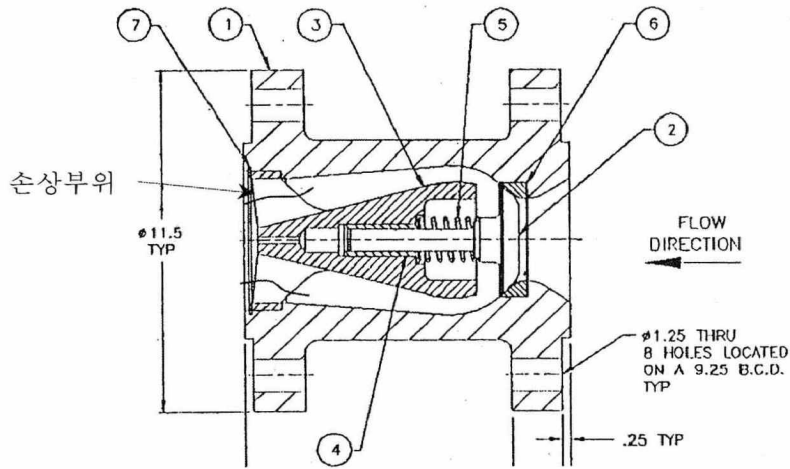
그림 1 Nozzle Type Check Valve

보조급수 계통 역지밸브는 1대의 터빈 구동펌프와 2대의 모터구동펌프에 연결된 3개 계통의 4"Sch. 80인 배관상에 있다. 역지밸브는 정상출력 운전과 펌프기동 Test시에는 운전되지 않으며, 발전소 계획정지 또는 Trip이나 공학적 과도상태 신호발생시 보조급수 펌프의 구동에 의해 자동으로 작동된다. 그림 1은 역지밸브의 형상과 치수를 나타낸 것으로 손상부위는 디퓨저를 고정하는 다리부분에서 파단이 되었다. Table 1에 디퓨저의 화학적 조성 및 기계적 성질을 나타내었다. 역지밸브의 디퓨저는 Ni과 Cr을 기저로 하는 스테인레스강으로 제작된다. 일반적으로 스테인레스강 주물은 300 °C 부근에서 안정된 강도를 유지해 급속 불안정 파괴가 잘 일어나지 않는 특성을 가지고 있다.

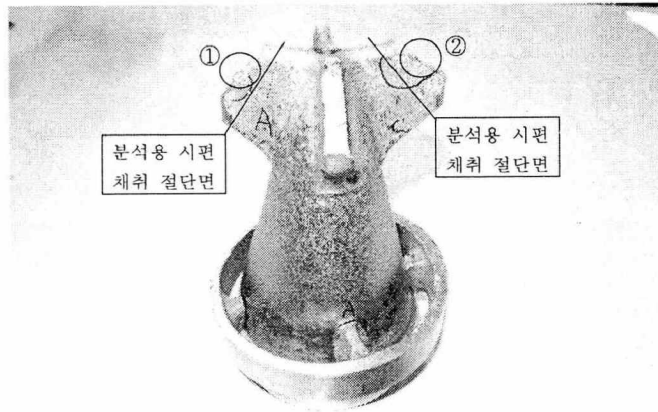
그림 2는 손상된 디퓨저의 사진을 나타낸 것으로 디퓨저의 4개 발은 완전히 파단되어 있다. 파면관찰을 통해 파단원인을 분석하기 위하여 그림 2와 같이 시험편을 절취하였으며, ① 및 ②부분에 대한 파면관찰을 수행하였다. 그림 3, 4는 그림2의 ①및 ②부분에서 관찰한 파면사진을 나타낸다. 그림 3, 4의 파단면에서 스트라이에이션(striation)이 관찰되는 것으로 보아 피로에 의한 파단임을 확인할 수 있다.

그림 2 원형고리를 연결하는 4개의 발이 손상된 check valve의 모습

- 가. 디퓨저 손상면에 대한 파면분석결과 고주기 피로에 의한 손상으로 판단된다.
- 나. 정상운전에서 역지밸브 디퓨저에 작용하는 최대증가응력은 2.4 MPa로 항복강도의 1%이며, 초기 피로균열 발생 응력보다 낮은 응력값을 나타낸다.
- 다. 과대하중(1054.2 N)이 가해질 때의 최대증가응력은 7.2 MPa로 항복강도의 2.4%정도이며 피로한도(82 MPa)의 약 10%로 안정적인 구조를 가지고 있다.
- 라. 손상 디퓨저의 형상관찰 결과, 주조시 발생된 형상의 불균일성이 다량 발견되었고, 이로 미루어 주조결함 존재 가능성을 배제할 수 없다.
- 마. 강화된 설계 변경으로 취약부위 강화, 인성이 큰 재질의 선택 및 제작공정의 품질활동 강화 등이 추천될 수 있다.

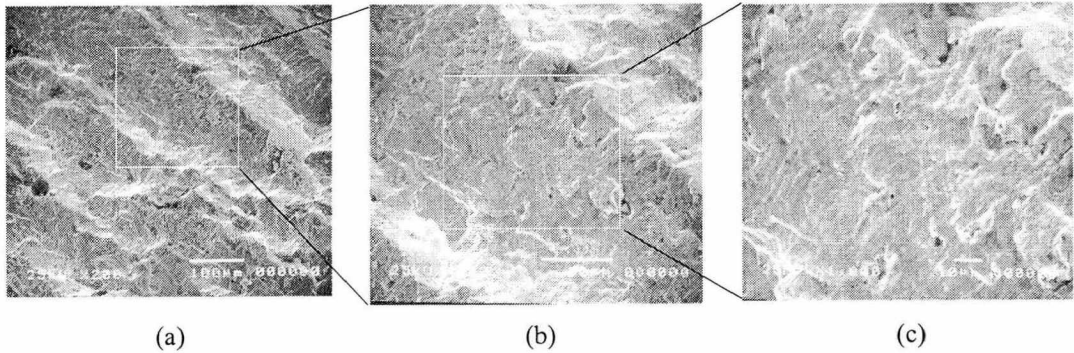
그림 3 (그림 2)의 ①부분 파단면사진, 피로흔(striation)이 보이고 있음.

그림 5는 디퓨저 재료와 유사한 기계적 특성을 나타내는 CF8M의 저주기 피로에 의한 파단면을 나타낸 것이다.¹⁾ 피로의 특징인 스트라이에이션이 잘 나타나고 있으며 스트라이에이션의 간격은 약 10~15 um로 관찰된다. 디퓨저의 파단면(그림 3, 4)의 경우 스트라이에이션의 간격이 약 2~3 um로 나타나는 것으로 보아 디퓨저는 저주기 피로에 의

한 파단이 아닌 고주기 피로에 의한 파단으로 판단된다.

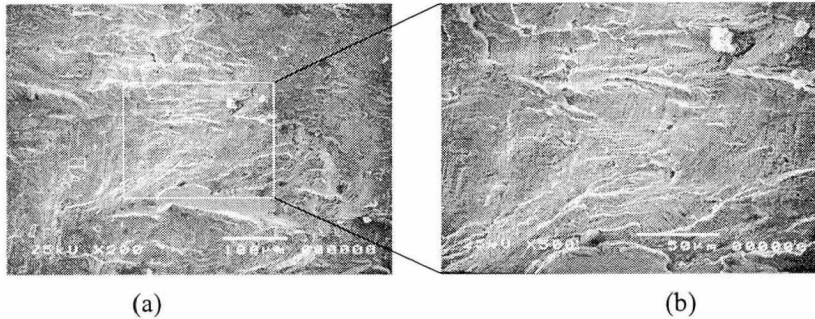
그림 4 (그림 2)의 ②부분 파단면 사진, 피로흔(striation)이 보이고 있음.

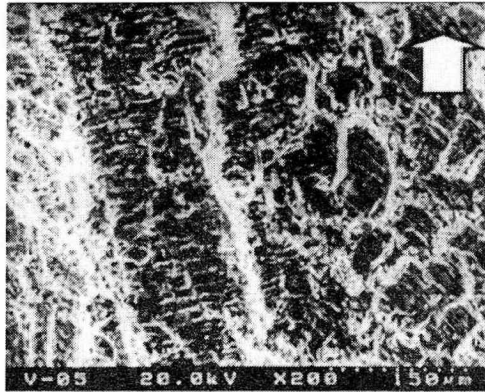
그림 5 저주기 피로흔의 사례¹⁾

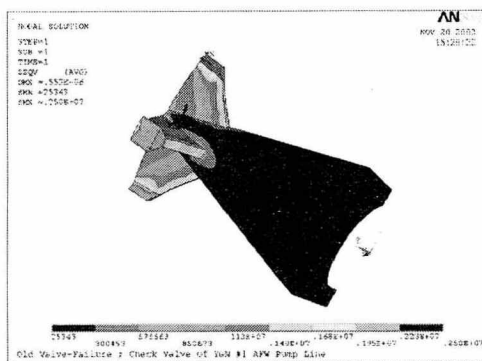
그림 6은 Case(2)의 경우로 밸브가 정상적으로 작동시, 즉 밸브 Open시에 일어날 수 있는 하중이 364.2 N 정도의 힘이 가해질 때 디퓨저에 가해지는 등가응력의 분포를 나타낸 것이다. 디퓨저 발에 작용하는 응력이 2.5 MPa 수준으로 항복응력(279.2 MPa)의 1% 수준 이하이며, 이러한 응력의 크기는 디퓨저가 건전한 상태에서 피로하중을 발생시기에는 매우 작은 하중으로 판단된다.

그림 6 축방향으로 364.2 N이 작용할 때의 등가응력분포

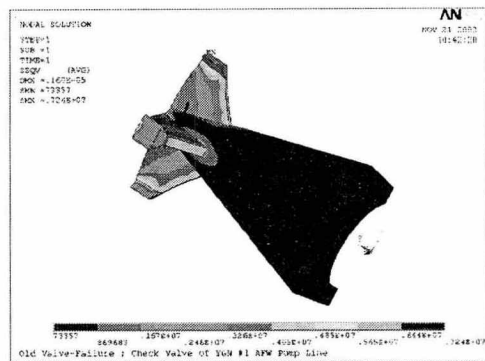
그림 7은 Case(3)의 경우로 밸브 전단에서 1054.2 N의 하중이 가해질 때의 등가응력분포를 나타낸 것이다. 이 경우에 대해서도 디퓨저 발에 작용하는 응력이 7.2 MPa 수준이며, 항복응력(279.2 MPa)의 2.4% 수준으로, ASME³⁾ Sec.III App.I의 S-N 피로곡선에서 피로응력 하한치인 82 MPa (12 ksi)보다 매우 작은 값으로 초기에 디퓨저의 건전상태에서 피로손상을 일으킬 정도의 응력은 발생하지 않는 것으로 판단된다.

그림 6 축방향으로 1054.2 N이 작용할 때의 등가응력 분포
