박육 파이프와 브라켓의 양면 겹치기 필릿 용접부에서의 고온 균열 발생 현상 분석

An analysis on the phenomenon of hot crack occurred
in the both sides lab joint fillet welds of a thin pipe and bracket

김영주*, 박덕조**, 최규원***, 조상명****

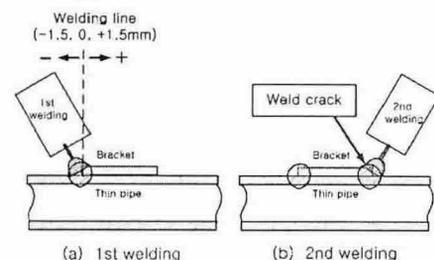
Fig.1 Photo of actual welds

Fig.1은 파이프와 브라켓의 양면 겹치기 필릿 용접 종료 후의 실물을 보인 것이다. Fig.2는 양면 필릿 용접의 1차 용접 후 2차 용접을 실시할 때 발생하는 균열 발생 현상에 대한 모식도를 보인 것으로 2차 용접부의 응고 및 수축과정에서 박육 파이프 및 브라켓의 거동에 의해 발생되었다고 판단된다.

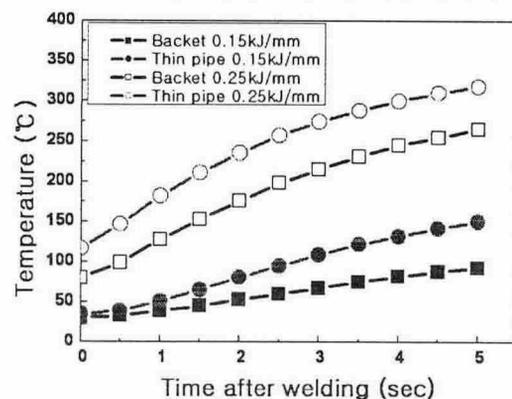
Fig. 6 The temperature variation of bracket and thin pipe for heat input (Welding line: -1.5mm)

Fig. 6은 입열량에 따른 브라켓과 박육 파이프의 온도 변화를 보인 것이다. 0.15kJ/mm 조건은 용접시간이 1.9sec이고, 0.25kJ/mm 조건은 용접시간이 3.2sec이므로 용접 직후 시작점의 온도는 0.25kJ/mm가 더 높다. 또한 용접선 위치가 박육 파이프로 -1.5mm 옮겨져 용접되면 브라켓에 비해 박육 파이프의 온도가 더 높아진다. 만약 과대한 입열량으로 1차, 2차 용접이 이루어지는 경우 2차 용접비드의 냉각속도가 느려지므로 과대한 인장스트레인이 걸려서 고온균열이 쉽게 생길 수 있다. 따라서 1차, 2차 용접부의 입열량을 최소화하는 것이 바람직하다.

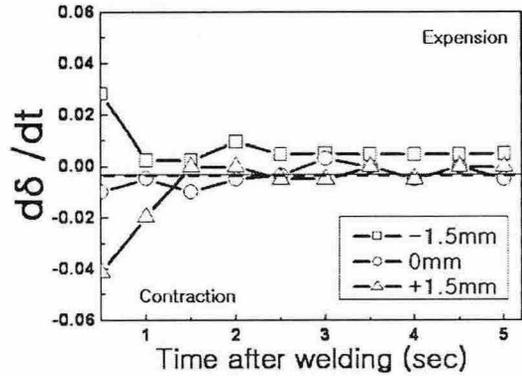
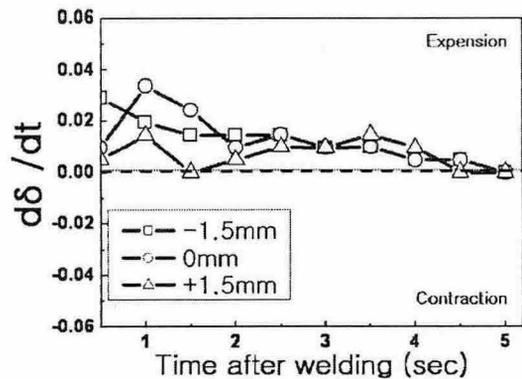
Fig. 8 Deformation rate of bracket and thin pipe with various welding lines (Heat input : 0.15kJ/mm)

Fig.8은 용접 후 용접선 위치에 따른 변형속도 ($d\delta/dt$)를 나타낸 것이다. Fig.8(a)에서 용접비드가 브라켓 위에서 형성되는 용접선 위치0, +1.5mm에서는 브라켓은 비드의 응고 수축이크므로 줄어들게(-)된다. 용접비드가 파이프 위에서 형성되는 용접선 위치-1.5mm에서는 브라켓은 아크 열에 의해 늘어가게(+)된다. 여기서 1차 용접 후 2차 용접이 브라켓의 수축거동(-)이 큰 상태에서 실시된다면 2차 용접부의 비드는 1차 용접부쪽으로 당겨지면서 인장스트레인 상태에 놓이게 된다. Fig.8(b)는 파이프의 거동을 보인 것으로 용접선 위치에 상관없이 모두 팽창거동(+)을 보이고 있다. 따라서 2차 용접비드에는 브라켓의 수축에 의한 인장스트레인과 파이프의 팽창으로 인한 인장스트레인이 겹쳐져서 매우 큰 인장 스트레인이 작용하여 냉각속도가 낮은 경우에는 고온 균열이 발생 될 수 있는 것으로 판단된다.
