합성수지(Thordon) 선미관 베어링 적용에 대한 고찰

Improvement of Synthetic(Thordon) Bearing

Abstract : 본 논문은 Synthetic Bearing(Thordon bearing)을 적용하여 발생한 문제점을 분석, 대책 수립

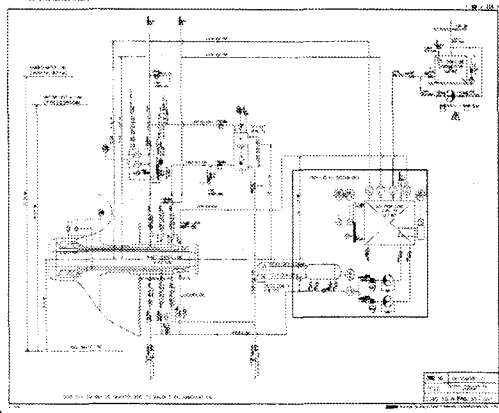
S/T LO Diagram (개선전)

- 1) 기존 system
Pumping된 LO가 vent를 지나 tank로 돌아오는 동안 자유 낙하로 인해 속도가 증가하고, 이때 공기와의 교반효과로 인해 LO 내부에 foam이 발생하고 tank로 누적되어 tank의 vent를 통해 over-flow 됨.
- 2) 개선 system
Tank를 상부에 설치함으로써 기존 system 보다 10m 높게 설치 되므로, LO를 채우는 효과가 발생함으로써 공기와의 접촉을 할 수 있는 기회를 최소화함으로써 Foam 발생을 억제함.
- 3) Fwd S/T Seal의 순환 방식 개선
독립적인 강제 순환 방식 적용 (Pump & Cooler 적용)
- 4) 적용 사례
Thor-Lube System 적용 후 순환 작업 완료 후 시운전 및 인도후 Foam 현상 발생하지 않음.

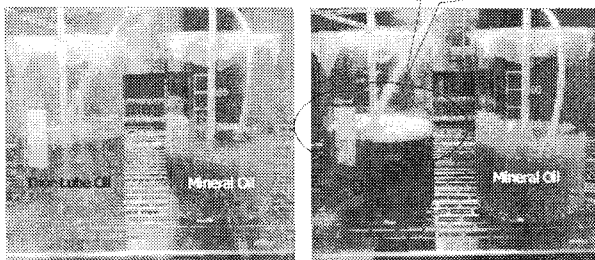
Thor-Lube Oil 과 Mineral Oil의 공기 주입 실험

실험 조건 : Humidity Chamber (10°C, 30°C, 50°C), 전기 기포 발생기를 이용하여 공기 주입

Before Test (10°C)

After 1 hour (10°C)
