대규모 활동이 예측된 대절토 암반사면의 보강을 위한 지반조사 분석사례

송치용, 이증성, 심성걸, 김주화 (대림산업(주))

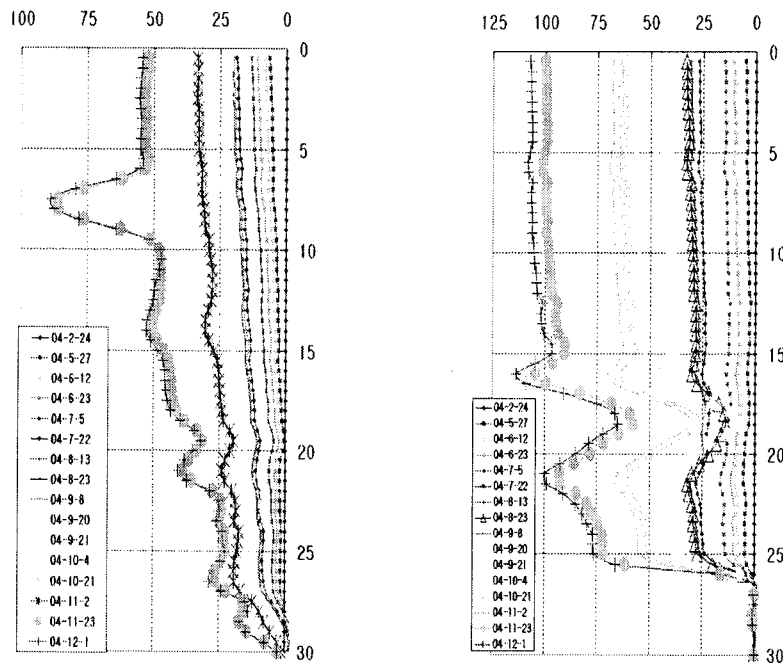
그림 5. 시간별 발생 변위 계측 결과 제 1 경사계(좌), 제 2 경사계(우)

단계별 굴착에 따른 사면 거동계측 결과는 그림 5와 같다. 우선 제 1 경사계를 살펴보면 2004-11-02 까지는 굴착단계에 따라 변위가 점진적으로 증가하는 경향을 보였다. 대부분의 변위는 2004-11-02 ~ 2004-11-23 (11소단 굴착) 사이에 발생하여 이 기간 동안 25 ~ 60mm의 변위가 발생하였으며, 이후 동절기를 겪는 동안 약 10mm의 변위가 추가적으로 발생하였다. 전반적인 변위형상을 살펴보면, 5 ~ 10m 깊이에서 갑작스럽게 큰 변위가 유발되었으며, 그 외 다른 위치에서는 최하단부로부터 점진적으로 변위가 증가하는 경향을 보였다. 제 2 경사계의 경우를 살펴보면, 2004년 6월까지 큰 변위가 발생하지 않았으나, 이후 2004년 10월 까지(7~10소단 굴착) 굴착단계에 따라 변위가 증가하고 있음을 알 수 있었다(그림 5). 이후 2004-11-02 ~ 2004-11-23 사이에(11소단 굴착) 45mm 내외의 변위가 발생하였으며, 이후 동절기를 겪는 동안 약 20mm의 변위가 추가적으로 발생하였다. 27m 깊이 이하에서는 변위가 거의 발생하지 않았으며, 25 ~ 27m 깊이에서 변위가 급증하였다. 15 ~ 25m 깊이까지는 점진적으로 증가하며, 그 이상 깊이에서는 거의 비슷한 변위량을 보였다.

수평 변위가 급격히 증가하기 이전 단계에서는 우기(7~8월)를 거치면서 강우의 영향으로 수평 변위가 증가하였다고 생각할 수 있다. 그러나, 11월에 급격히 발생한 변위의 경우 굴착시기가 강우의 영향이 크지 않은 때이며 변위 증가량이 상대적으로 큰 것을 고려할 때, 그 원인은 굴착으로 인한 응력해방 및 이로 인한 수평 방향 변위 발생, 절취사면 하단부 굴착으로 인한 전체 사면의 활동 발생 때문인 것으로 판단되었다.

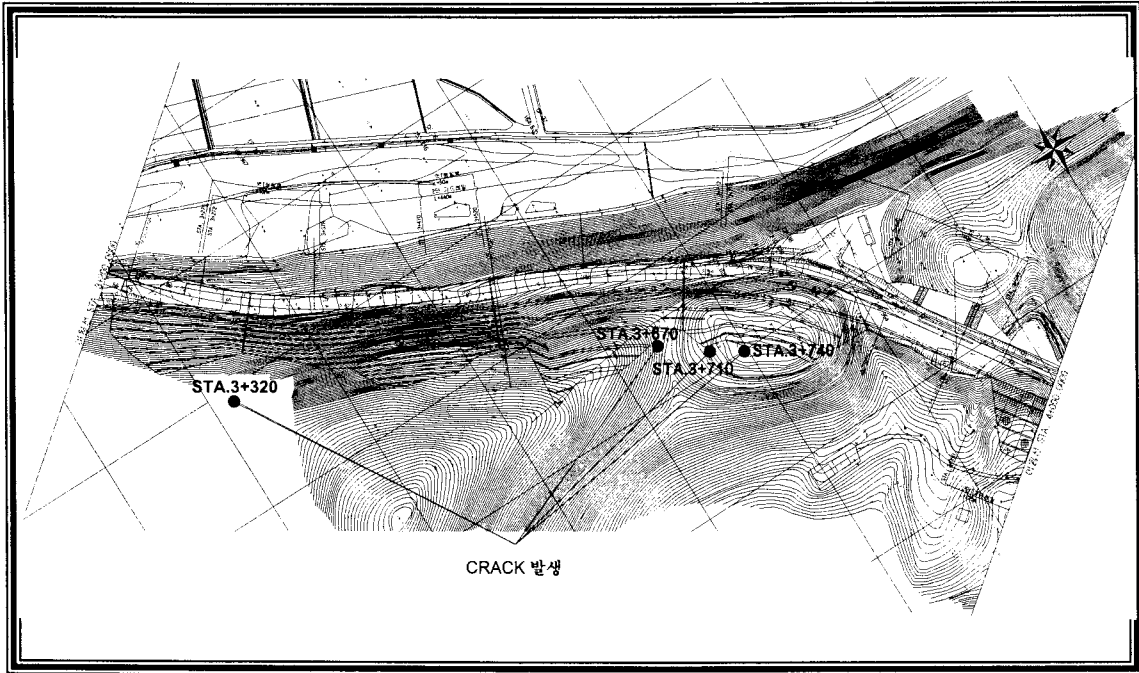
그림 6. 균열발생 위치(평면도)

사면 시점에서 120~140m 후방(절취부 상단에서 60~120m 후방)에 3~10cm 폭으로 80m 이상의

연속적인 균열이 발생된 것을 발견하였다. (2005.4.14) 사면 절취구배는 1:0.7이며, STA.3+200~STA.3+280까지는 보강이 없으며, STA.3+280 위치부터는 SOIL NAIL 로 보강되어있다.

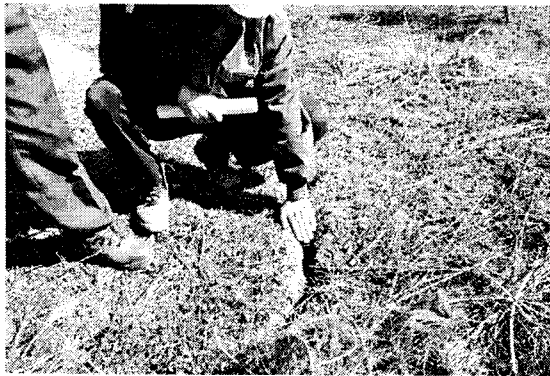
그림 7. 사면 배면균열(30~100mm, 평지측)

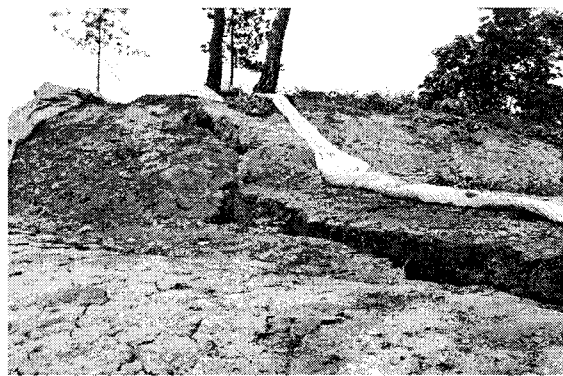
그림 8. 사면 배면균열(산측)

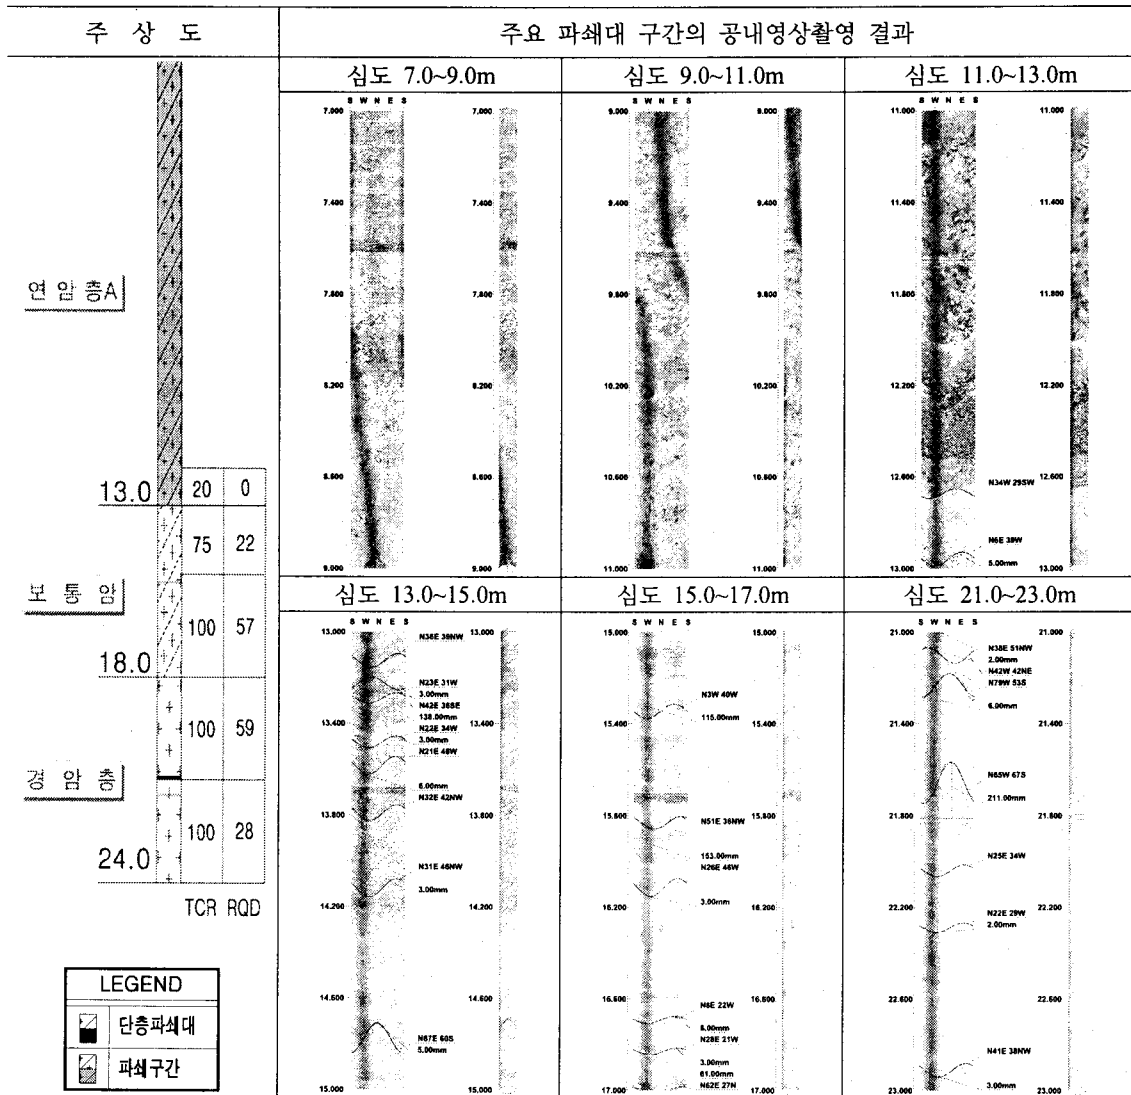
표 6. 확인시추조사(BH-1-1)와 공내영상촬영 결과비교(2차조사 결과)

- BH-1-1 지점에서 실시한 공내영상촬영 결과, 주요 파쇄대는 심도 0.0~12.7m 지점에 분포하고 있는 것으로 관찰됨
- 단층에 의한 파쇄대는 심도 20.5~20.7m 지점에 분포함
- 시추조사와 공내영상촬영으로 파악된 파쇄대의 분포 심도를 비교한 결과, 매우 일치하는 것으로 나타남

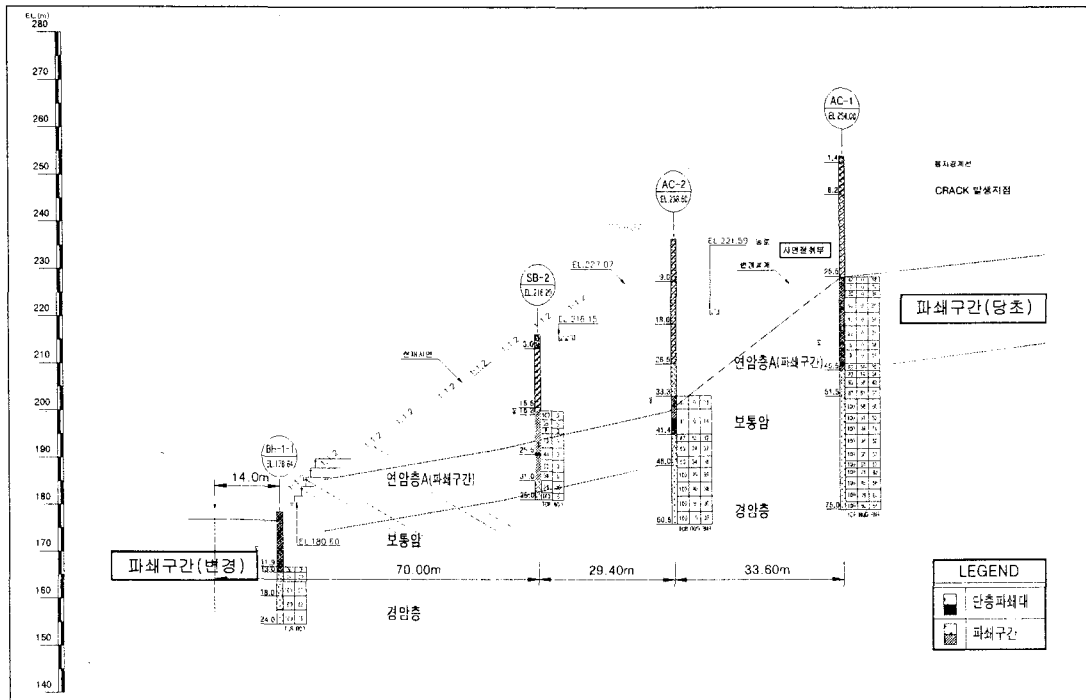
그림 11. A 사면부 보강을 위한 파쇄대 평가

이상과 같이 확인시추조사와 공내영상촬영 1, 2차 조사를 통해 그림 11과 같이 활동 가능성이 큰 사면내 파괴 예상면을 평가할 수 있었다. 1차(당초) 조사시 파쇄대구간은 사면천단부 25.5~45.5m 에 분포하고 중간부에는 33~41m 에 분포되는 것으로 조사되었으나, 금번 2차조사시 1차조사때 비해 지표에서 얇은 부분에 파쇄대 구간이 확인되었다. 이와같이 파쇄대구간이 1차조사때 보다 얇은 부분에 위치한 이유는 사면안정화공법중 사면완화공법(사면절취)을 적용한 후 응력이완으로 인해 기존에 확인되지 못했던 파쇄대구간이 2차 조사시 평가할 수 있었던 것으로 판단된다.

이와같이 활동가능한 파쇄대구간의 정확한 판정은 수치해석시 안정성 판단과 보강방안 변경등이 가능하여 보다 안정적인이고 경제적인 시공이 확보될 수 있도록 할 것이다.

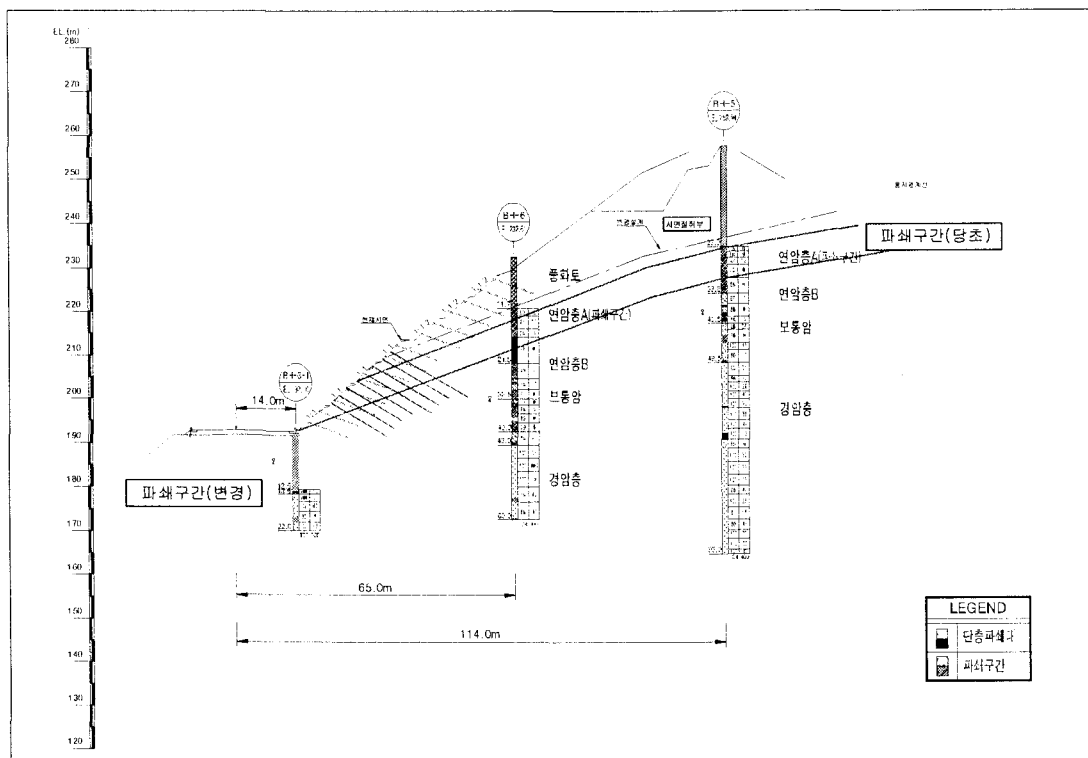
그림 13. C 사면부 보강을 위한 파쇄대 평가

이상과 같이 확인시추조사와 공내영상촬영 1, 2차 조사를 통해 그림 13과 같이 활동 가능성이 큰 사면내 파괴 예상면을 평가할 수 있었다. 1차(당초) 조사시 파쇄대구간은 사면천단부 23~30m 에 분포하고 중간부에는 13~20m 에 분포되는 것으로 조사되었으며, 금번 2차조사는 1차조사때와 유사한 심도에서 파쇄대 구간이 확인되었으나, 파쇄대 두께는 약 2배 이상 결과를 나타내고 있다. 이와같이 파쇄대구간이 1차조사때 보다 얇은 부분에 위치한 이유는 사면안정화공법중 사면완화공법(사면절취)을 적용한 후 응력이완으로 인해 기존에 확인되지 못했던 파쇄대구간이 2차 조사시 평가할 수 있었던 것으로 판단된다.

이와같이 활동가능한 파쇄대구간의 정확한 판정은 수치해석시 안정성 판단과 보강방안 변경등이 가능하여 보다 안정적이고 경제적인 시공이 확보될 수 있도록 할 것이다.
