2006년 지반공학의 추계학술발표회

일반적 이론을 벗어난 절토사면 붕괴유형

(건기연 : 구호본 박사 논문)

토론자 : 김 성 구
 (GS 건설)

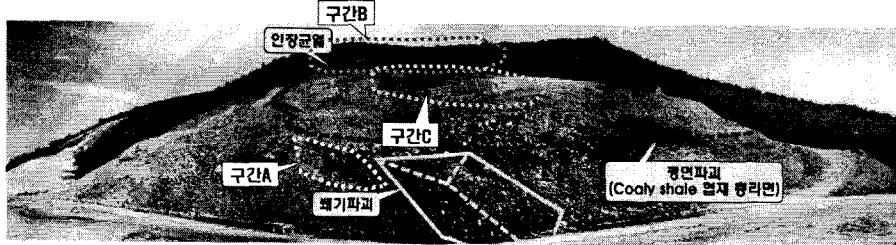
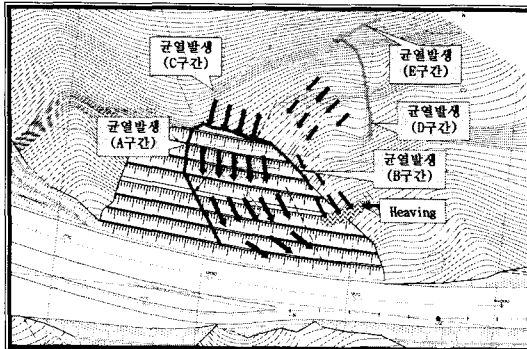
복합활동에 따른 사면 대규모 블록거동 사례(동해고속도로 2공구)

- 지질**
-고생대 평안누층군의 함백산층에 해당
-사암과 탄질화된 셰일층이 교호함
- 지형**
-사면 양 옆으로 계곡이 발달
- 현황**
-평면파괴에 의한 대규모 블록거동
-슬라이딩면인 층리면을 따라 반시계방향으로 크게 돌며 균열 A,B,C,D,E순으로 파괴 발생
- 슬라이딩 원인**
-사면과 층리의 방향은 45도 이상으로 사교하여 일반적으로 평면 파괴가 발생하기 어려움
-다만 층리 자체의 만곡으로 사면 하단부에서 계곡방향으로 파괴가 발생하여 상향전파됨
- 대책**
-2열의 역지막돌공법 적용
-하단부 지반앵커+콘크리트 계단식 옹벽 적용

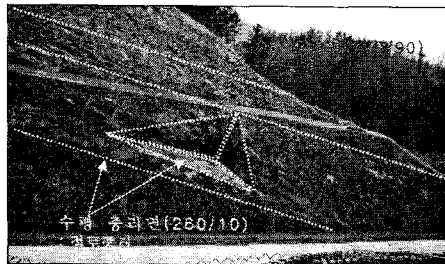
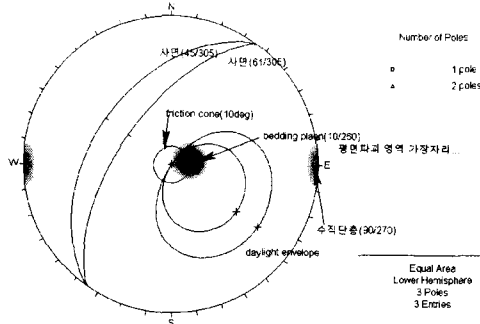
저경사각에서의 평면파괴 사례(대구-포항 고속도로 3공구)

- 지질**
-중생대 경상분지 퇴적암
-사암과 셰일층이 교호
- 현황**
-사면방향 및 경사: 305/65
-층리 및 절리 방향 및 경사:
수평층리면(260/10), 수직절리면(270/90)
-슬라이딩 양상:수평층리면과 수직절리면에 의해 평면파괴 발생
- 슬라이딩 원인**
-사면과 층리의 방향은 45도 정도로 사교하여 일반적으로 평면 파괴가 발생하기 어려움
-또한 층리면의 경사각(10도)이 일반적인 암반마찰각보다 크게 작아 슬라이딩이 발생하기 어려움
-층리 및 절리에 협재된 점토 습윤시 전단력 상실에 의해 점토층진층의 내부마찰각은 암반에 비해 상당히 작은 것으로 역해석 결과 추론됨
-즉 수직절리에 의해 끊어진 블록이 점토층진층을 슬라이딩면으로 해서 평면파괴된 것으로 판단
-토론논문의 영천지역 절토사면 사례와 유사한 경우
- 대책**
-점토층진층리면을 따라 대규모 블록거동의 가능성 대비
-Soil Nailing 시공
-Wire mesh + Shotcrete 타설
