중·저준위 방사성 폐기물 유리화설비의 고온필터 시스템에서 사용한 금속필터의 표면특성 연구

황태원, 조강옥, 박승철, 박병철, 양경화

한국수력원자력(주) 원자력환경기술원, 대전광역시 유성구 덕진동 150번지

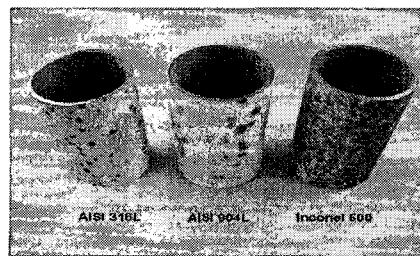
Fig. 1. Dark Spots on the Surface of Metal Filter Elements.

금속필터 element를 인출하여 육안 검사를 수행한 결과 Fig. 1에서 보는 것처럼 금속필터 element 표면에서 갈색반점이 관찰되었다. 금속필터 element 표면에서 갈색반점의 생성원인이 부식에 의한 것인지 침적물에 의한 기공막힘(plugging)인지에 대한 분석을 위해 기계적 인장강도시험(Ring Tensile Test)를 ring 모양 금속필터 element 시편에 대해 수행하였다. 결과 Table. 1에서와 같이 시험에 사용한 금속필터 element들의 강도가 경상값(60 Mpa) 이상으로 나타나서 금속필터 element에는 부식이 없고, 갈색반점은 침적물에 의한 기공막힘으로 판명되었다.

중·저준위 방사성 폐기물을 유리화 시설에서 발생하는 배기체 중 분진의 제거를 위해 고온필터 시스템에서 기존 세라믹 재질을 대체하여 금속필터의 적용 시험결과 필터시스템 운전에 특별한 문제점은 발견되지 않았다. 다만, 일련의 시험을 수행한 후 필터 element를 인출하여 관찰한 결과 필터 element 표면에서 갈색반점들이 관찰되었다. 특히 AISI 316L에서 많이 나타난 반점은 국부적 부식이라기보다는 배기체 중 응축물질의 침적에 의한 부분막힘(plugging)으로 판단된다. 이런 침적의 생성은 운전 중단시 공기 중의 수분이 필터 표면에 응축되고, 이 수분에 운전 중 생성되는 ash 성분 중에서 수용성 물질이 용해되어 필터 wall로 모세관현상에 의해 스며들어 건조된 것으로 추정된다. 이러한 금속필터 element의 침적은 운전 중 발생하는 배기체가 제공하는 조건 즉 200~300 °C 이상의 고온, 산성가스, steam, 산소 분위기 등에 의한 직접 발생하는 것은 아닌 것으로 판단된다. 실험결과 금속필터 element의 침적을 방지하기 위해서는 element 재질보다는 element 표면에서 수분이 응축되지 않도록 하는 것이 중요함을 알 수 있었다. 특히 유리화운전을 중단한 시기에도 필터 하우징 내부의 온도를 이슬점 이상으로 가열할 필요가 있다. 하우징 내부를 질소로 채운 후 공기의 유통을 차단하는 방법을 고려할 수 있는데 이 경우 시험전에 차가운 금속필터 element의 예열이 필요하다.

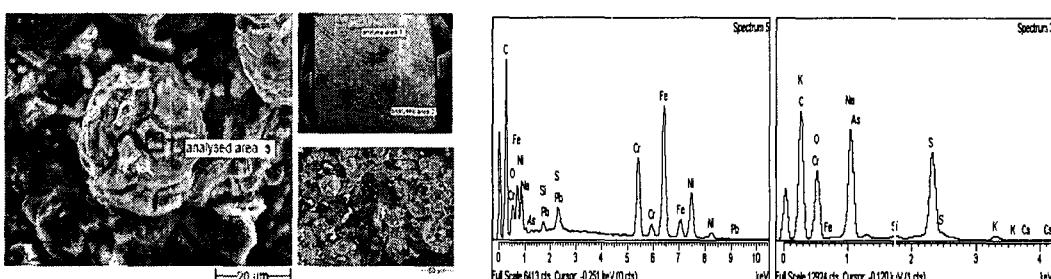
Fig. 2. SEM Micrograph of Dark Soft Area of Membrane Surface(AISI 316L, left).
EDS Analysis Spectrum of the Sintered Metal Filter(AISI 904L, right).

그리고 금속필터 element의 표면조직을 분석한 결과 Fig.2에서와 같이 일반적인 stainless steel의 조성인 Fe, Cr, Ni 등 전형적인 AISI 재질의 특성을 보였으며 표면에 침적된 물질의 주요 구성성분은 폐기물에서 발생된 sodium 및 sulfur와 미량의 silica 등으로 이루어진 결정체였다.
