상주 상오리 칠층석탑의 손상상태 및 부재의 산지추정

Provenance Presumption and Damage State for Rock Properties
of Seven-storied Stone Pagoda at the Sangori, Sangju, Korea

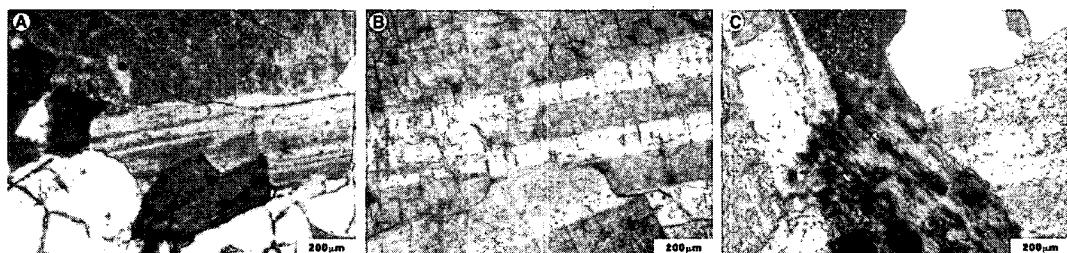
석탑의 주요 구성암석인 홍장석 화강암을 편광현미경으로 관찰한 결과, 조암광물은 정장석, 사장석, 석영, 흑운모 등으로 구성되어 있으며 석영과 알바이트 쌍정이 발달한 사장석 등과 같이 완정질 조직을 이루고 있다(그림. 2A). 또한 거정질로 조립질의 입자

분포를 갖고(그림 2B) 장석은 풍화를 받아 변질되어 견운모 및 점토광물화가 되었고, 흑운모 또한 입자의 경계나 벽개면을 따라 녹니석화가 진행되어 있다(그림 2C).

그림 2. 석탑을 이루는 구성암석의 편광현미경사진. (A) 주구성 광물인 정장석, 사장석, 석영, 흑운모의 산출상태. (B) 거정질 조직을 갖는 사장석. (C) 장석의 견운모 및 점토광물화와 흑운모의 녹니석화.

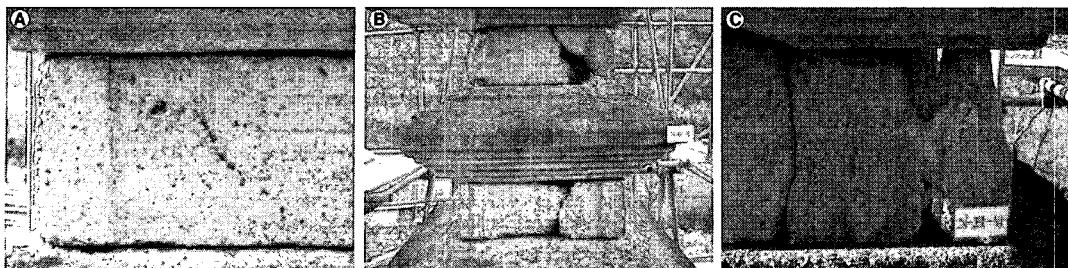
석탑의 부재 표면은 정동의 발달에 따라 조암광물의 일부가 유실되어 커진 공동이 흉하게 노출되어 있으며 작은 충격에도 광물입자가 쉬게 떨어져 나오는 등 요철풍화를 보인다(그림 3A). 또한 이 탑의 부재들은 대부분 충격에 의한 균열, 모서리 탈락 및 파손이탈이 심각하여 부재의 약화 및 구조적으로 많은 문제점을 야기 시킨다(그림 3B). 석탑은 복원 시 파손이탈 된 부분을 시멘트로 충전 보수하였으나 충전된 잡석과 시멘트 몰탈이 대기환경에서 자연풍화 과정을 통해 박락되어 흉하게 노출되어 있다(그림 3C). 이 같은 보수부분의 풍화는 석탑 표면의 변색이나 생물적 오염을 일으키는 환경을 제공할 수 있고 구조적 문제를 가중시킬 수 있음으로 보수부분의 점검 및 재 보존처리가 필요하다.

그림 3. 석탑의 기계적 손상상태 및 구조적 불안정. (A) 부재 표면에 발달한 정동. (B) 충격에 의한 부재의 균열, 탈락, 파손이탈과 이로 인해 발생하는 구조적 불안정. (C) 보수한 부분이 다시 풍화되어 발생시킨 구조적 문제.

2. 이 석탑은 자연적인 풍화에 인위적 훼손이 가해진 상태로 부재 표면에는 정동의 발달과 요철풍화가 진행되어 작은 충격에도 광물입자가 쉽게 떨어져 나온다. 또한 균열 면과 모서리를 중심으로 한 부재의 탈락, 파손이탈은 석탑의 부재를 약화시키고 구조적 문제점을 야기한다.

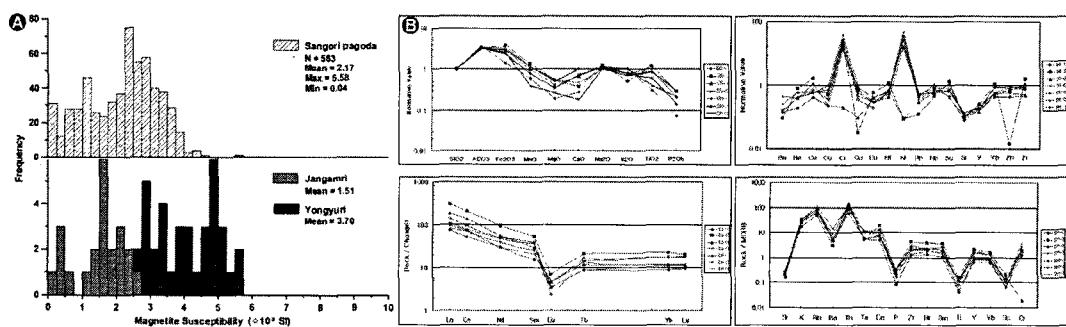
이 두 지역들은 석탑이 위치한 곳으로부터 약 3~4.25 km 내에 있는 속리산 문장대를 오르는 길목의 장암리 인근 계곡 노두와 용유리 부근의 채석장으로 석탑으로부터 근접한 지역이다. 두 지역의 암석에 대한 전암 대자율 측정결과 대자율 분포는 다소 차이가 있으나 두 지역 모두 석탑을 이루는 구성암석의 넓은 대자율 분포에 속하는 것으로 두 곳 모두 석탑 부재의 원료 공급지로서의 가능성을 확인하였다(그림

4A). 또한 두 지역에서 채취해온 시료에 대해 석탑의 재질특성 연구와 동일 과정의 실내연구를 실시하여 비교분석한 결과 두 지역 모두 석탑의 구성암석과 동일한 산출 상태를 보였다.

이 분석치를 각 참고자료의 표준함량을 통한 주성분원소, 미량원소, 희토류원소, 호정 및 불호정 원소로 표준화하여 도시화한 결과 동일한 패턴을 보였다(그림 4B). 이는 동일한 지구화학적 특성을 보이는 것으로 산지로 추정되어진 장암리 인근 계곡 노두와 용유리 인근 채석장이 석탑 부재의 원료 공급지로서의 가능성이 충분함을 반영한다. 또한 차후에 석탑 부재를 대상으로 보강 및 대체석이 필요할 경우 석재 선정의 과학적 근거자료로 활용할 수 있을 것이다.

그림 4. 석탑부재와 산지로 추정된 두 지역 암석의 동일성. (A) 석탑과 산지로 추정된 두 지역의 전암 대자율값. (B) 석탑과 산지로 추정된 두 지역 암석의 주성분 원소, 미량 원소, 희토류 원소, 호정 및 불호정 원소를 표준화한 성분변화도.
