무안박씨 요여의 보존처리

홍성효, 이수희, 김철웅
한국전통문화학교 보존과학과

Conservation of yoyeo(腰輿) of the Muan Park,s family

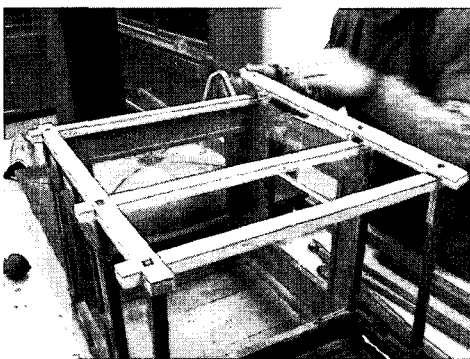
[그림 3] 몸체지붕이음새 보강작업

각 부재들이 물리적으로 심하게 손상되어 있었다. 상여의 연초대처럼 요여를 지탱하는 아래 막대 중 하나가 반으로 파손되어 운반지지대의 역할을 상실했으며 앞면 여단이 문 창살의 상당부분이 부서진 상태였다. 또한 몸체와 지붕의 연결 부위를 비롯해 각 이음새의 구성부재들이 훼손되거나 부식되어 구조적으로 불안정한 상태였다. 둘째 각종 유충 및 애벌레에 의해 몸체 내부를 비롯해 버팀목 등이 심각하게 생물학적 피해를 입은 것이 확인되었다. 셋째 수차례에 걸친 보수작업으로 인해 연결부위가 많이 훼손되어 있었다. 작업의 편의를 위해 최근의 긴 쇠못을 사용해 오랜 나무부재를 이어 놓은 것이 결과적으로 목재의 내부를 균열시키고 못의 부식 등으로 인해 미관을 흉하게 만든 원인이 되고 말았다. 분리과정에서는 최근의 보수작업에서 사용한 쇠못 등을 부재로부터 상당수 제거하였다. 그리고 피해 등에 대한 진단을 토대로 먼저 지지대 몸체 지붕 세부분으로 분리한 후 그 중 손상정도가 심한 부위를 다시 재분리하고 부위별로 고유번호를 매겨 놓았다. 그밖에 부재 연결이음새로 쓰인 장식 중 부식이 심해 이음새로서의 기능을 상실한 장식은 분리해 따로 보관하고 그 자리에 모양과 크기가 같은 장식을 제작해서 이음새로 덧붙였다.
