# 청계산 생태·경관보전지역 등산로 현황 및 관리방안

오충현\* · 김용훈\*\*

\*동국대학교 산림자원학과 · \*\*동국대학교 대학원 산림자원학과

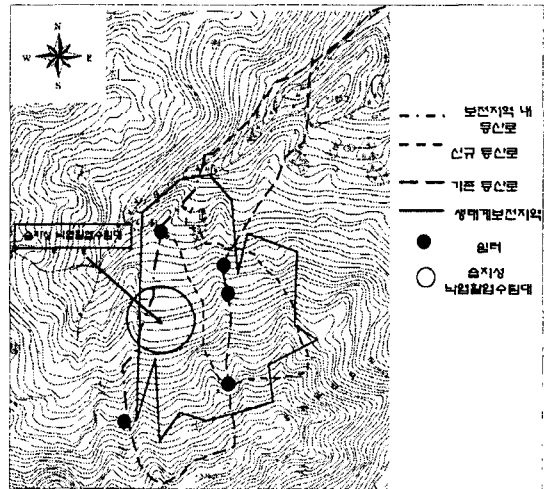
그림 2. 대상지 위협요인

보전지역 내에서 등산로의 침식이 발생하여 세굴이 일어난 지역은 총 5곳으로 관찰되었다. 세굴의 피해 형태는 토양 손실에 의한 뿌리 노출 및 등산로 확장 등으로 나타났다.

총 5곳의 세굴지역은 모두 빗물에 의해 세굴이 발생하였으며, 그 중 2곳이 등산로 표면으로 수목의 뿌리가 노출되어 식생에 영향을 미치고 있었다. 또한 다른 한 곳은 세굴현상이 계속 증가할 것으로 예상된다.

등산로 확장지역은 총 4곳으로 나타났다. 확장된 등산로의 폭은 0.5~1m이며, 확장에 따른 피해 정도는 경미한 편이다. 특히 확장된 지역은 등산로의 경사가 급하거나 계단으로 정비된 구간이었다.

등산로 주변의 쉼터는 총 5곳으로 나타났으며, 그 중 보전지역 내 쉼터는 4곳으로 나타났다. 이중 보전지역으로 등산객의 유입이 가능한 곳은 한 곳이며 나머지 3곳은 쉼터 주변으로 울타리가 설치되어 있어 쉼터 외 지역으로 탐방객의 출입이 불가능하였다.

보전지역 내 신규 등산로는 표 4와 같이 총 3구간으로 나타났으며, 그 길이는 1.1km이다. 그 중 2구간은 보전지역 내에 있으며, 나머지 한 구간은 일부분이 포함되어 있다. 등산로의 폭은 약 50cm 정도이다.

연구대상지에 대한 전반적인 현황을 도면으로 나타내면 그림 2와 같다.

청계산 원터굴 생태·경관보전지역의 등산로 현황을 조사한 결과 보전지역 내로 출입이 가능한 등산로뿐만 아니라 신규 등산로 및 쉼터 등이 발견되었으며, 이는 보전지역 관리에 위협요인이 되는 것으로 보인다. 이러한 요인에 의한 관리방안으로는 보전지역 내 등산로를 폐쇄하는 것이 바람직하나 해당 등산로가 청계산의 주요 등산로로 이용되고 있는 점을 감안하면 우회등산로를 먼저 조성한 후 우선적으로 습지성 낙엽활엽수림

대를 통과하는 등산로를 폐쇄하는 것이 필요하다. 특히 보전지역 내의 비공식적인 신규 등산로는 산림 내부의 답압 증가, 노면 침식, 귀화식물 이입 등과 같은 여러 가지 문제점을 수반할 수 있으므로 등산로가 확산되거나 이용되지 않도록 입구 차단 및 안내문 설치 등의 적극적인 관리방안 마련이 필요하다.
