320MW 화력발전소 가스 보일러 고 진동 현상 규명 Phenomenon Examination on High Vibration of NG Boiler in 320MW Thermal Power Plant

김연환⁺ · 배용채^{**} · 이현^{**} · 김희수^{**} · 이두영^{**}

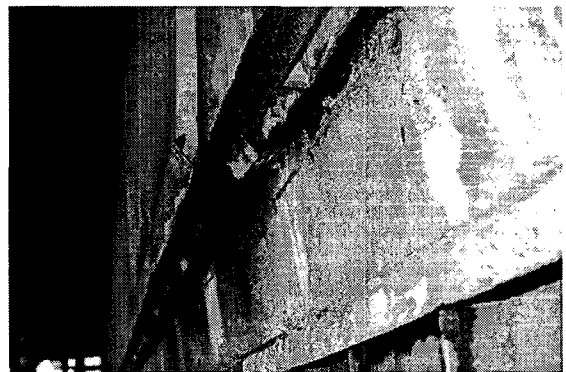
그림 1. 고 진동으로 손상된 보일러 'rear'측 외벽

한다. 열역학적 측면에서 화염의 전면부에서 나타나는 심한 흔들림은 급격한 발열 증가 또는 감소를 수반하는 엔탈피의 점프 또는 다운 등의 변동 에너지를 유발한다. 화염 전면의 흔들림 강도는 유속, 불안정성, 연소속도 등에 의해 흔들림의 크기가 변화하는 것으로 알려져 있다. 보일러 연소로 내부는 난류에 의해 화염이 뒤물리고 화염의 각기 다른 위치에서 열 발생량이 랜덤하고 급격한 변동으로 국소적인 압력 변동이 발생할 수 있으며 열악한 운전 조건에서 보일러 연소로는 불안정한 맥동압 증폭현상으로 고 진동을 동반하게 된다. 그림 1은 연소진동에 의한 고 진동으로 손상이 발생한 보일러 'rear'측 외벽의 모습이며 정면 벽과 좌우 벽에서는 손상된 가루들이 많이 나타나는 형태로 손상이 나타났다.

서로 비틀리는 특징을 나타내어 그림 1과 같이 'rear'측 벽의 손상이 커지는 형태를 나타낸다. 반면 그림 8(a)의 형태는 주로 하절기 및 충분히 보일러의 온도가 올라간 상태에서 나타나는 진동패턴으로 분석된다.

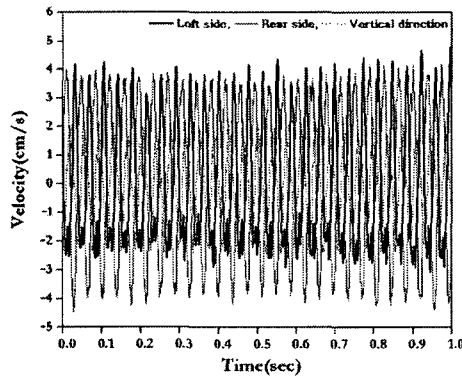
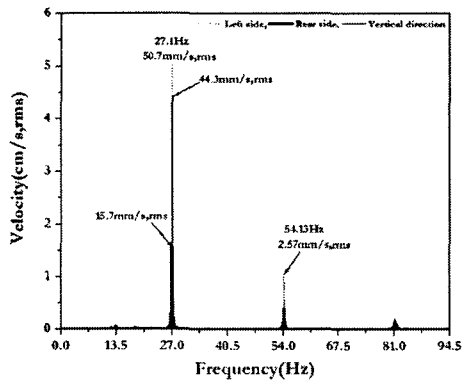
그림 5. 겨울철 장기 정지후 연소진동에 의한 본체 고진동

그림 5(a),(b)는 연소 진동으로 보일러 본체 전체가 떨리면서 나타나는 고진동의 형태로서 겨울철과 같이 장기 정지 후 부하가 270MW에서 300MW부하 영역에서 연소로에 공급되는 공기가 충분하지 않은 조건이 될 때 화염이 불안정해지면서 나타나는 고진동 형태이다. 보일러 공진 발생시 보일러 본체는 탁월 주파수가 28.9Hz에서 27.1Hz로 낮아지면서 조화파 형태로 나타났다. 그림 5(b)는 연소로의 화염이 뿌옇게 되는 시점의 연소 불안정성에 의하여 나타나는 진동으로서 주로 과잉공기가 부족한 시점에 갑작스럽게 화염의 흔들림과 함께 나타났다. 3방향 모두에서 진폭이 커지는 현상을 나타냈으며 'Left side'의 경우는 27.1Hz의 진폭이 28.9Hz의 진폭보다 35배 이상 증가하였다. 이와 같은 현상은 보일러 벽 및 벽스테이에 치명적인 손상을 일으킬 수 있다.

연소진동은 과잉공기 부족으로 화염이 불안정하여지고 노내 온도가 저하되면서 노내의 정제과가 화염의 흔들림과 일치하여 나타나는 증폭현상이다. 특히 겨울철에 보일러가 장기 정지중 기동하여 운전하여 보일러가 충분히 가열되지 않은 조건의 경우 과잉공기 부족으로 나타나는 진동은 주파수가 여름철보다 더욱 떨어져 그림8(b)의 본체 고유모드와도 일치될 가능성이 커진다. 앞에서 제시된 그림 5는 그림 8(b)처럼 수평방향 및 수직방향에서 변위가 증폭되는 형태이다. 본 진동 모드는 하부 연소로와 상부 배가스통로에서

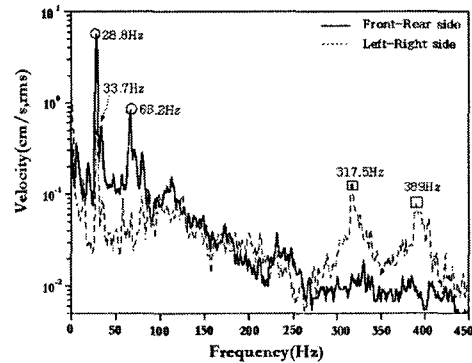
그림 6도 그림 5와 같은 연소 진동이나 주로 여름철 및 일상 운전상태의 연소진동은 270MW~300MW부하 영역에서 연소로에 공급되는 공기가 충분하게 공급치 못하여 나타나는 진동 형태로서 조화파 형태가 아닌 28 ~ 29.3Hz 과 66 ~ 68.1Hz 성분 위주로 증폭현상이 발생하였으나 그림 5에 비하여 레벨이 낮게 나타난다.

그림 6. 여름철 운전조건 연소진동에 의한 본체 고진동

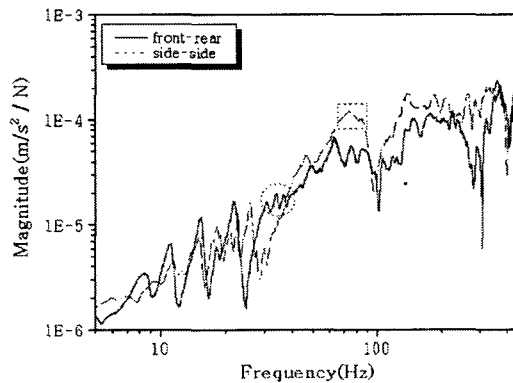
그림 7. 보일러 본체의 고유진동응답

보일러 본체의 고유진동특성을 규명하고자 보일러 내부의 벽면을 임팩트 해머를 사용하여 가진 시험을 수행하였다. 임팩트 해머는 PCB사의 GK291B50이며 주파수분석기는 DI2200이다. 주파수 가진 범위는 500Hz로 하였으며, 보일러의 터빈 측 벽면과 동쪽 벽면에 대하여 각각 주파수 응답 함수를 구하였다. 시험 시의 보일러 내의 온도는 -3℃이었다. 보일러 본체의 고유진동수를 파악하고 보일러 구조의 동적 해석 모델의 검증 및 연소 진동의 공진 여부를 평가하기 위하여 수행하였다. 고유진동수 시험 결과는 그림 7과 같으며 굵은 실선은 보일러 터빈 측 벽면의 주파수 응답 함수를, 긴 점선은 측면 벽의 주파수 응답 함수를 보여주고 있다. 터빈 측 벽면의 경우는 8.4, 11.3, 15.3, 21.5, 31.6, 33.8, 36.5, 61.9, 75.9Hz 등의 고유진동 수가, 측면 벽의 고유진동수는 9.0, 11.6, 15.0, 18, 22.5, 25.6, 45.9, 73.8Hz으로 나타났다.

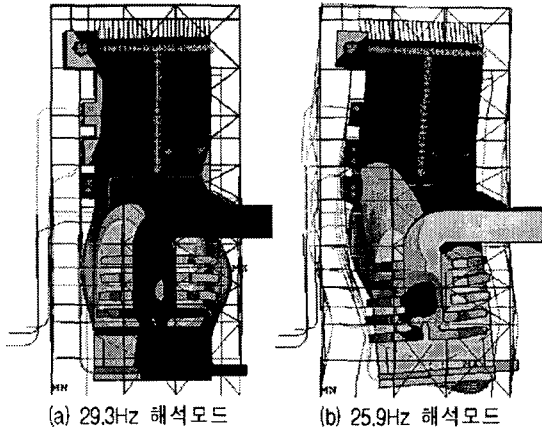
그림 8. 고유진동 모드

모달해석 결과는 표1과 같으며 정상상태의 진동은 주로 그림 8(a)과 같은 29Hz에서 35Hz 영역의 모드들이 일상운전 조건에서 보일러 본체의 진동으로 나타난다.

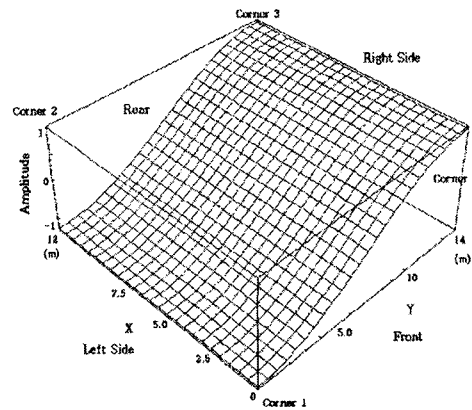
그림 9. 보일러 노 내부의 정제과 음압모드

그림 9는 보일러 'Left side'에서 'Right side'방향의 12.1m의 공간에서 나타나는 정제과 형태로서 보일러 측면의 양쪽 벽에서 최대맥동압이 나타난다.

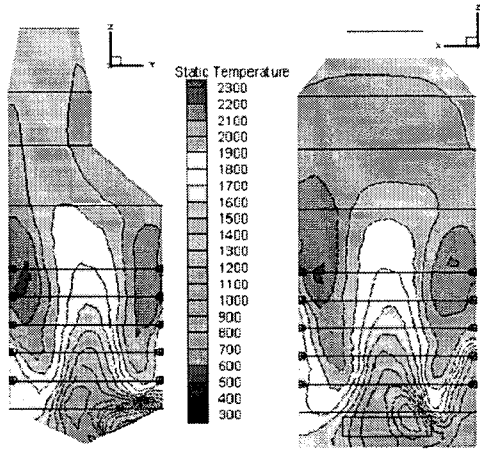
그림 10. 보일러 노 내부의 온도분포

그림 10은 정상운전조건의 보일러 노 내의 온도분포를 보여준다. 보일러의 위치마다 온도분포가 달라 정제과 주파수가 달라질 수 있으나 보일러 본체 상부온도는 2000K가 넘어 연소진동이 발생하는 27Hz ~ 29Hz 주파수의 정제과는 버너가 위치한 5층이하의 보일러 본체 하부에서 나타날 수 있으며 노내온도를 분석한 결과 주로 3층이하 버너 존을 중심으로 나타날 가능성이 큰 것으로 분석되었다. 특히 전체적으로 화염의 흔들림으로 노내 온도가 저하가 확대되어 정제과지역이 넓어지면서 공명현상으로 발전하는 형태로 분석된다.

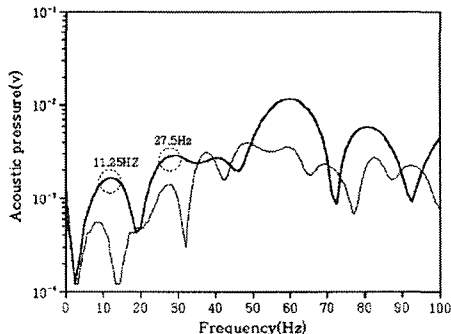
그림 11. 정지 중 연소로의 음장특성

본 시험은 보일러 정지시 보일러를 벽면을 가격하여 노 내의 음장을 가진하고 B&K의 마이크로폰을 사용하여 음장의 공명 현상을 측정하는 방식으로 수행하였다. 이 때 보일러 노의 온도는 -3°C 이었다. 그림 11은 음장가진 결과로서 점선으로 표시한 지점의 주파수 11.25Hz와 27.5Hz는 연소 진동과 공명 가능성이 있는 것으로 분석된다. 11.25Hz는 측면방향의 1차원 고유진동수로 판단되며 27.5Hz는 보일러 전/후 방향의 1차원 2차 고유진동수로서 보일러의 정상 운전 시 연소로 평균온도를 1750K로 환산하면 11.25Hz는 29Hz, 27.5Hz는 68Hz가 된다. 즉 정상운전 조건에서는 1차 모드로 추정되는 29Hz 근처의 맥동압이 버너존에서 나타날 가능성이 크며 화염이 흔들려 불안정해지면서 온도저하로 정재파가 일상적인 경우는 29Hz로 겨울철 기동조건처럼 온도조건이 충분치 못한 조건에서는 27.1Hz로 저하되어 공명된 것으로 볼 수 있다. 그림 11에서 굵은 실선은 'rear'측 보일러 벽면을 가진 한 경우의 특성이고 얇은 실선은 'left side'측 보일러 벽면을 가진 한 응답이다.

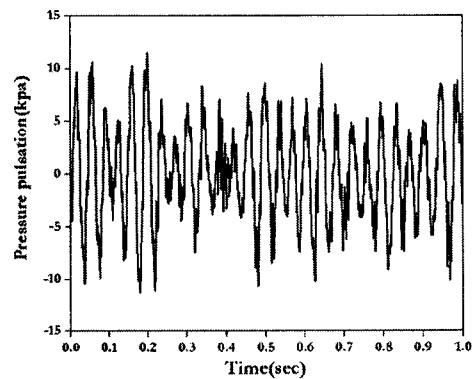
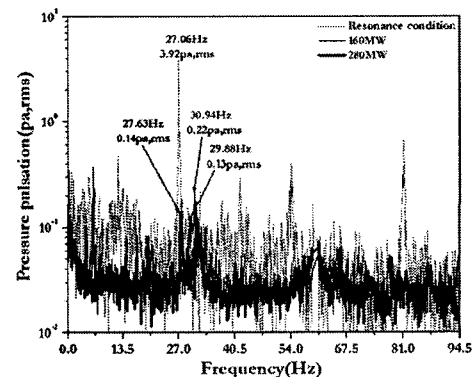
그림 12. 연소로의 압력맥동

증가하므로 보염판, 임펠러 또는 디퓨저 등을 사용하여 화염 전면 부의 흔들림을 제한하는 방법을 사용할 수 있으나 대 상 보일러의 버너시스템은 고정형으로서 조정여지가 없는 조건이다. 대형 화력 보일러에서의 연소 진동은 보일러 노내의 정재파와 버너 시스템간의 상호 간섭으로 발생하는 현상으로서 고온의 유체 흐름 때문에 정확한 측정이 어려운 면이 많다. 본 연구에서는 동압센서를 적용하여 운전 중 노내에서 발생하는 맥동압의 특성과 보일러 진동을 부하별로 조사하였다. 그림 12(a)는 3층 코너의 버너존에서 측정된 맥동압 파형이며 연소진동이 발생하는 280MW 부하대에서 27Hz의 주파수특성을 보인다. 그림 12(b)는 버너존이 아닌 노 상부에서 배가스 유동지역에서 측정된 것으로서 동일부하에서 한쪽은 연소진동이 발생한 조건이고 한쪽은 연소진동이 없는 조건의 스펙트럼이다. 연소진동이 발생될 때 동일부하의 30.9Hz 및 27.6Hz성분이 27.1Hz로 이동하면서 조화파형대로 공명현상의 강도가 커진다.

정재파의 증폭현상은 과잉공기가 부족한 조건에서 화염의 흔들림과 함께 발생하였다. 화염의 흔들릴 때 주파수 존이 0.5 ~ 3Hz정도 정재파 주파수의 이동 현상은 노내온도가 저하되어 음속이 변경되면서 나타나는 현상으로 볼 수 있다.
