휠로더 엔진 밸브 커버 볼트의 파손 원인 규명 및 개선

A study on the fatigue fracture of engine valve cover bolt for a wheel loader

Kun-Hee Lee, Won-Ho Joo, Dong-Hae Kim and Jong-Gug Bae

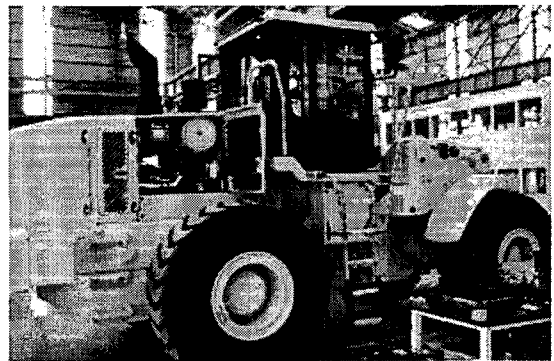
Figure 1. 대상 휠로더

중형 휠로더의 한 모델에서 엔진 밸브 커버를 고정하는 볼트가 파손되는 사고가 수차례 발생하였고 특정한 장비에서는 볼트를 교체한 후에도 파손이 반복적으로 발생하였다. 초기에는 반복적 파손이 엔진의 문제에서 기인한 것이라 보고 엔진을 교체하였지만 엔진 교체 후에도 볼트 파손이 지속적으로 발생하였다.

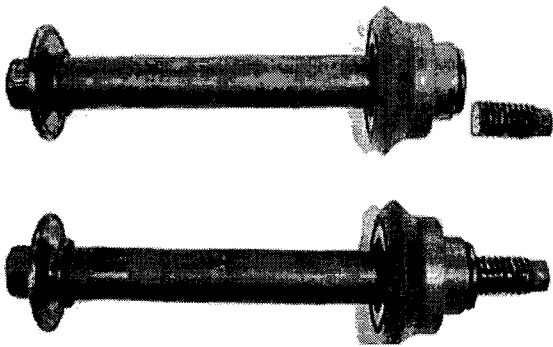
Figure 3 파손된 볼트

Figure 1과 Figure 2에는 반복적인 볼트 파손 문제가 발생하는 장비(이하 파손장비)와 그 엔진의 사진을 각각 실었으며 Figure 3에는 파손된 볼트의 사진을 수록하였다.

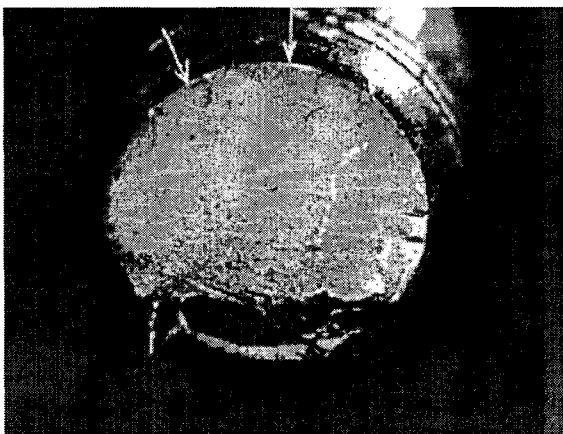
Figure 4 파손된 볼트의 단면

볼트 파손의 원인을 파악하기 위하여 파손된 볼트의 단면을 조사한 결과 피로 파손이 시작된 점이 발견되고 crack이 성장한 흔적이 있는 것으로 보아 이 파손은 피로에 의해 발생한 것을 알 수 있었다. Figure 4에는 파손된 볼트의 단면을 나타내었는데 화살표는 피로 파손이 시작된 점을 나타낸다.

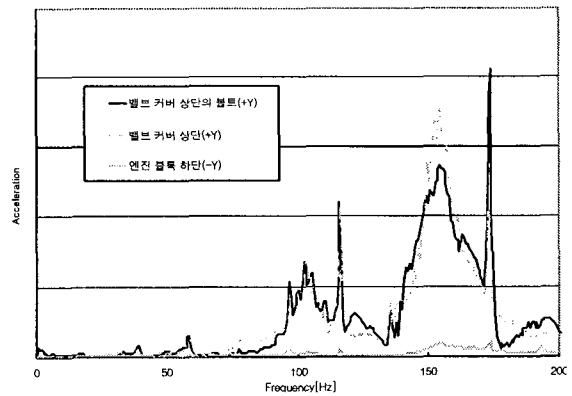
Figure 5 계측 위치에 따른 횡진동 비교

진동 측정 결과 성분별로는 3차 성분이 지배적이었으며 밸브 커버 상단의 횡진동이 가장 심하였다. 그리고 조건에 따라 진동의 편차가 높았으며 엔진에 큰 부하가 걸리는 hydraulic relief 조건에서의 진동이 가장 높았다. Figure 5 에는 계측 위치별 진동값을 900 RPM에서 2300 RPM까지 엔진의 회전수를 변화시키면서 측정하여 비교하였으며 Figure 6에는 hydraulic relief 조건에서 엔진 밸브 커버 후미부의 진동을 나타내었다. 진동 형상을 보면 엔진 밸브 커버 후미부의 진동이 상대적으로 크며 이는 후미부의 볼트가 주로 파손되는 현상과 일치한다.

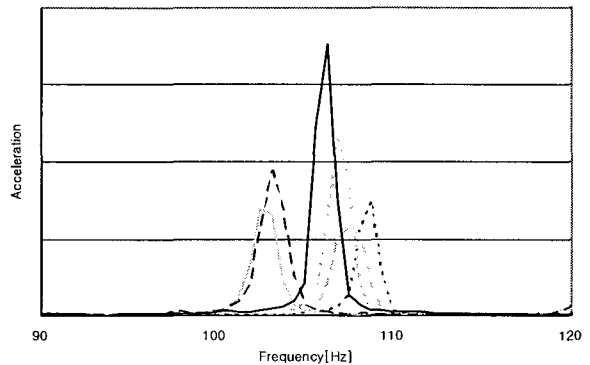
그림 7 여러 조건에서의 계측 결과 비교 (hydraulic relief, 엔진 밸브 커버 횡방향 진동)

이러한 가정을 확인하기 위하여 Figure 7에 hydraulic relief 조건에서 볼트나 bracket을 변경하면서 파손장비와 양산장비를 계측한 결과의 주파수 분석을 동시에 나타내었다. 주파수의 변화에 따라 진동 값이 변화하고 108 Hz 근방에서 최대값을 보이는 전형적인 공진에 의해 진동 특성임을 알 수 있었다.

따라서 이 모델에서 발생한 볼트의 파손은 엔진의 3차 기진력과 엔진 밸브 커버의 고유 모드간의 공진에 의한 과도한 진동에 의해 발생한 것으로 보인다. 그리고 특정한 장비에서 발생한 반복적인 파손은 공진이 발생하는 영역에서 빈번하게 운행하는 장비 운행의 습관에 의해 발생한 것으로 판단된다.

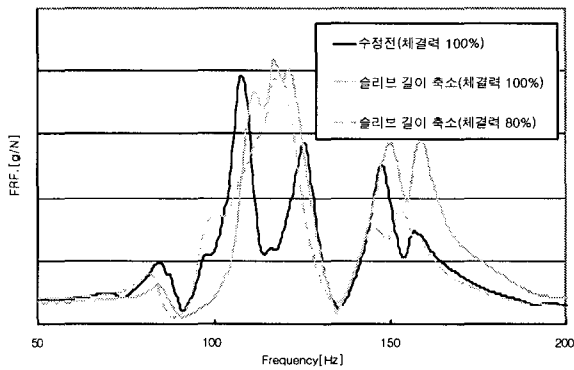
Figure 8 볼트 변화에 따른 주파수 응답 함수

파손 장비의 충격 시험 결과를 보면 밸브 커버 상단이 횡방향으로 움직이는 고유 모드가 108 Hz에 있으며 이는 주파수응답함수와 진동시험에서 도출된 결과도 일치한다. 그리고 볼트의 슬리브 길이를 축소하면 엔진 밸브 커버의 결합력이 강화되어 고유진동수가 증가하며 볼트를 풀면 결합력이 약화되어 다시 고유진동수가 감소하는 경향을 확인하였다. 따라서 볼트 체결력 변화만으로, 즉 볼트에 의해 엔진 밸브 커버의 경계조건을 변화시킴으로서 밸브 커버의 고유진동수를 쉽게 변경할 수 있고 이를 통해 진동 문제를 해결할 수 있음을 알 수 있다.

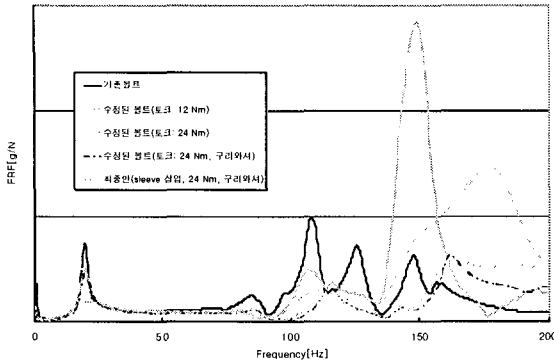
Figure 11 조임 토크와 와셔의 변경에 의한 주파수 응답 함수의 변화(수평 가진, 수평 응답)

그러나 결합력이 약해지면 진동 저감 효과도 약해질 수 있으므로 슬리브를 장착한 상태에서 충격시험과 진동시험을 수행하여 진동 저감 효과를 확인하였다. Figure 11의 충격 시험 결과를 보면 구리 와셔를 사용한 경우에 비해 고유진동수가 약간 낮아지고 주파수응답함수가 약간 커지지만 큰 변화는 없고 Figure 12의 진동응답을 보아도 응답수준이 1g 정도 커지는 문제점이 있으나 볼트의 파손을 유발할 정도의 진동 수준 증가는 아니므로 진동 저감안으로 적절한 것으로 판단된다. Figure 13에 슬리브가 설치된 볼트의 사진을 수록하였다.

충격 시험 결과를 보면 볼트를 교체하고 조임 토크를 높이면 주운전 영역에서 엔진의 3차 기진력의 기진 주파수와 공진이 우려되는 100 Hz~110 Hz 부분에서 고유 진동수가 멀어지고 그 영역에서의 응답 수준은 떨어지므로 진동 저감에 크게 기여할 것으로 보인다. 진동 측정 결과를 보면 조임 토크를 12 Nm로 하거나 고무 와서를 사용할 경우 기존 볼트에 비해 진동 수준의 변화가 크지 않고 24 Nm로 높여야 진동 수준이 낮아진다. 최종적으로 구리 와서를 사용하고 조임 토크가 24 Nm로 하는 것이 진동 저감에 효과적인 개선안으로 선정되었다.

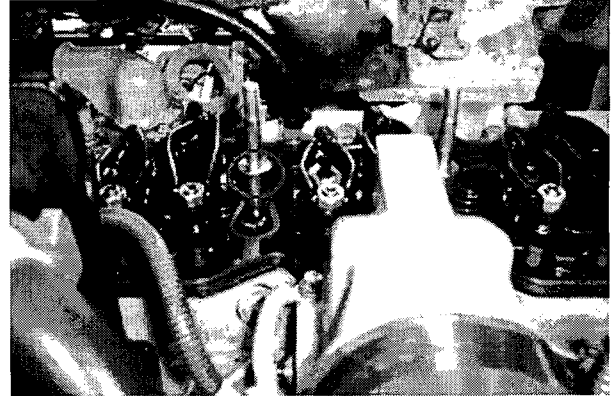
Figure 13. 슬리브가 장착된 볼트(붉은 원 안이 슬리브)

볼트 개선으로 진동은 저감시켰으나 과도한 결합력으로 엔진 밸브 커버와 엔진 블록 사이의 개스킷이 짓눌려져서 윤활유가 새는 현상이 발생하였다. 적정 조임 토크를 찾아서 조일 수도 있으나 정비성을 좋게 하기 위하여 슬리브를 삽입하여 결합력이 일정 이상 발생할 경우 이 힘을 슬리브가 받아주도록 하여 개스킷이 짓눌리는 현상을 방지하였다.
