원전 복수계통 열교환기의 이음발생 원인규명

Root-Cause Investigation of Abnormal Sound
from a Heat Exchanger of Condensate Water System in a Nuclear Power Plant

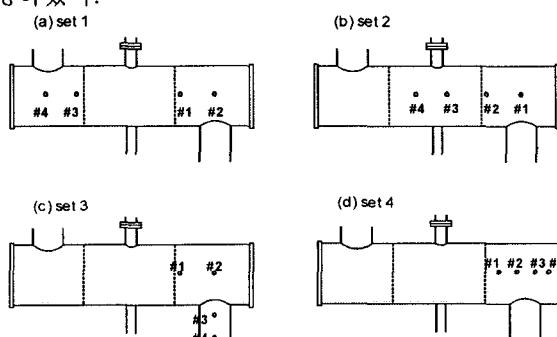
그림 6. 열교환부에 대한 각 측정 세트별 진동 측정 위치.

총 4회의 측정을 수행하였으며, 각 측정 회별 가속도계 위치는 그림 6과 같다. 측정의 목적은 측정위치별 가속도 레벨을 비교하여 진동원의 위치를 파악하게 된다. 예를 들면, 세트 1은 입구단 탱크(Inlet Tank)와 출구단 탱크(Outlet Tank)의 진동레벨을 상호 비교하기 위한 가속도 위치 배열이다. 이때, 실험세트 1, 2, 와 3과 같이 각 탱크에 대해 두 곳을 측정할 경우는 그림에서 보이듯이 탱크 경계점과 탱크 중앙부의 위치에서 측정을 행하였다. 반면, 실험세트 4에서는 입구단 탱크를 길이방향으로 4등분한 지점에서 측정을 수행하였다.

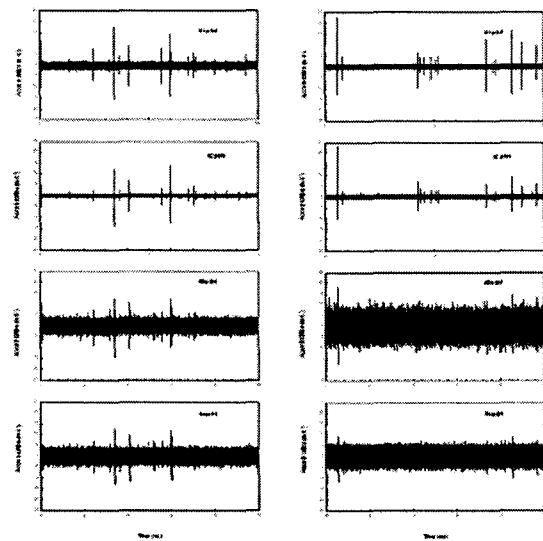
그림 7. 측정 set 1,2 의 각 채널별 진동 시간 이력.

그림 7 과 8 은 각 회별 측정 위치에서의 진동 신호 시간 이력이다. 이 결과들은 시간에 따라 일정한 레벨을 가지는 배경진동(background vibration)에 순간적으로 진동크기가 변하는 충격 진동이 더해진 형태를 가진다. 이 충격진동들이 배관 외부로 방사하면서 이음형태의 소리를 발생하게 된다.

- 측정세트 1 의 결과를 보면 입구단 탱크의 가속도 크기가 출구단 탱크보다 월등히 큰 것을 알 수 있다. 이 결과로부터 열교환부 이음 유발원은 출구단 탱크 근방이 아니라는 것을 확인할 수 있다. 또한 복수(해수) 투브로 흐르는 유동에 의해 배경진동이 투브 다발(Tube Bundle) 출구쪽에 강하게 나타남을 알 수 있다.

- 측정세트 2 의 결과는 열교환부 이음 유발원이 입구단 탱크 근방이라는 것을 확인하기 위해 열교환부 투브다발 위치와 입구단 탱크 위치의 진동측정 결과를 비교한 것이다. 입구단으로부터 거리가 멀어질수록 가속도 레벨이 작아지는 현상으로부터 투브 다발 위치가 이음원이 아님을 확인할 수 있다.

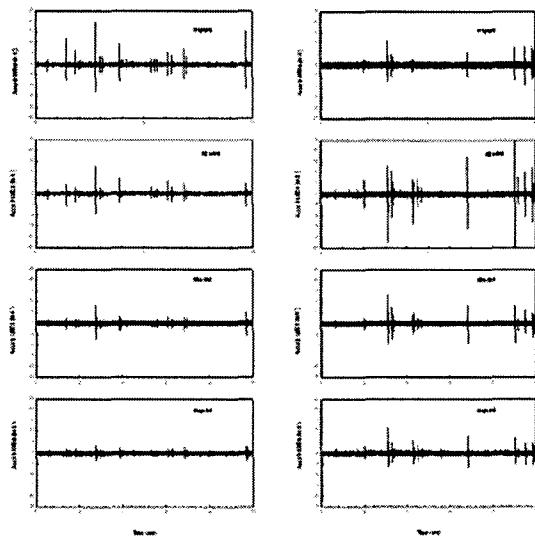
그림 8. 측정 set 3,4 의 각 채널별 진동 시간 이력.

- 측정세트 3 의 결과는 입구단 탱크와 입구단 배관 (Inlet Pipe)에서의 가속도 레벨을 비교한 것으로 측정세트 2 의 결과와 같이 입구단으로부터 거리가 멀어질수록 가속도 레벨이 작아지는 현상을 보이고 있다.

- 측정세트 1, 2, 및 3 의 결과를 종합하면 입구단 탱크 안에 이음원이 있음을 확인할 수 있으며, 입구단 탱크 어느 위치에서 이음이 발생하는지를 측정세트 4 를 통해 알 수 있다..

- 측정세트 4 의 결과에서 보면 #2 위치에서 가장 큰 가속도레벨이 나타나며, #2 위치로부터 멀리 멀어질수록 진동 크기가 점점 작아짐을 알 수 있었다. 또한, 계측을 반복수행하여도 동일한 결과를 얻을 수 있었다. 이 결과로부터 #2 위치에 이음원이 존재하는 것으로 판단할 수 있었다.

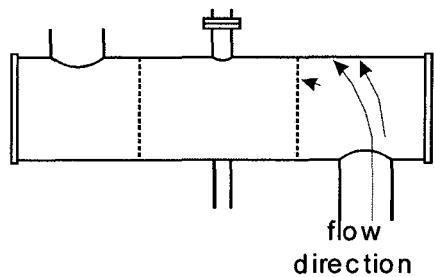
그림 9. 배관내 유동형태 개념도

두 번째로는 열교환부 투브보다 큰 이물질이 복수 유동에 따라 입구단 탱크를 타격하는 추론이다. 그림 9 의 유동형태 개념도에서와 같이 입구 단 배관을 통과한 복수는 탱크 안에서 투브방향으로 굴절되기 때문에 이물질이 존재한다면 측정세트 4 의 위치 #2 에서 입구단 탱크를 타격할 가능성이 가장 높다. 또한 입구단 탱크를 타격한 이물질은 유동 방향에 따라 투브를 차례로 때리고 탱크 하부로 하강할 것이며, 다시 상승 유동을 만나 계속하여 탱크 상부와 투브 다발을 가격하게 된다. 이 추론은 상당한 가능성을 가지고 있으며 실제 측정결과에서도 열교환부 통을 타격하는 큰 피크와 투브다발을 가격하는 작은 피크들이 측정 결과에 나타나 있다.

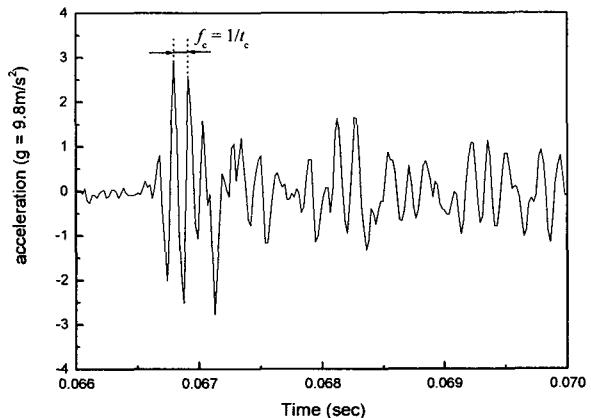
그림 10. 진동충격신호 확대

그림 10 은 충격신호에 대한 측정세트 4 의 위치 #2 에서 계측한 진동신호를 확대한 것으로 피크가 약 $3g$ ($1g = 9.8 \text{ m/sec}^2$) 정도이며, 충격시 주파수가 약 8 kHz 정도의 값을 가짐을 계측값을 통해 확인할 수 있었다. 이 가속도 크기 및 충격 주파수를 증기발생기의 충격안전성을 검토할 때 주로 사용되는 그림 4 의 금속구의 충격신호선도에 대입하면 충격속도 및 이물질의 크기를 산출할 수 있다. 이 결과에 따르면 구의 지름이 1" (=16gram) 정도의 지름을 가지는 이물질이 충격속도는 5 (ft/sec)로 열교환부 통을 가격하는 것으로 판단할 수 있다. 이를 충격에너지로 환산하면 다음과 같다.

일반적으로 5J 이상의 충격에너지 발생시 증기 발생기의 손상이 우려되는 것에 비교하면 열교환부의 충격에 의한 손상정도는 미미할 것으로 예상된다.

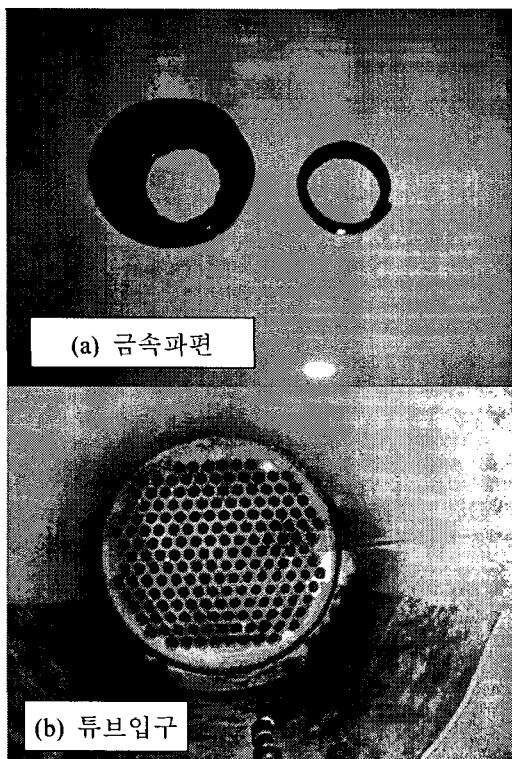
그림 11. 검출된 이물질 및 튜브 입구단 사진

그림 11은 정기 예방정비 기간('05.8 ~ '05.10) 중에 복수기 진공 계통에서 검출된 금속 파편의 사진이다. 금속파편은 2 개의 파편으로 구성되어 있었으며 작은 파편은 그 크기가 작아 입구단 튜브에 삽입된 상태에서 검출되었다. 큰 파편은 예측한 바와 같이 유동에 따라 튜브 입구단을 타격하였으며, 그 결과로 그림 11(b)의 사진과 같은 타격부위(색이 바랜 부위)가 선명하게 보이게 된다. 본 이물질은 복수펌프 저압측의 베어링 냉각수 공급라인의 부품으로 확인되었다. 큰 파편은 예측대로 16 그램정도의 질량을 가지고 있어 충격신호의 신호분석기법의 정확도를 확인할 수 있었다.

- 스팀 배출기로부터 발생되는 이음은 지름이 1" 근방의 이물질이 열교환부 통을 약 5 (타격하면서 발생되는 것으로 판단하였다.
- 이 타격력은 분석결과 5 J 보다 매우 작기 때문에 시스템 손상은 매우 미미할 것으로 평가되었다.
- 하지만 이물질을 그대로 방치해두면 예기치 못한 문제가 발생할 수도 있기 때문에 정기예방 정비 기간에 제거하기를 권고하였다.
- 상기 결과를 근거로 정기 예방정비 기간 중에 복수기 진공 계통에서 이물질을 검출하였으며 복수펌프 저압측의 베어링 냉각수 공급라인의 부품으로 확인되었다 .
- 예측한 결과의 확인을 통해 금속파편 충격신호의 분석기법의 정확성을 확인할 수 있었다.
