## HVDC 변환설비 고장원인 분석시 PSCAD/EMTDC 활용방안 검토

고민중, 이병훈, 박문규, 황경석  
한전KPS

### A Study of the application plan of use the PSCAD/EMTDC for HVDC trouble analysis

**Abstract** - 제주-해남간 HVDC 변환설비는 제주 전력수요의 40%를 담당하는 주요 설비로, 국내에서는 처음으로 도입되어 상용 운전중인 직류송전 설비이다. 그동안 여러 차례의 크고 작은 고장이 발생하였으며, 이 중에는 원인을 정확히 알 수 없었던 고장도 있었고, 변환설비 주요기에 고장 과급 영향을 미칠만한 큰 고장도 있었으나, 정확한 분석이 어려웠던 사례도 있었다. 본 논문은 PSCAD/EMTDC 프로그램을 도입하여 변환설비 고장원인 분석에 활용하는 방안에 대하여 고찰하였다.

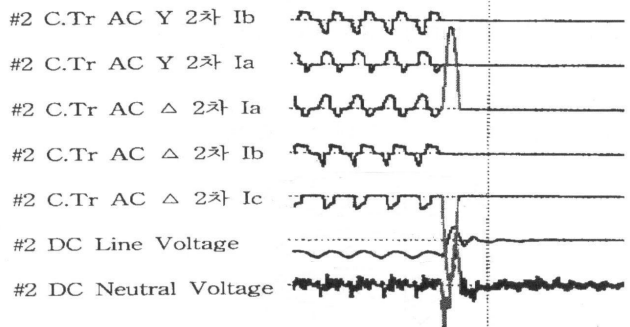
<그림 2> 8번 Valve 점호 상실시 고장 파형

2003년 1월 28일 Y-Δ그룹의 8번 밸브 점호를 담당하는 부품중 점호 신호 전달을 위한 광신호 전송카드에 문제가 발생하여 지속적인 점호 실패가 발생하였고 이에 따라 변환설비가 Trip된 사례가 있었다. 이때 파형은 <그림 2> 와 같다.

<그림 2> 파형은 제주변환소 Fault Recorder 출력파형으로 여기서, #2 CTr 2차 전류 파형을 보면 8번 밸브가 담당해야하는 C상 전류의 “+”

부분의 파형이 나타나지 않는것을 확인할 수 있다. 이것은 해당 밸브가 점호되지 않았기 때문에 발생한 파형이다. DC 전압 파형을 보면 파형이 일정하게 180kV를 유지하지 못하고, 불평형하게 나타나고 있으며 불평형 파형의 주기를 확인해 보았을 때 60Hz 성분이 지속적으로 나타나고 있는 것을 확인할 수 있다. 이때 중전선의 전압파형도 비정상적인 파형이 나타나고 있는 것을 확인 할 수 있다. CTr 2차 측의 나머지 상의 전류 파형도 한상이 정상적으로 도통되지 않는 상황에서 전류 파형이 왜곡되는 것을 확인 할 수 있다. 이후 Commutation Fail 에 의하여 매우 큰 5PU 이상의 큰 단락 전류가 발생하는것도 확인 할 수 있다. 이에 따라 DC>AC 계전기가 동작하여 #2 Pole 설비가 Trip 되었다.

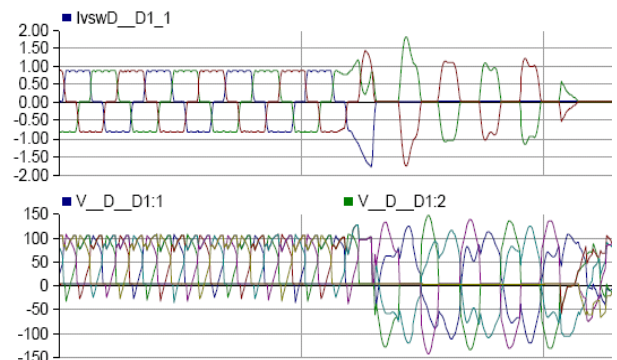
<그림 3> 1밸브 미점호시 시뮬레이션 파형

위 파형에서 보면 IvsW는 인버터 측의 전류 파형이고, V\_D\_D 파형은 인버터 측의 각 밸브에 걸리는 전압파형이다. 우선 전류 파형을 보면 임의로 점호신호를 상실시킨 1번 밸브가 담당하는 A상의 전류파형이 “+”부분과 “-” 부분 파형 모두 나타나지 않는것을 볼 수 있다. 이것은 <그림 2>의 제주측 Fault Recorder 파형과는 조금 다른 결과로, 이는 Dorsey 변환소는 제주 변환소에 비하여 용량이 10배 이상으로 크기 때문에 제주변환소와 구조가 서로 다르고, 이에 따라 서로 특성이 다른 제어 시스템을 모델링한 결과이기 때문이라고 추정된다. 하지만, 점호가 실패하였을 경우 전류 파형이 나타나지 않고, 정상적인 점호를 수

행하고 있는 다른 상의 파형도 영향을 받아 비정상적으로 나타나는 것은 확인 할 수 있었다. 한편 제주변환소에서는 현재 실측하지 못하고 있는 각 Valve의 양단 전압 파형을 모델링 할 수 있었는데, 향후 제주 변환소를 정확히 모델링하고 시뮬레이션을 할 경우 이를 고장 원인 분석에 활용할 수 있을 것으로 보인다.

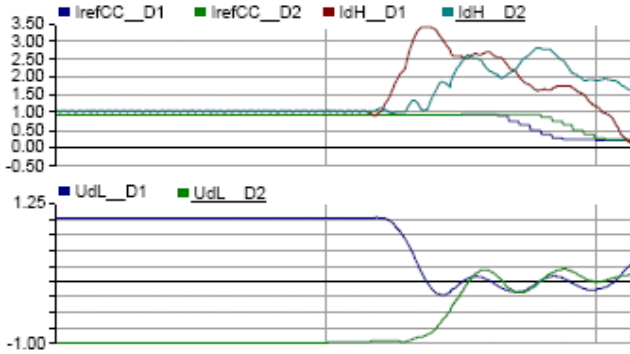
<그림 4> 인버터측 DC 전압, 전류 시뮬레이션 파형

<그림 4>는 Dorsey 변환소의 DC 전류, 전압의 시뮬레이션 파형으로 IdH 는 인버터측 전류 파형이고, UdL\_D 는 인버터측 전압파형이다. DC 전압, 전류 시뮬레이션 파형을 보면 인버터측 DC 전류가 3.5 PU 까지 크게 증가하고 DC 전압은 0V 까지 감소하였다. 두 파형은 제주측 고장 파형과 유사한 결과가 나타남을 확인할 수 있다. 다만 제주변환소 Fault Recorder 파형과는 다르게 DC 전압에 60Hz 성분이 나타나지 않고 바로 전압이 크게 감소하게 나타났다. 이 차이는 제주 변환소와 Dorsey 변환소의 제어 특성이 서로 다르기 때문에 모델링 결과가 실제 파형과 다르게 나타난 것으로 보이는데, 제주는 한 밸브가 미접촉된 상태에서 Trip 될 때 까지 수분간 운전을 계속하였고, Dorsey 변환소의 경우 미 접촉 상황이 발생하자마자 설비가 Trip 되었기 때문에 상황이 다소 차이가 있는 것으로 보인다.

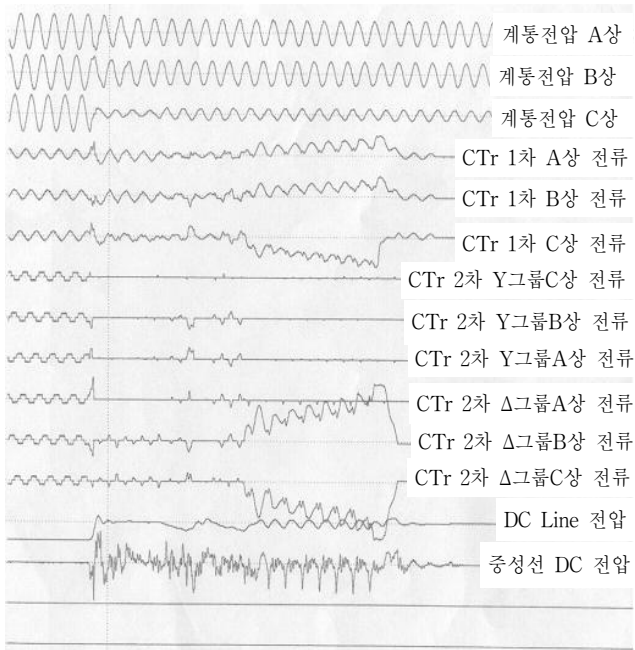
<그림 5> 계통사고 파급에 따른 전류 파형 변화

<그림 5>는 제주 변환소가 연결되어 있는 154kV 계통의 C상 지락사고 파급으로 인하여 제주 변환소가 Trip 되었던 사례의 Fault Recorder 파형이다. <그림 5>에 보면 AC 계통의 C상에 지락이 발생하면서 C상

전압이 크게 감소하였다. HVDC 설비에서 위와 같은 지락사고로 인하여 AC 계통 전압이 감소하게 되면 현재 도통중인 밸브를 Commutation 시켜주기 위한 역전압을 충분히 인가할 수 없게 되어 도통중인 밸브가 계속하여 도통하게 되는 Commutation Fail이 발생하게 된다. Commutation Fail 발생하게 되면 밸브 그룹 안에서 단락회로가 형성되면서 매우 큰 단락전류가 흐르게 되어 DC 전류는 크게 증가한다. 한편 이 단락현상으로 인하여 DC 전압은 0V 까지 감소하게 된다. <그림 5>의 Fault Recorder 파형에서도 DC 전류는 증가하고, DC 전압은 0V 까지 감소하는 현상을 확인할 수 있다.

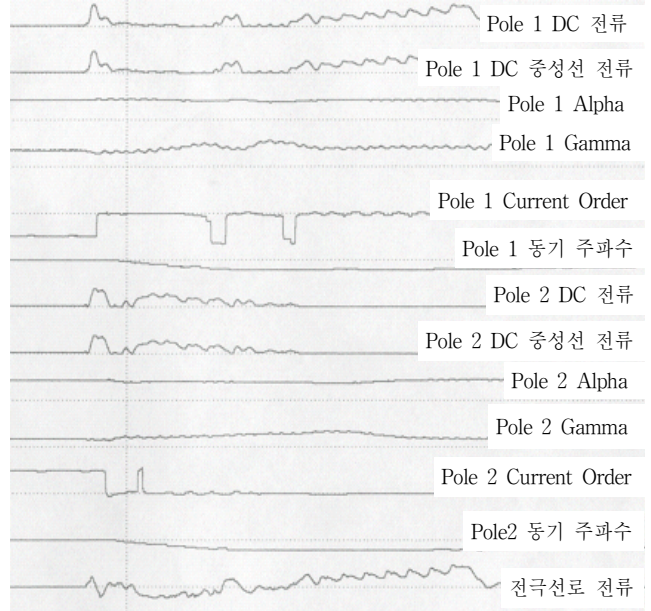
<그림 6> 계통 사고 파급시 DC 전류 및 제어각 변화

<그림 6>은 계통 파급 사고 당시의 각 Pole 당 DC 전류의 변화와 점화각등 제어신호의 변화이다. 처음에는 154kV AC 계통 전압 감소로 인한 Commutation Fail로 인해 발생한 밸브 그룹 내부의 단락 현상으로 DC 전류가 크게 증가한다. 이후 DC 전류를 감소시키기 위하여 제어기에서 DC Current Order를 감소시키는 동작을 하게 되고, 이에 따라 Alpha 각이 감소하게 된다. 이후 Commutation Fail에서 회복하기 위하여 Gamma 각 증가하는 방향으로 제어기가 동작되는 확인할 수 있다. 동기 주파수가 감소한 것은 DC Current Order를 감소시켰기 때문에 제주변환소의 출력이 떨어지게 되고 이에 따라 제주 계통 전체적으로 전력이 부족하게 되면서 주파수가 떨어지게 된 것이다. 한편 변환 설비 내부 고장이 아니라 외부 계통으로부터의 파급이기 때문에 #1 Pole 과 #2 Pole 이 서로 비슷하게 Current Order를 감소시키고, Alpha각을 감소시키고, Gamma 각을 증가시키는 제어기 동작과 고장 파형을 보이는 것도 확인할 수 있다. 만약 내부 고장으로 어느 한 Pole만 고장이 발생할 경우에는 #1 Pole 과 #2 Pole 은 서로 다른 제어기 동작과 고장 파형이 나타나게 된다. 전극선로 전류가 증가한 것은 #1 Pole 과 #2 Pole 이 서로 완벽하게 똑같이 제어기가 동작하지는 않기 때문에 두 Pole 사이에 전위차가 생기고, 이에 따라 전극선로 전류는 증가하게 되는 것이다.

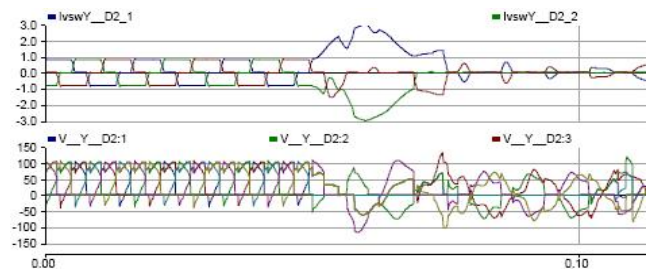
<그림 7> 1상 지락 사고 파급시 밸브당 전류, 전압 시뮬레이션 파형

이 시뮬레이션 파형에서 IswY 는 인버터측 DC 전류이고, V\_Y\_D2

는 인버터측 밸브 양단에 인가되는 전압이다. 위 시뮬레이션 과정에서도 Commutation Fail 이 발생하여 밸브 그룹내부의 단락현상으로 인하여 비정상적인 매우 큰 전류 파형이 나타나고, 각 밸브의 전압 파형도 Commutation Fail로 인하여 비정상적으로 나타나는 것을 확인 할 수 있다.

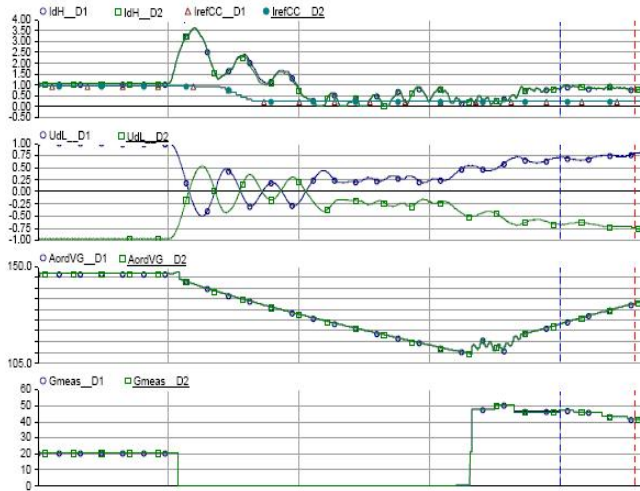
**<그림 8> 1상 지락사고 파급시 DC 전압, 전류, Alpha, Gamma변화**

<그림 8>은 1상 지락 사고 파급시 DC 전압과 전류, Alpha각과 Gamma 각이 변화를 Simulation 한 것으로 IdH 는 인버터측 DC 전류, UdL 은 인버터측 DC 전압, AordVG\_D 는 인버터측 Alpha Order, Gmeas\_D는 인버터측 Gamma 각이다. 위 시뮬레이션 파형도 제주변환소 Fault Recorder 파형과 비슷한 결과가 나타난다. DC 전류는 Commutation Fail로 인한 단락 현상으로 크게 증가하고, 이때 DC 전압은 0V 이하로 감소한다. 이에 따라 제어기에서는 Alpha Order를 감소시켜서 Alpha각을 서서히 감소시키다가 이후 지속적인 Commutation Fail을 방지하기 위해 운전모드를 Gamma Control 모드로 전환하여 Gamma각을 크게 증가시키는 것을 확인 할 수 있다. 또한 이 파형은 제주 변환소 DTR에 나타난 실측 파형과 비슷한 결과를 보인다.
