154kV 가스오일봉입형 변압기 내부고장 예방 방안

김기일, 장성익, 정규원, 박무룡, 김종선, 민병욱
한국전력공사

Prevent Plans for internal fault of 154kV gas oil sealed power transformer

Abstract - 본 논문은 한전 수원전력관리처의 154kV 3상형 가스오일 봉입형 변압기중에서 동일한 제작형식의 변압기에서 동일 고장이 연속하여 발생하여 그 원인을 정밀 분석하고 재발방지 방안을 제시하였다. 고장 예방 방안으로 가스오일봉입방식을 콘서베이터 형으로 구조개선이 필요하다.

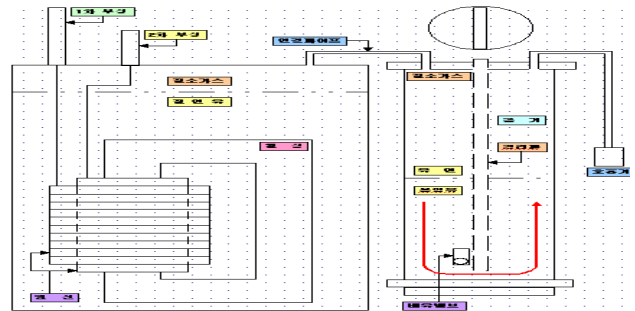
그림 1. 가스오일봉입형 변압기 개략도

가스오일봉입형 방식은 밀폐형 변압기 본체의 상부까지 절연유를 채우지 않고 일정공간에 질소가스를 충전하고 별도의 가스오일봉입 탱크를 설치하여 변압기 상부와 가스오일봉입탱크를 연결하는 관을 통해 변압기 호흡시 절연유의 신축에 의해 격판으로 분리된 가스오일실탱크 하부에 관을 통해 절연유가 왕래하며 본체의 질소가스 압력을 조절한다.

이 방식의 취약점은 변압기 상부까지 절연유를 채우지 않고 상부에 질소가스를 채웠기 때문에 변압기 부하에 의한 호흡작용과 외기 온도의 변화에 따른 호흡작용이 절연유를 변압기 상부까지 주입한 고무막식 콘서베이터형 보다 커서 변압기와 외부로 연결되는 부싱의 플랜지 부분으로 습기가 유입되는 문제점이 있는 것으로 분석되었다. 이러한 가스오일봉입형 3상 변압기에서 층간단락고장이 발생하여 새로운 변압기로 교체한 수원전력관리처 관내의 변압기 현황은 표 1과 같다.
