배관에 의한 구조진동 진단 및 해결 사례

A diagnosis and solution case of structural vibration caused by pipe

이정환* · 구동식* · 최병근†

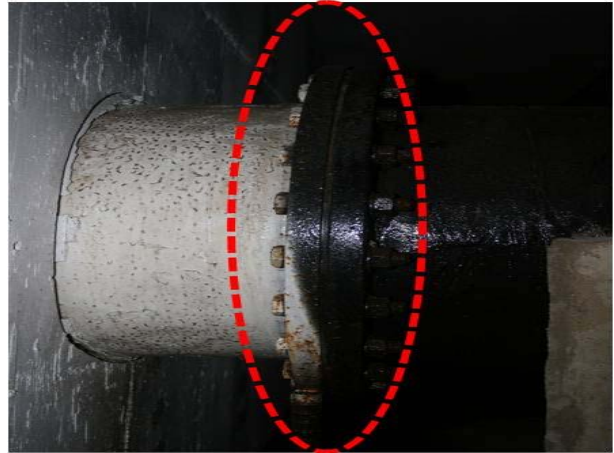
Fig. 2 Proposed bellows location.

제안되었던 벨로우즈의 설치 위치는 Fig. 2과 같이 벽면 통과 후 배관 연결부였다. 하지만 현재 설치되어 있는 위치는 Fig. 3와 같이 펌프 토출 측과 토출밸브 사이에 설치되어 있다.

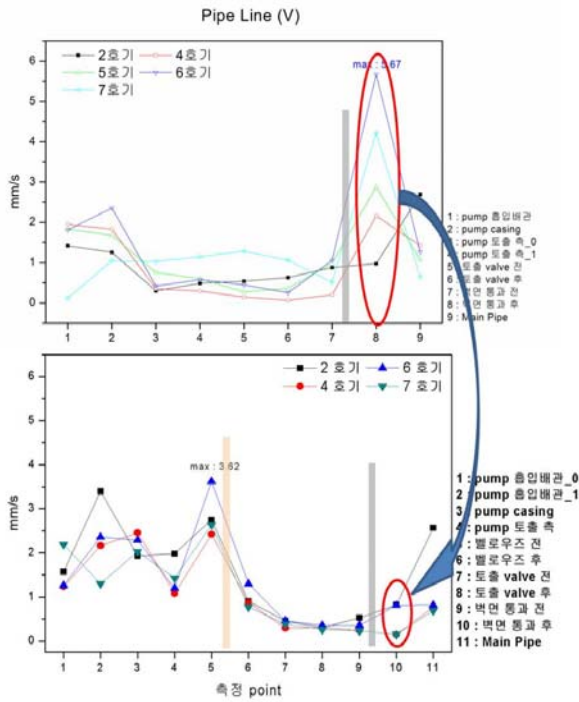
Fig. 4 Vertical direction measuring result comparison of piping line

Fig. 4는 수직(V)방향 진동측정 결과이다. 벨로우즈 설치 전은 벽면통과 후 진동 값이 높게 측정이 되었다. 이는 펌프 케이싱에서 발생한 진동이 Pump의 배관라인을 따라 전달되면서 감소하다가 건물의 벽면을 통과 후 증가하여 최대가 되고 주 배관에서 다시 감소함을 알 수 있다. 벽면통과 후 진동의 증가는 주 배관으로의 연결 곡관의 고유진동수가 깃 통과 주파수(Vane passing frequency, VPF) 부근에(공진영역)에 존재하여 진동이 증가되는 것을 Impact test를 통하여 확인하였다. 이러한 배관 라인의 진동 증가가 건물로 전달되어 건물을 가진 하는 것으로 사료된다. 하지만 벨로우즈를 설치한 후에는 Fig. 4의 아래 그림에서 나타나듯이 벽면통과 직후 급격하게 증가되던 진동이 현저히 감소된 것을 알 수 있다. 이는 벨로우즈의 설치로 인하여 펌프 측에서 발생하는 진동이 배관라인을 따라 전달되지 못하고 감소되기 때문이다. 그리고 벨로우즈의 전과 후의 진동 값을 비교하면 벨로우즈의 효과가 어느 정도인지를 알 수 있다. 특히 가장 급격한 변화를 보이던 6호기의 연결 곡관의 진동 값이 약 1mm/s의 값으로 나타나고 있다.

또한, 벨로우즈 설치 전에 비해 수평과 수직방향 진동이 벽면통과 후 진동은 감소하였으나 연결 곡관과의 공진에 의해 서서히 진동이 증가하는 경향을 여전히 보이고 있어, 추후 연결 곡관 부분의 공진 회피를 위하여 강성보강 또는 질량부여 등의 조치가 필요한 것으로 사료된다.

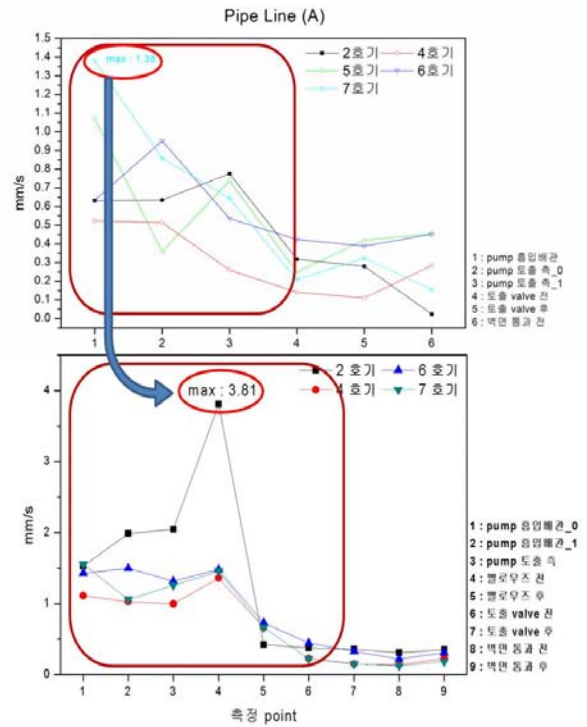
Fig. 6 Axis direction measuring result comparison of piping line

Fig. 6은 축(A)방향 진동측정 결과이다. 축 방향은 수직(V) 및 수평(H)방향과는 다른 결과를 보여주고 있다. 벨로우즈 시공 전의 결과를 보면 진동 값이 배관라인을 따라가면서 점차적으로 감소하였다. 하지만 벨로우즈 시공 후의 측정 결과에서는 특히, 2호기의 경우 벨로우즈 직전에서 최대 진동 값을 나타내었으며, 펌프의 진동 값이 벨로우즈 시공 전에 비하여 약간 증가되어 있는 것을 알 수 있다. 그리고 취수장의 운전 여건상 2, 4, 6, 7호기 이외에 1호기가 동시에 운전이 되고 있어 1호기 진동이 2호기에 영향을 미친 식으로 사료된다.

또한, 수직 및 수평과 축 방향 모두 벨로우즈 시공 후 펌프 축 배관 및 casing의 진동속도가 시공 이전에 비하여 약간 증가한 것을 알 수 있다. 이는 이전과 같이 배관라인이 강 결합인 경우 펌프에서 발생한 진동 에너지가 배관라인을 따라 전달이 되어 이동해가지만 벨로우즈가 연결된 유연결합의 경우 펌프에서 발생한 진동에너지가 벨로우즈에서 감쇠 및 절연이 되어 전달되지 않고 펌프 측으로 반사되어 펌프 축 배관 및 casing의 진동속도가 증가한 것으로 사료된다.

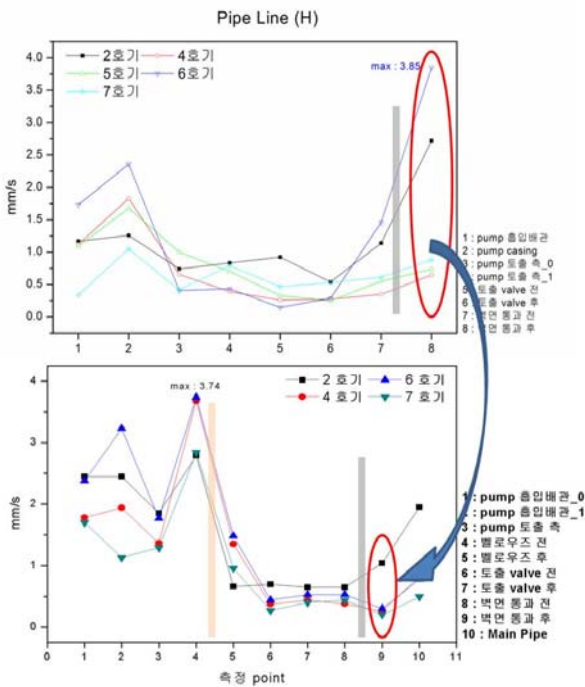
Fig. 5 Horizontal direction measuring result comparison of piping line

Fig. 5는 수평(H)방향 진동측정 결과이다. 벨로우즈 시공 전의 결과를 보면 수직방향과 마찬가지로 펌프 케이싱에서 진동이 크게 나타나고 배관라인을 따라가는 동안 감소하다 벽면통과 전부터 증가하기 시작하여 벽면통과 후 연결 곡관에서 2호기와 6호기는 진동이 갑자기 증폭되고 나머지 4호기와 7호기는 조금 증가할 뿐 증폭되지 않는다. 그리고 수평 및 수직 방향에서 벽면통과 후 진동의 증가는 연결 곡관에서의 공진여부가 의심된다. 하지만 벨로우즈 시공 후의 결과를 보면 수평방향 역시 수직방향과 동일하게 벨로우즈를 기점으로 진동진폭이 현저히 감소되고, 벽면통과 직후 그 진동 측정값이 모두 1mm/s 이하의 값을 나타내고 있음을 알 수 있다.
