비탈면 재해지역 긴급조사 결과 보고 - 인제, 양양지역

황영철¹⁾, Hwang, Young Cheol, 이승호²⁾, Lee, Seung Ho

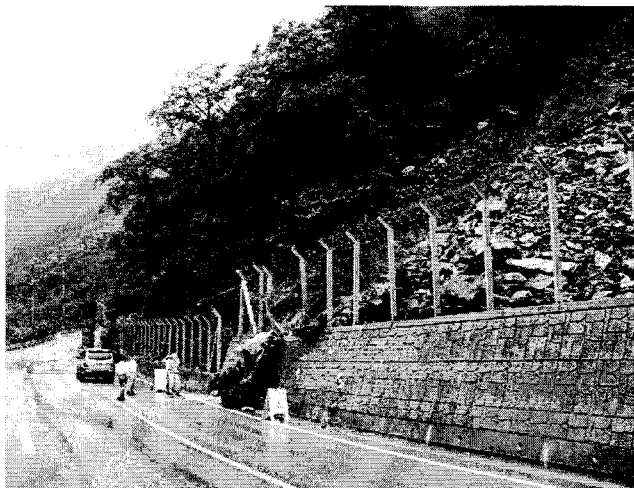
낙석의 붕괴 원인은 풍화 및 동결융해 작용에 의해 절리틈새가 벌어지고 이로 인하여 식생이 이루어지고 강우시 절리틈새에 수압 등이 작용하여 표면에 붙어 있는 암괴가 붕락하는 유형이 나타난다. 붕괴 규모는 일반적으로 깊이가 표면에 붙어 있는 암괴가 떨어지는 유형으로 큰 암괴가 떨어지는 경우가 많으나 비교적 규모가 작은 암괴가 떨어지는 경우가 많다.

그림 1. 낙석에 의한 피해 사례

피해 지역의 낙석은 비탈면에서 발생하는 일반적인 현상으로 암석면이 풍화되거나 절리면 사이에 수분이 침투되어 암석이 부분적으로 탈락하는 현상이며 각기 비탈면상에서 낙석이 발생하였으나, 설치된 낙석방호시설에 의해 도로에 큰 피해는 발생하지 않았다.

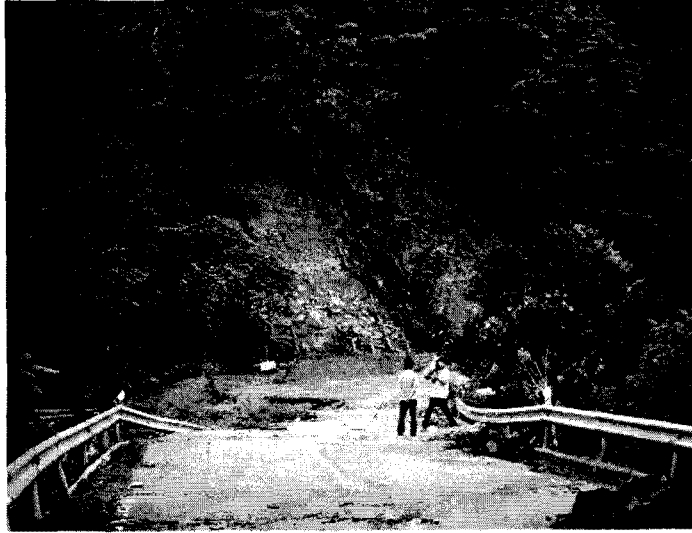
표층 유실에 의한 붕괴 원인은 붕괴되기 이전에 표면부는 식생이 되어 있으나, 초기의 단단한 토층이 동결융해 작용에 의해 일정한 깊이만큼 느슨한 지반조건을 형성하게 되며 강우시 느슨한 지반과 단단한 지반의 경계면을 따라 빗물이 흐르고 이로 인한 지반의 전단강도의 상실로 인해 붕괴가 발생하는 유형이다. 붕괴규모는 일반적으로 깊이가 50cm~1m 이내의 천층 깊이에서 발생되며 피해규모가 가장 작게 나타난다.

그림 2. 표층유실의 붕괴사례

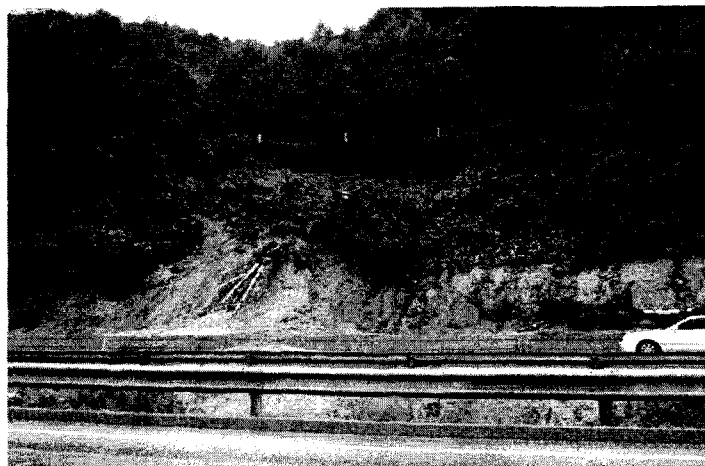
원호파괴는 자연사면 또는 절토비탈면이 굴착조기에는 비교적 단단한 토층으로 노출되나 장기적으로 동결 융해 작용 및 풍화로 인해 풍화심도가 깊어지게 되어 초기에 안정성이 확보된 구간에서 강우로 인한 자중의 증가 및 전단강도의 상실로 인해 붕괴가 발생하는 유형이다. 붕괴규모는 일반적으로 피해 규모가 10m~15m 정도의 규모를 보이고 활동깊이는 1~4m 정도의 규모를 보이고 있다. 이번 장마철에 의한 원호파괴로 인하여 표면 토층이 유실되어 도로가 차단되는 피해가 발생하였다.

그림 3. 원호파괴 유형의 붕괴사례

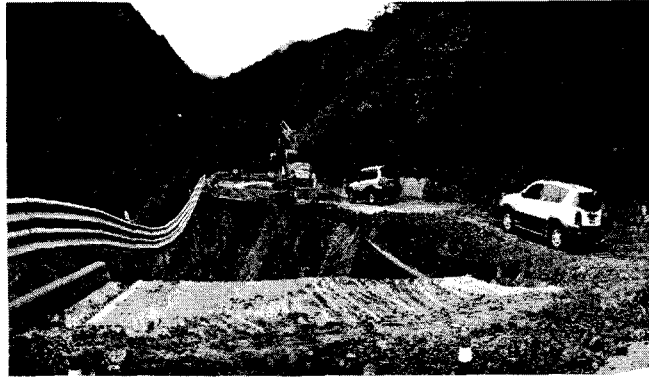
편절편성구간은 노면수 유입으로 인한 성토비탈면 붕괴를 말하며 그 원인으로는 암반위에 성토를 실시한 편절편성구간에서 집중강우시 계곡부 및 노면수가 성토비탈면으로 유입되어 암반면 위로 지하수가 흘러 토사가 세굴 및 유실되고 상부 토층이 유실되면서 붕괴가 발생하는 유형이다. 인제 양양지역에 발생한 편절편성구간은 암반면 위에 시공된 석축이나 옹벽구조물이 토사층의 유실로 인해 붕괴가 발생한 것으로 판단된다.

그림 4. 편절편성 구간의 성토비탈면 유실 사례

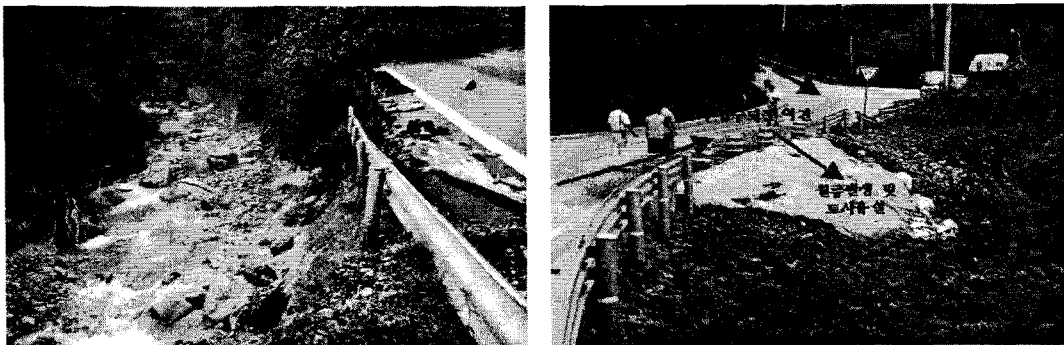
성토구간은 성토비탈면에서의 노면수 유입으로 인한 붕괴로 도로의 기하구조상 집수가 발생하는 구간으로 인근 비탈면 유실부에서 흘러 내려온 토사가 성토비탈면 상부 도로에 집적되고 노면수가 성토비탈면쪽으로 유입되면서 성토 비탈면의 유실이 발생한다. 이번 태풍 및 장마로 인한 붕괴는 인접부의 절토비탈면의 붕괴토사가 유로를 차단 하여 도로성토부를 유실시켜 피해를 준 것으로 판단된다.

그림 5. 도로성토비탈면 유실 및 노면수의 도로유입으로 인한 피해사례

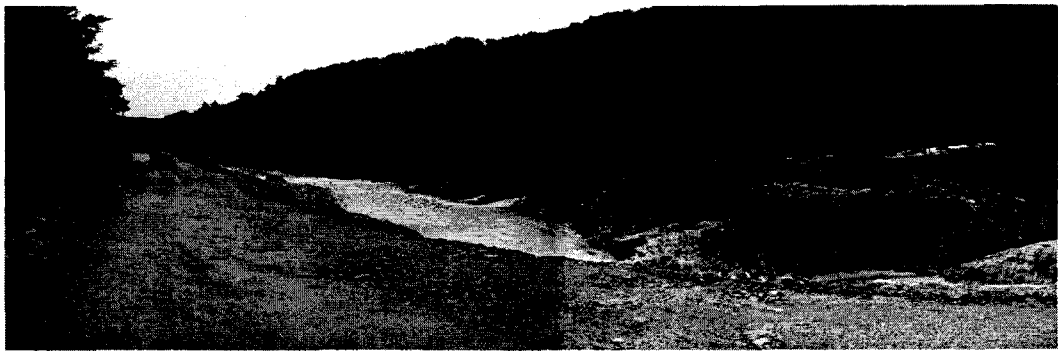
그림 7. 통수단면의 감소 및 유수흐름 저해로 인한 성토구간 피해 발생사례

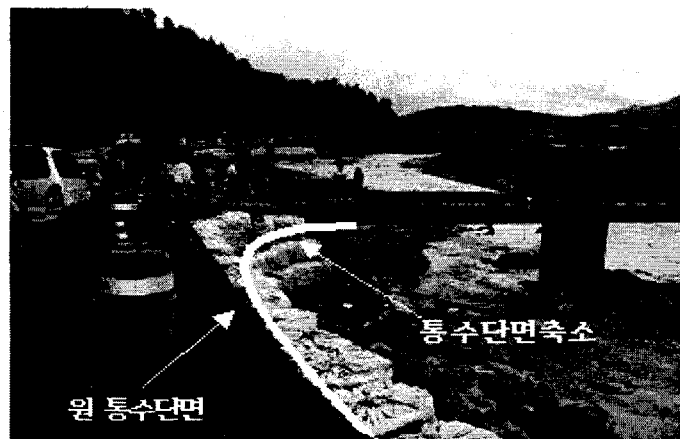
피해 조사 지역은 장평 2교였으며, 이 지역은 차량의 원활한 진입을 위해 교량양측의 진입부에 하폭을 줄여 진입부를 설치하였고, 교량의 지간 역시 좁아서(12.5m), 통수단면이 축소되어 수위상승 및 유속증가를 야기한 것으로 판단된다. 또한 형하고 역시 낮은 것으로 판단되며, 수위상승으로 인해 유송잡물이 교각 및 교량난간부에 적체되어 국도상으로 월류가 발생하였고, 이로 인해 석축시공공간이 세굴되어 도로가 유실된 것으로 판단된다.

그림 8. 교량 진입부로 인해 축소된 통수단면

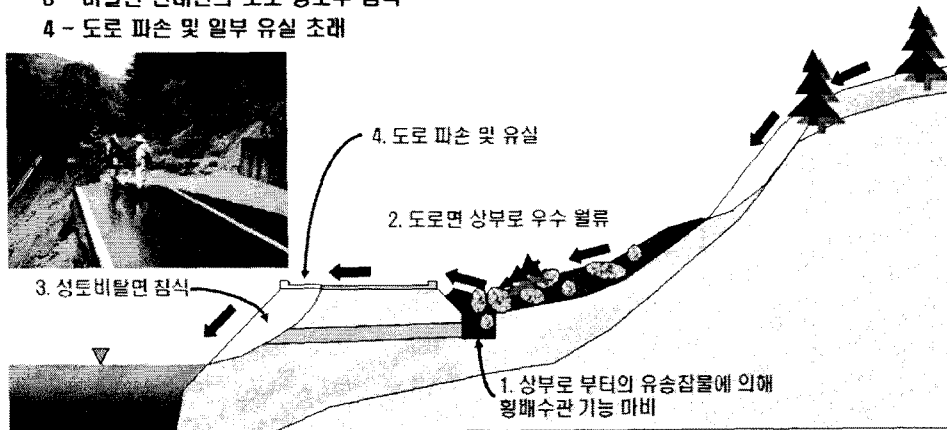
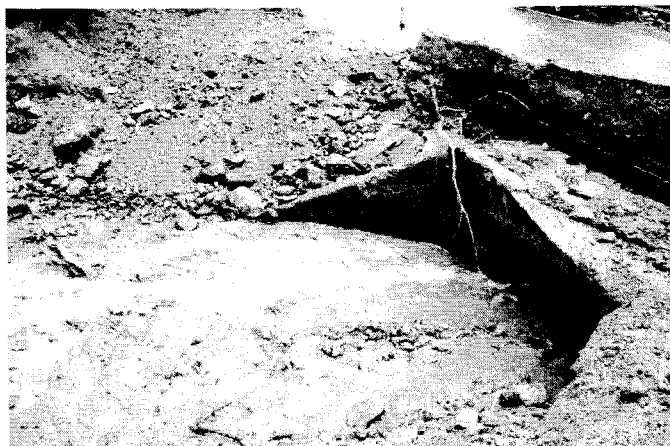
강우로 인해 상부로 부터의 유송잡물(토사, 암석, 초목류 등)에 의해 도로하부 횡 배수관 기능 마비되고 집중된 강우가 도로 상부로 월류하면서 비탈면 반대편의 도로 성토부를 침식시켜 도로 파손 및 일부 유실 초래하였다. 피해조사 지역은 계곡부를 형성하여 주고 암반면 위에 큰 암괴를 가진 붕적층이 존재하였으며 계곡부에는 수목이 밀집되어 있다. 계곡부에서 쏟아진 나무가 토석류에 의해 배수기능상실로 인하여 도로 유실이 발생한 것으로 판단된다.

- 토석류에 의한 피해유형 1 - 도로파손 및 침하
 - 1 - 상부로 부터의 유송잡물(토사, 암석, 초목류 등)에 의해 도로하부 횡 배수관 기능 마비
 - 2 - 집중된 강우가 도로 상부로 월류
 - 3 - 비탈면 반대편의 도로 성토부 침식
 - 4 - 도로 파손 및 일부 유실 초래

그림 9. 토사에 의한 배수구 막힘

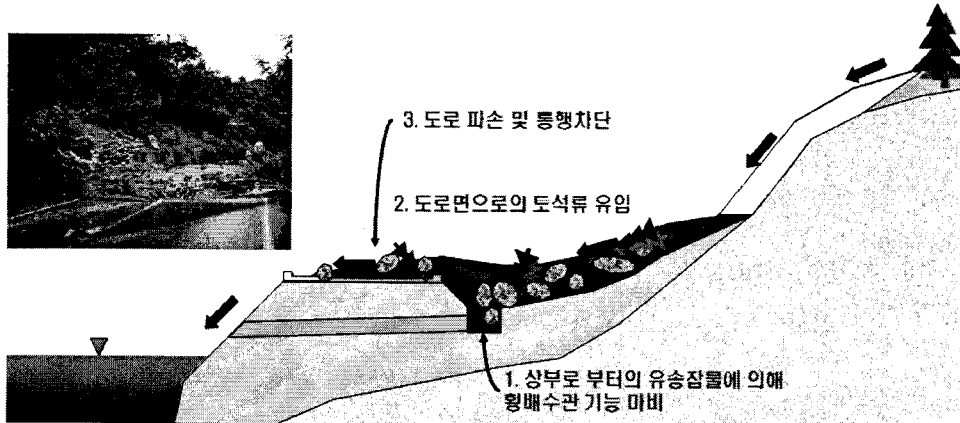
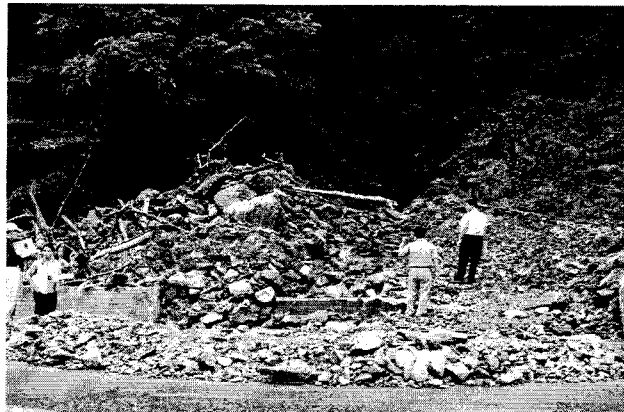
상부로 부터의 유송잡물(토사, 암석, 초목류 등)에 의해 도로하부 횡 배수관 기능 마비시켜 대규모 토석류에 의해 토석류의 도로유입으로 도로파손 및 도로 통행차단을 야기 시켰다. 계곡부에서 쏟아진 나무와 토석류에 의해 배수기능상실로 도로 유실이 발생한 것으로 판단된다.

- 1 - 상부로 부터의 유송잡물(토사, 암석, 초목류 등)에 의해 도로하부 횡 배수관 기능 마비
- 2 - 대규모 토석류에 의해 토석류의 도로유입
- 3 - 도로파손 및 도로 통행차단

그림 10. 토석류 유입으로 인한 도로차단사례

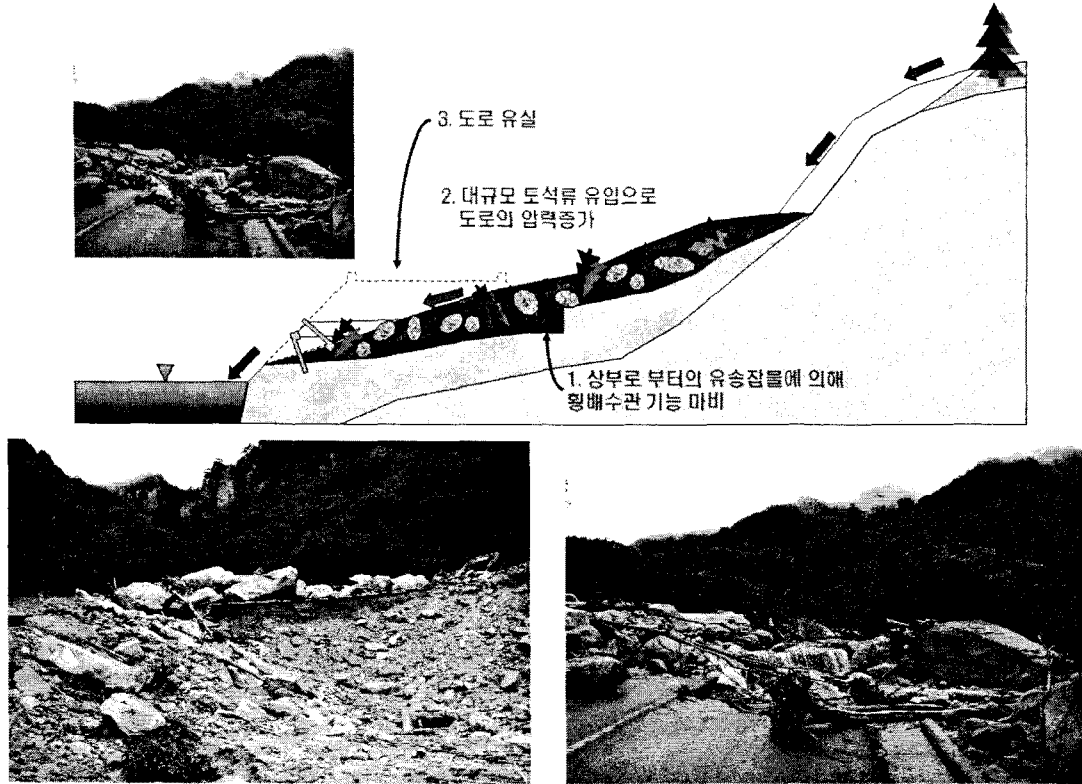
상부로 부터의 유송잡물(토사, 암석, 초목류 등)에 의해 도로하부 횡 배수관 기능 마비시켜 대규모 토석류에 의해 토석류의 도로유입으로 도로파손 및 도로 통행을 차단시킨 것으로 판단된다. 또한 계곡부에서 쏟아진 나무와 토석류에 의해 배수기능을 상실시키고 도로를 완전 유실시킨 것으로 판단된다.

- 1 - 상부로 부터의 유송잡물(토사, 암석, 초목류 등)에 의해 도로하부 횡 배수관 기능 마비
- 2 - 대규모 토석류에 의해 도로에의 압력증가
- 3 - 도로유실

그림 11. 토석류에 의한 도로 유실의 피해사례
