건축 구조물 외단열 시스템의 열화 및 누수현상이 구조물 노후화에 미치는 영향 분석에 관한 연구

- 초고층 ○○ 아파트 외벽 누수 사례를 통하여 -

Analysis the influence of the exterior insulation deterioration and
water leakage on the aging of concrete structure

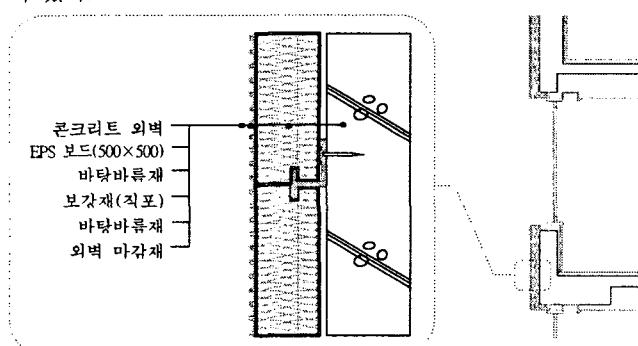
그림 1. 외벽 마감 시공 상세단면도

본 연구의 초고층 00아파트 외벽의 단면 형태는 그림. 1과 같이 콘크리트 외벽 위에 EPS 보드(단열재)를 설치하고 정한 후 바탕 바辱재 및 외벽 마감재를 시공함에 따라, 조인트부 거동 및 바탕 마감층의 신축에 대응하기 위한 중심 보강재가 설치되어 있다.

그러나 EPS 보드(500×500)상부에 시공된 외벽 마감재의 경우 EPS 보드 조인트부의 반복적인 진동 및 거동에 의해 파로파단(破斷)된 것으로 판단되며, 이렇게 파단된 마감층 손상부는 지속적인 빗물의 유입에 의해 들뜸현상이 가속화되고 누수 유입지점 및 누수경로가 점차 늘어나서 결국 누수량이 더욱 증가하는 결과로 이어질 수 있다.

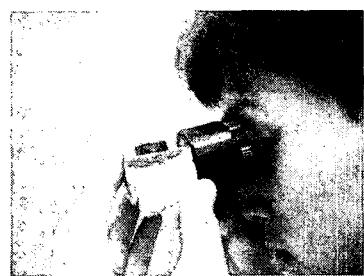
사진 21 기존 마감층 두께 측정

은 사진 21과 같이 시행 하였으며, 각 동별 최상층 옥상부에서 기존 마감층을 대상으로 부착강도를 측정한 후 어테치먼트 하부에 부착된 마감층의 도막두께를 측정한 결과 바탕 바름재층의 두께는 평균 약 1.0mm 정도, 표면 마감재의 두께는 평균 1.37mm 정도로 나타나고 있다.

그러나, 각 세대별 창호 하단부에서 일부 들뜸이나 박리 부분의 마감층의 경우 약 5mm 이상으로 측정되어 시공당시 일정한 도막두께가 확보되지 않은 것으로 확인되었다.

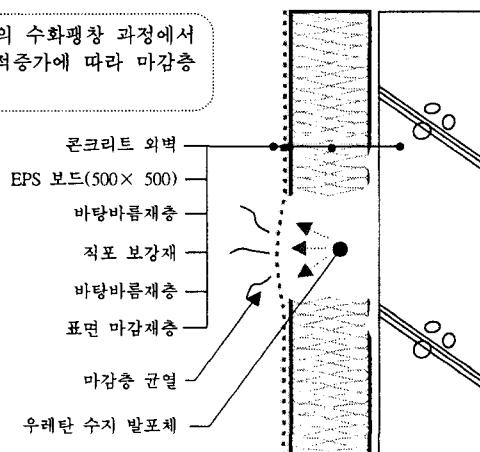
코어 채취 결과 그림 2에 표시한 바와 같이, 건축물 외단열 시스템 적용시 EPS 보드의 파손부를 발포 우레탄 수지로 채우는 과정에서 체적증가에 따라 마감층의 균열이 발생된 것으로 판단된다.

※ 우레탄 수지의 수화팽창 과정에서
발포체의 체적증가에 따라 마감층
균열 발생

그림 2. 마감층 균열 발생 원인

특히, 마감층 균열부를 덧 바름 시공이 이루어진 것이며, 이렇게 덧 바름 시공면은 체적증가가 계속 진행됨에 따라 균열부가 추가적으로 확장된 것으로 판단된다.
