# 복합 지하수 오염 관측소 원인 평가 및 대책 연구

이진용<sup>1)</sup> · 문상호<sup>2)\*</sup> · 이명재<sup>3)</sup> · 안경환<sup>4)</sup> · 원종호<sup>4)</sup>

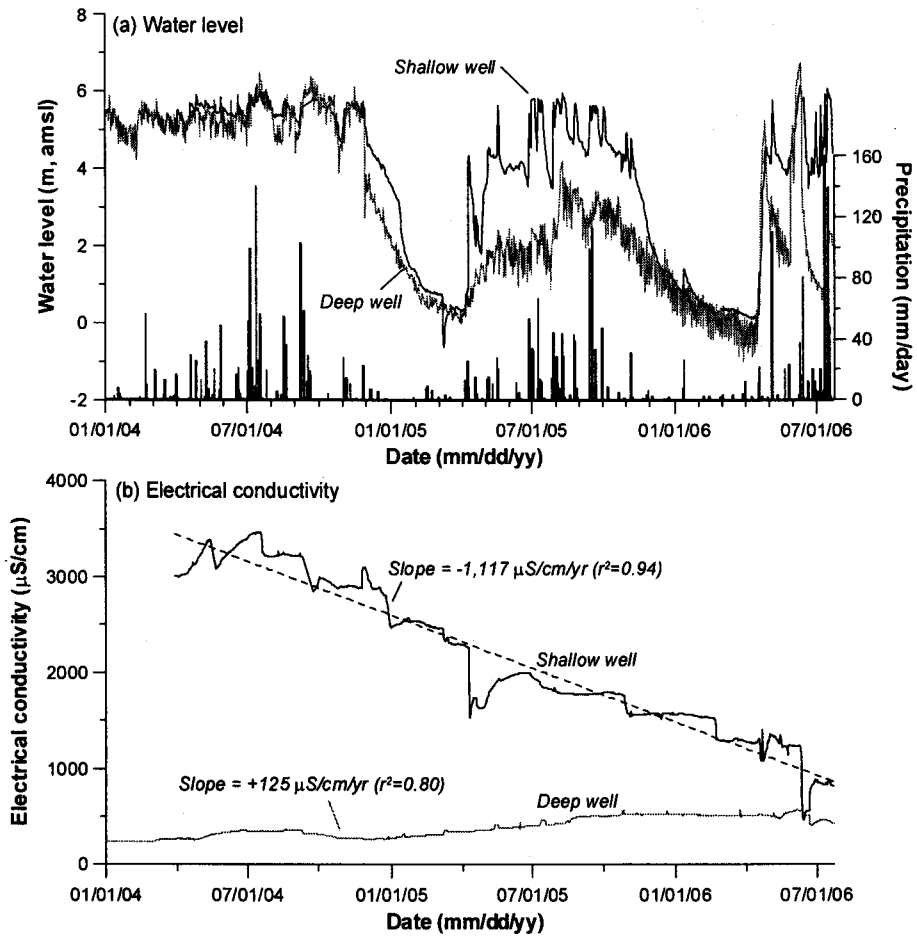
파주맥금 국가지하수관측소는 경기도 파주시 맥금동에 위치한다. 이 관측소는 2003년 12월에 준공하여 이후 지속적으로 지하수 관측을 해 오고 있다(그림 1). 층적 관측정의 경우 심도가 15 m이고 암반관정의 경우 깊이가 40 m이다. 하부 지질을 살펴보면 상부 충적층(매립지층 점토, 세립 및 중립질 모래), 전석, 연암 및 경암이 분포한다. 암반 관측정의 경우 인근에 있는 암반 취수정의 양수 영향을 받고 있으며 충적층 관정도 간접적인 수리 영향을 받고 있다.

한편 이 관측소는 2004년 5월 수질정기 검사에서 층적 관측정의 지하수가 pH가 11 이상으로 매우 높고 톨루엔 및 TCE 등이 검출되었다. 또한 암반 관측정 지하수에서는 PCE, 톨루엔 및 크실렌 등이 미량 검출되었다. 최초로 관측소를 완공하고 실시한 종합적인 수질검사에서도 초과항목은 발견되지 않았다. 이후 충적층 지하수의 pH는 2006년까지 지속적으로 증가하여 12에 이르렀다. 전기전도도 또한 매우 높았는데 2004년 7월에 최고 3,466  $\mu\text{S}/\text{cm}$ 까지 기록되었다가 2006년 현재는 1000  $\mu\text{S}/\text{cm}$  이하로 낮아지는 추세이다. 현재 수질 상태에서는 해수침투로 인한 가능성은 매우 낮으며, 주변 이용관정에서도 해수침투의 영향은 크게 나타나고 있지 않다.

그림 1. 지하수위 및 전기전도도 관측결과

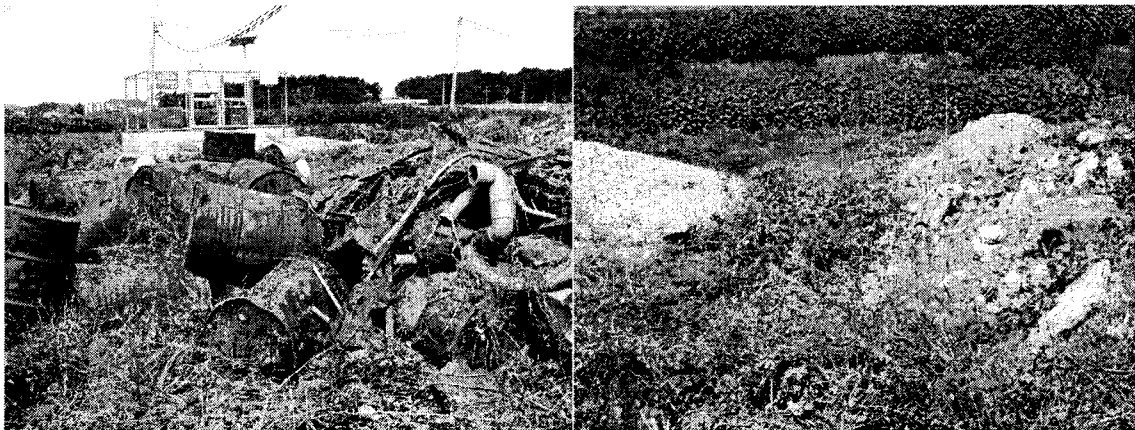
오염원인을 찾기 위해 현장조사를 하던 중 관측소 인근에서 무성한 풀에 덮혀 잘 보이지 않았던 폐 드럼통을 다수 발견하였는데 도로공사시 사용되는 유화아스팔트 통이었다. 여전히 유화아스팔트가 담겨져 있으며 기름장갑 등 다양한 종류의 다른 쓰레기들도 발견하였다. 또한 인근에 도로확포장시 사용되었을 같은 폐콘크리트 더미 등을 함께 발견하였다(그림 2).

그림 2. 관측소 인근의 페드럼통 및 페콘크리트 더미

지하수 관측소 자체에만 국한되어 있다는 것을 확인하였다. 한편 인근 좁은 구역에 대한 정밀 조사를 통해 다수의 아스팔트 유제 드럼통과 폐콘크리트 등의 건설 폐기물 등을 발견하였다. 이들은 지하수 흐름 방향의 상류부에 위치하였다. 유기유제 및 유류의 경우 일정기간에 국한되어 나타났고 이후는 지하수에서 발견되지 않았다. pH 및 전기전도도의 경우 지속적으로 낮아지는 경향을 보였다. 여러 가지 조사결과와 인근에 발생한 상황(도로확포장 공사기간과 오염시기 등)을 전체적으로 고려하였을 때 이 관측소의 지하수 오염은 도로확포장 공사시 발생한 유화아스팔트 드럼통과 건설 폐기물의 관측소 인근에 불법적인 투기를 함으로써 발생한 것으로 결론지었다. 한편 오염된 토양과 폐드럼 통은 즉각적인 외부 반출이 필요하다.
