기성-원남 간 국도건설공사 내 절토사면 안정성 해석 및 대책안 제시

손영진^{1)*} · 구호본²⁾ · 김승현³⁾ · 김승희⁴⁾

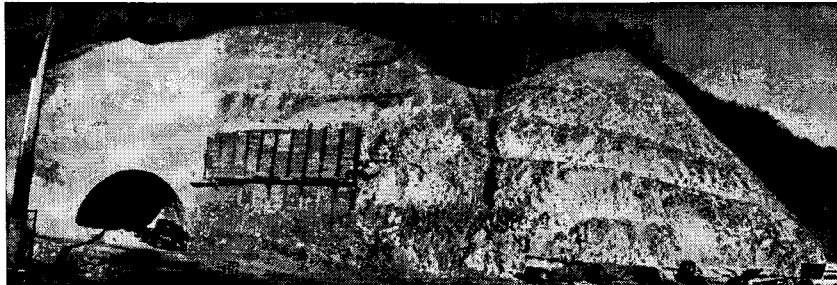
그림 1. 제1사면 전경

제1사면은 망양1터널(올진 방향)을 바라보면서 우측에 존재하는 사면으로, 총연장 85 m, 최대높이 45 m의 혼합사면이며, 절토사면 방향은 55/075이다. 계곡부를 기준으로 크게 좌우 사면으로 나뉘어지며, 좌측사면은 망양1터널의 올진방향 입구 갱구부 사면을 포함하여 전체적인 사면형상은 역 L자의 형태이다. 대상사면의 경사는 전체적으로는 약 1:0.8 경사도(52°)이며, 상부자연사면의 경사는 좌측사면이 1:1.7 경사도(30°), 우측사면이 1:2.5 경사도(22°)를 유지하고 있다. 올진 방향 터널 갱구부 제1소단 하단부에서 붕괴가 발생되어 지지력이 상실된 상태이며, 법면에서 편리면과 동일방향의 불연속면을 따라 다수의 인장균열이 발생되어 있다. 조사대상 절토사면에는 절취 후 FRP 그라우팅으로 보강 시공되어 있으며, 갱구부 입구 사면은 소일네일링 시공 후 슛크리트를 피복하였다. 보강 조치 후 터널 굴진과 더불어 법면 갱구부 입구 사면 및 상부자연사면에서 약 10 개소의 인장균열이 발달되어 있다. 현장

상세조사 당시 울진방향 쪽 망양1터널은 약 7 m 정도 굴진 작업을 실시한 상태였다.

※제1사면 : 부분적으로 반복되어 발달하는 파쇄대의 차별침식 및 침식성세굴에 대비하여 계단식화단옹벽을 전구간에 설치할 필요가 있다. 계단식화단옹벽을 설치함으로써 하단부의 지지력이 확보될 뿐만 아니라 친환경적 사면이 조성될 수 있을 것이다. 또한 법면 내 발견된 인장균열 부위에도 계단식화단옹벽을 설치하여 인장균열의 확대를 미연에 방지할 필요가 있다. 계곡부에 대하여는 사방댐을 설치하고, 계곡부 주변 지반의 지하수 누수 지점에 대하여는 방사상의 수평배수공을 타설함으로써 올바른 배수 처리가 이루어지도록 조치하여야 한다.

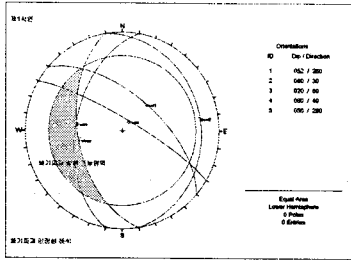
그림 2. 썩기파괴(안정)

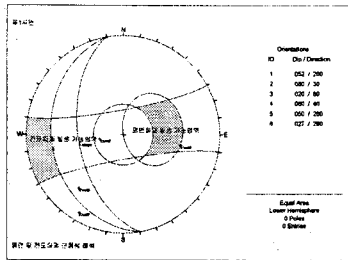
그림 3. 평면파괴(불안정)

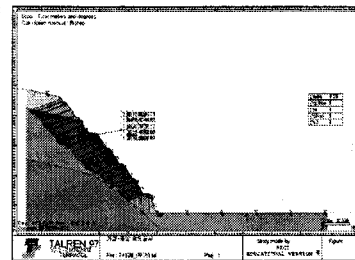
그림 4. 우기시(안전율:OK)

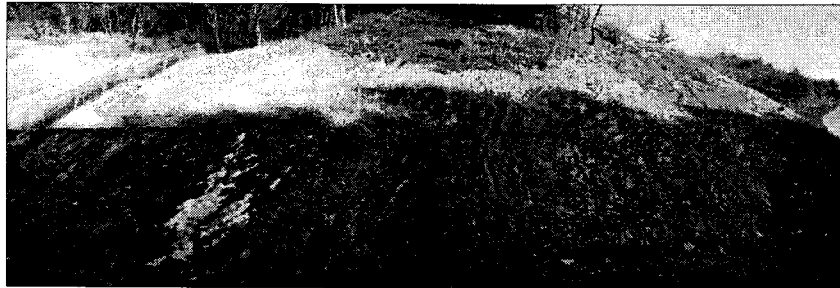
그림 5. 제2사면 전경

조사대상 절토사면은 총연장 60 m, 최대높이 25 m의 규모를 가지는 혼합사면으로 망양1터널 포항 방향 갱구부와 울진 방향 갱구부 사이에 존재한다. 제2사면의 전반적인 경사는 약 1:0.5 경사도(50°) 가량이고, 상부자연사면 구배는 약 1:2.7 경사도(20°)로 이루어져 있으며, 절토사면 방향은 50/255 이다. 조사대상 절토사면에는 총 3개의 소단으로 시공되어 있으며, 법면에 추가적인 보강시공 없는 상태이다. 상부자연사면에서 유입되는 지표수의 침수 지형인 계곡부가 형성되어 있고 지형 특성상 갱구부 정면으로 큰 계곡부가 형성되어 있어 사면 전체의 수리조건은 흐름(flow) 상태에 해당되어 지하수 누수현상이 뚜렷하며, 사면 상단부를 중심으로 심한풍화 상태로 소규모 뜬돌이 많이 분포하고 있다.

※제2사면 : 계단식화단옹벽과 현재 설치된 압성토의 효과를 극대화시킬 수 있는 의지식 옹벽 설치를 함께 실시함으로써 영구적 사면 확보가 가능할 것으로 판단되며, 수평배수공을 적절히 설치하고, 상부 원호과괴 발생부분에 대하여 사방댐을 설치함으로써 배수 효과를 충분히 도모하여야 할 것이다.

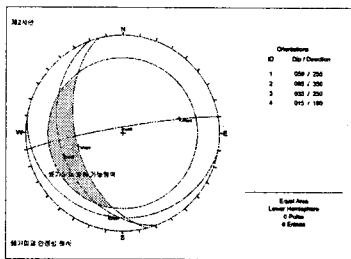
그림 6. 썩기파괴(불안정)

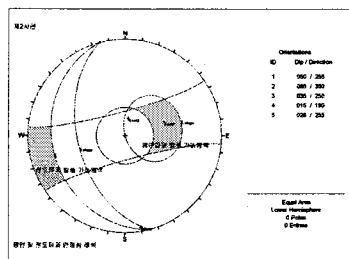
그림 7. 평면파괴(불안정)

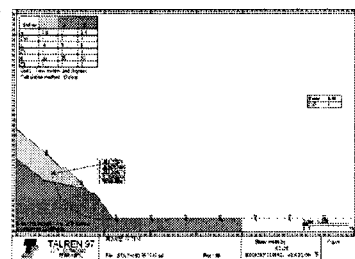
그림 8. 우기시(안전율:NG)

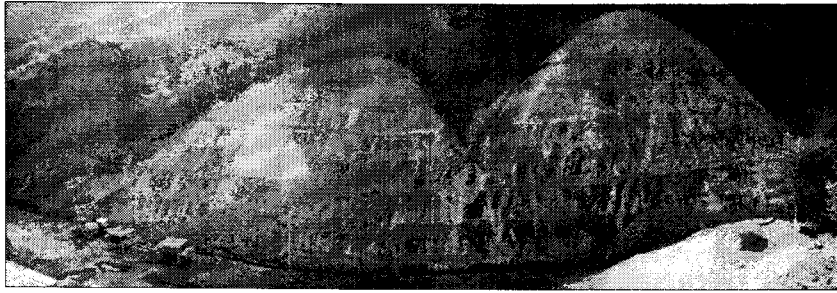
그림 9. 제3사면 전경

조사대상 절토사면은 총연장 140 m, 최대높이 40 m의 혼합사면으로 계곡부를 중심으로 크게 좌측사면과 우측사면으로 나뉘어진다. 법면을 이루고 있는 경사도는 약 1:0.7(55°) 가량으로 비교적 급한 상태이며, 상부자연사면 경사도는 약 1:2.1(25°)로 이루어져 있고, 전체적인 절토사면 방향은 55/075이다. 조사대상 절토사면은 현재 전구간에 FRP 그라우팅으로 보강 시공되어 있으며, 일부 구간에서 발생된 붕괴 발생구간에 대하여는 슛크리트로 법면처리 후 추가적으로 FRP 그라우팅을 시공한 상태이다.

※제3사면 : 상단부 풍화에 의한 토사 및 낙석의 발생에 대비하여 낙석방지옹벽 및 낙석 방지울타리를 설치하되, 붕괴구간인 STA.7+050~070 구간에 대하여는 계단식화단옹벽으로 지지력을 확보할 필요가 있다. 또한 계곡부인 STA.7+100 지점 및 STA.7+170 지점에 사방댐을 설치함으로써 토석류의 도로유입을 차단하여야 한다.

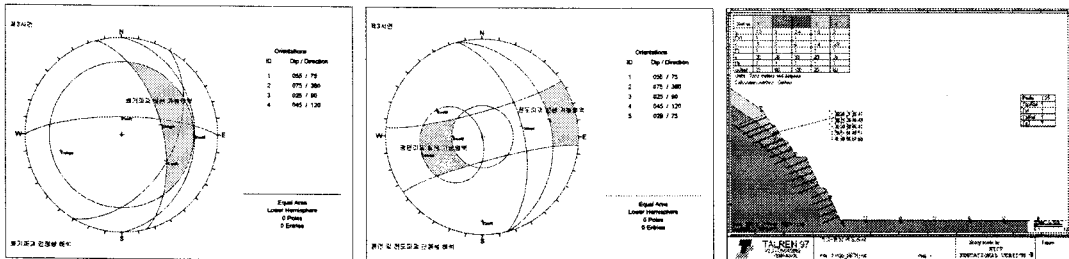
그림 10. 쉐기과괴(불안정) 그림 11. 평면및전도(안정) 그림 12. 우기시(안전율:OK)
