양수발전소 SFC(정지형 주파수 조정장치) 정밀진단 사례

천영식*, 박연출**, 김상돈***, 김중서****, 임영출*****
 한전KPS(주) 기술연구원*,**,* ***,****,*****

Precision diagnosis for SFC(Static Frequency Converter) abnormal operation in Pumped Storage power plant.

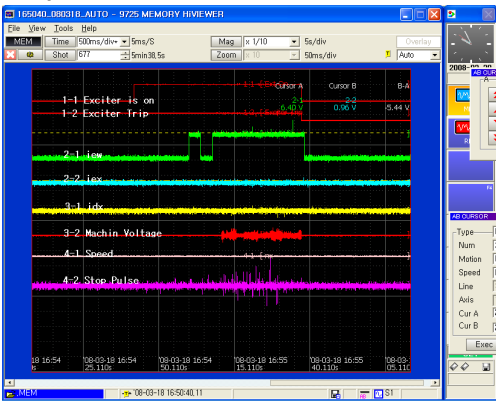
〈그림 3〉 #1호기 기동특성(비정상)

위 <그림 3>과형에 나타난 2-1 iew 신호는 SFC로부터 발생해 AVR로 보내어 지는 설정값인데 이 신호에 대한 피드백 신호인 2-2 iex는 전혀 변화가 없는 상태이며, <그림 4>과형의 경우 2-1 iew 신호가 발생하지 않음에도 피드백 신호인 2-2 iex가 극성이 반대인 형태로 발생하고 있어 이를 앞의 2.1.1 설계특성 중 (1)기동특성에 비교해 볼 때 #1,2호기 모두 SFC의 Demand 신호에 무관하게 운전되는 것을 확인할 수 있다. 이러한 형태의 고장 원인으로 SFC와 AVR간의 신호전달에 결함이 있음을 예상할 수 있다.

1호기에서는 SFC에서 AVR로 전달되는 Demand 신호선 결선이 AVR 측 터미널 단자에서 뒤바뀌어 정상화하였으며, 2호기에서는 SFC iex 피드백 신호선의 결선이 Switching Device 관벨 내 터미널 단자에서 뒤바뀌어 정상화시켰다. 이 두 가지 결함은 Cable의 식별번호가 도면과 불일치하여 발생한 것으로 도면을 기준으로 Cable의 식별번호를 변경하였다.

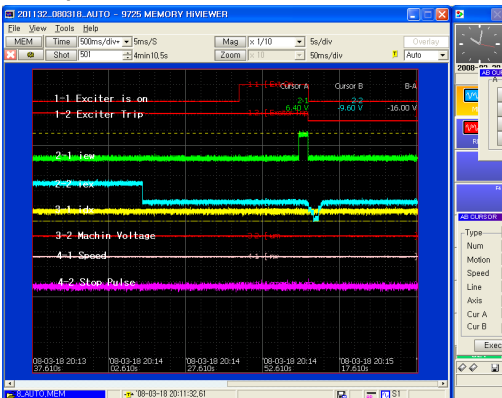
〈그림 4〉 #2호기 기동특성(비정상)

위의 적색 □박스안 결선이 서로 바뀌어 있어 신호의 극성이 반대로 전달되고 이로 인해 #2호기 AVR이 외부TRIP(87계전기) 신호에 의해 TRIP이 반복되었으며 이때는 #2 AVR의 CH선택이 1이든 2이든에 관계없이 보호동작으로 TRIP됨을 확인하였다.

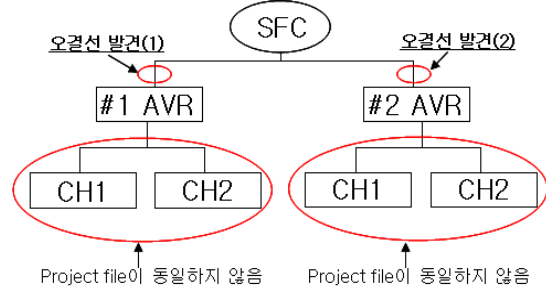
〈그림 5〉 SFC 와 AVR 간 신호전달 상태 점검 결과

○ 각 모드별 운전 현황

- 가. SFC→#1AVR→CH1모드: iew에 의해 여자전류 공급
- 나. SFC→#1AVR→CH2모드: iew에 무관, AVR MANUAL 설정값에 의해 여자전류 공급
- 다. SFC→#2AVR→CH1모드: iew에 무관, AVR MANUAL 설정값에 의해 여자전류 공급
- 라. SFC→#2AVR→CH2모드: iew에 의해 여자전류 공급

위와 같은 운전상황으로 보아 #1호기 AVR과 #2호기 AVR 모두에서 CH1, CH2의 Project file이 서로 다르게 설치되어 있는 것으로 판단되며, 결과적으로 위의 운전모드 (나)와 (다)의 경우에는 별 문제없이 기동되었을 것으로 보이며, 운전모드 (가)와 (라)의 경우에는 SFC에서 AVR로 전달되는 신호선의 오결선으로 인해 비정상 운전의 형태를 보인 것으로 판단되었다.

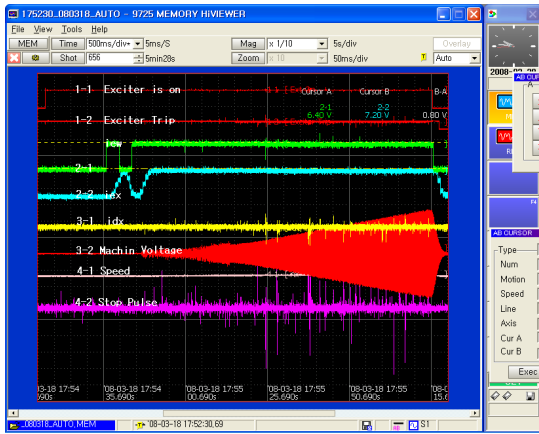
<그림 6> #1호기 기동특성(정상)

위 #1,2호기 모두에서 기동시 파형에 나타난 2-1 iew 신호는 SFC로부터 발생해 AVR로 보내어져 이 신호에 대한 피드백 신호인 2-2 iex의 신호가 정상적으로 피드백 되어 정상동작하고 있음을 보여주고 있다.
