P-03

저압 분전반의 화염에 의한 소손패턴 분석 Damage Pattern Analysis of Low Voltage Cabinet Panel due to Flame

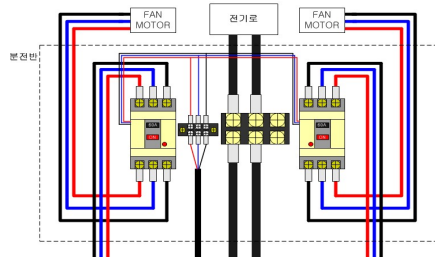
그림 2. 정상 분전반의 내부 및 회로도

본 논문에서 분석한 사고 분전반은 그림 1과 같이 철재분전반으로 아크릴 재질의 안전내판이 분전반의 전면 커버로 구성되어 있었다. 소부 2도(방식도장)으로 도색되어 있었으며 실내 부착형으로 사용되고 있었다. 사고 분전반 내부의 전기기기류는 그림 2(a)와 같이 정격 440V/11KW의 직입기동방식의 동력기기를 사용하기 위한 배선용 차단기 60AT/60AF 500V 7.5KA 2점과 차단기를 원격 제어하기 위한 SHUNT, 그리고 전기를 사용하기 위한 F-CV 14SQ-4C(난연성 폴리카보에틸렌절연전선)으로 구성되어 있었다.

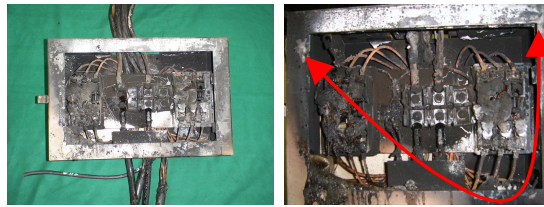
그림 3. 분전반의 전면

그림 3은 사고 분전반의 전면으로 우측 하단과 우측 상단으로 강하게 연소된 패턴이 관찰되었으며 연소의 강도는 그림 3(b)에 나타낸 화살표 방향으로 분전반 커버로 사용된 안전내판을 연소시키며 우측 하단부에서 상부로 화염이 진행된 소손 흔적이 나타났다. 또한 그림 4는 분전면의 상부와 하부로 그림 4(a)는 분전반의 상단부로 그림 3(d)와 같이 분전반의 하단부와 비교하여 강한 소손이 발생되어 화재는 분전반 내부에서 발생하여 분전반 내부의 전기기기류를 소손시키며 상부로 전이된 형태를 나타냈다.

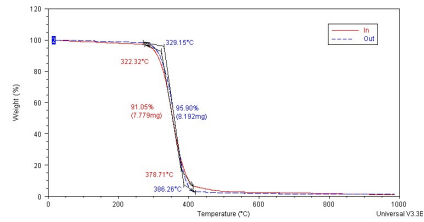
그림 5. 분전반의 용융된 안전내판

그림 5는 분전반 전면에 부착되어 있던 용융된 안전내판으로 우측은 완전 소멸되어 있었으며 좌측 하단에 그림 5(b)와 같은 용융된 안전내판이 있었다. 용융된 안전내판은 상부가 녹아내려 하부로 덮여진 형태로 남아 있었으며 그림 6(a)와 같이 열중량 분석 결과 외부는 328℃에서 386℃까지 96%의 열중량 감소를 보이나 내부는 322℃에서 378℃ 사이에 91.05%의 열중량 감소를 보여 화염이 내부에서 외부로 진행된 것으로 추정되었다. 그러나

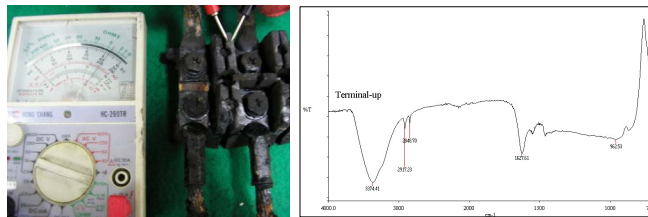
그림 8. 소손된 단자대의 저항측정 및 FT-IR 분석

그림 8(a)는 분전반 내부에 단자대로 테스트에 의한 저항을 측정한 결과 대략 4KΩ정도 저항이 측정되었으며 이는 단자대의 표면에서 트래킹이 발생된 것으로 판단되었으며 그림 8(b)와 같이 FT-IR로 분석한 결과 3374cm⁻¹에서 열에 의해 탄화된 재료가 공기 중의 산소(Oxygen)나 수분(H₂O)과 결합한 형태의 적외선 흡광 피크가 나타나 결과적으로 강한 화염에 의해 상당부분 소손된 것을 알 수 있다. 또한, 화학적 결합에 있어서 2917cm⁻¹, 2848cm⁻¹에서 흡광피크가 나타난 것으로 케이블 심선의 절연재가 용융되어 단자대로 낙하된 것으로 판단됨에 따라 화재가 발생한 이 후 외부의 오염물이 단자대에 낙하되어 트래킹이 발생하면서 분전함이 소손된 것으로 판단되었다.

이와 같이 분전함에서의 발화는 최초로 시작되지 않았지만 분전함 구성품의 비난연재 사용으로 분전함의 소손은 크게 진행되었으며 내부의 차단기들은 접점상태를 그대로 유지하여 2차 재해의 가능성이 있었다. 또한 분전함 상부에서 분전함 내부로 오염물질의 침입하기 쉬워 트래킹과 같은 전기화재 발생 가능성이 크므로 설치 및 유지관리 더욱 주의를 기울여야 한다.
