고강도 볼트 카드늄 취성파괴 사례연구

The Case Study of High Strength Bolt Cadmium Embrittlement Failure

It happened a failure on special bolt which supported main landing gear actuator up-lock rod of 00 aircraft. Fracture was occurred at end of center drilled hole and thread machined on bolt. Metallographic, fractographic, and other characteristics of embrittlement analysis and experiments carried out on the failed bolt to find out the reason. Bolt surface was cadmium electroplated(EP) to give lubrication and provide excellent corrosion resistance. Resultly, Bolt was failed due to cadmium embrittlement occurred during baking treatment as well as center drilled hole. for the failure that are relevant to failure analysis and prevention. For their successful functional application, cadmium EP bolts require proper and adequate baking treatment after electroplating, and is complete with no center drilled hole

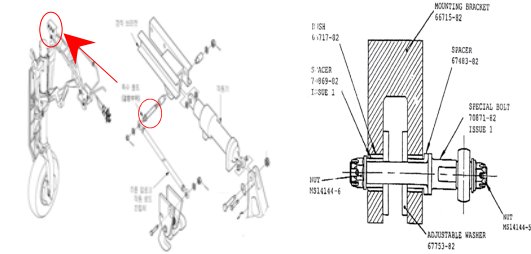
파단결함이 발생된 볼트는 카드뮴 도금된 Ni-Si-Cr-Mo-V 계열BSI(British Standards Institution)S 155 합금이 사용되었으며, 인장강도는 1900Mpa이상으로 고강도 특수볼트에 속한다. Table 1과 같이 일반적인 고강도 강과 비교시 규소(Si)가 상대적으로 많이 함유됨에 따라 강도는 우수하나 상대적으로 취성에 민감할 수 있다. 특히 고강도강 내부에 취성인자가 침투되었을 때 결정립계면에서 결합력감소 및 응력강도를 가속화 시킬 수 있다. 결함이 발생된 볼트는 Main Landing을 Up-Down 하기위해 작용하는 Actuator Up-lock rod를 지지해 주는 역할을 하며 장착 위치는 Fig 1 과 같다. 볼트는 아래 우측에서와 같이 좌우 각 한 개의 Nut에 의해 고정되며 결함은 Fig 2와 같이 우측부 Nut가 장착되는 나사산 끝단부위에서 발생되었다. 볼트에 가해지는 하중은 Actuator 작동시 나사산 부위에 전단력과 Nut 체결을 위해 75-85lb·in의 Torque가 가해진다. 볼트의 장착은 항공기가 도입된 이

Fig. 1 Bolt installation position and IPB(Illustrated Parts Breakdown)

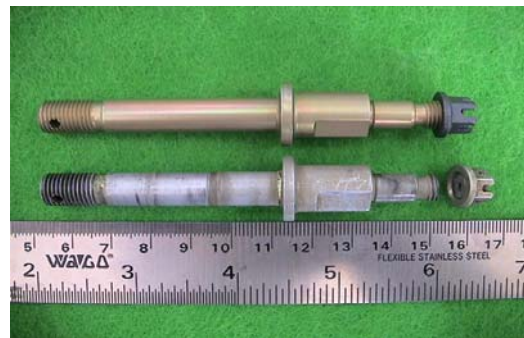
Fig. 2 Bolt failure comparison

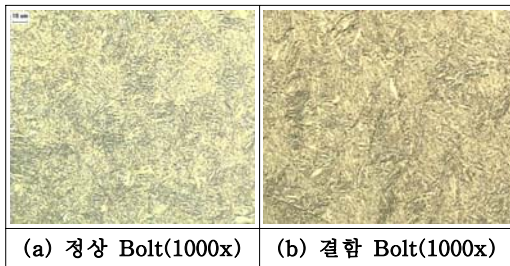
취성 인자(Embrittler)이외에 고체금속취성에 영향을 미칠 수 있는 금속학적 요인중의 하나인 결정립계의 크기 및 석출 및 고용경화를 분석하기 위해 원소재 및 Cd도금된 결함발생 볼트에 대한 미세조직을 비교분석한 결과 Fig 3과 같이 동일한 미세조직 상태가 관찰되었다.

Fig. 3 Microstructure, (a) Non-failure bolt, (b) failure bolt

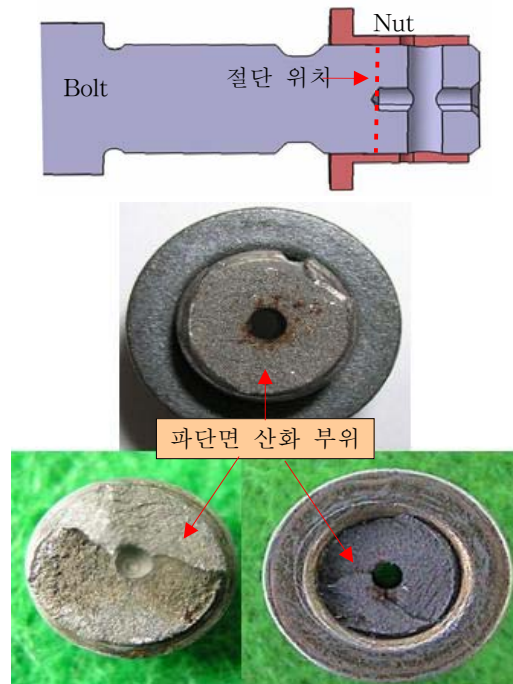
볼트 파단은 Fig 4와 같이 중앙홀 가공부위 끝단에서 발생되었으며, 파단된 3개의 볼트파단면에 대한 육안관찰결과 2개의 볼트는 볼트홀 주변부에서, 나머지 1개는 나사산 주변에서 산화부위가 발견됨에 따라 균열은 산화부위가 관찰된 위치에서 시작되어 파단된 것으로 판단되었다.

Fig. 4 Shape of rupture surface(16x, Optical microscope)

KT-1 주륜 장착 특수 볼트는 Cd에 의한 고체금속취성으로 파단되었다. 파단된 볼트 전반에서 형상기계가공을 용이하게 하기위해 볼트 길이방향 단면 중앙에 가공된 홀 끝단에서 시작되었으며, 파면전반에 걸쳐 취성과파괴시 관찰되는 입계파괴(Intergranular fracture) 양상이 관찰되었다. 입계파괴의 원인은 볼트 표면 Cd도금 및 도금 후 수소취성을 방지하기 위한 Baking 공정중에 Cd이 확산되어 재료내부로 침투하여 취성인자로 작용하여 입계간의 인장응력을 감소시킴으로써 취성과파괴를 유발시킨 것으로 Cd 확산은 Hole 끝단 가공시 거친 기계가공선에서 심화됨에 따라 볼트 제작시 중앙 홀가공 공정삭제 및 카드뮴도금 공정개선을 제시되었다.

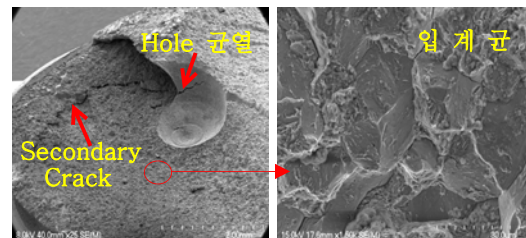
Hitachi Fe-SEM 주사전자현미경을 사용하여 Fracture mode를 관찰하였으며, 전 파단면에서 입자경계면을 따라 파단된 취성파괴의 전형적인 유형인 Intergranular cracking(입계균열)이 Fig 5과 같이 확인되었다.

부가적으로 secondary cracking도 관찰되었는데 이는 볼트 파단시 작용된 하중의 영향으로 발생하는 일반적인 현상이나, 본 결함은 파단특성상 취성파단과 관련하여 발생된 것으로 판단된다.

Fig. 5 Rupture surface(Intergranular cracking)

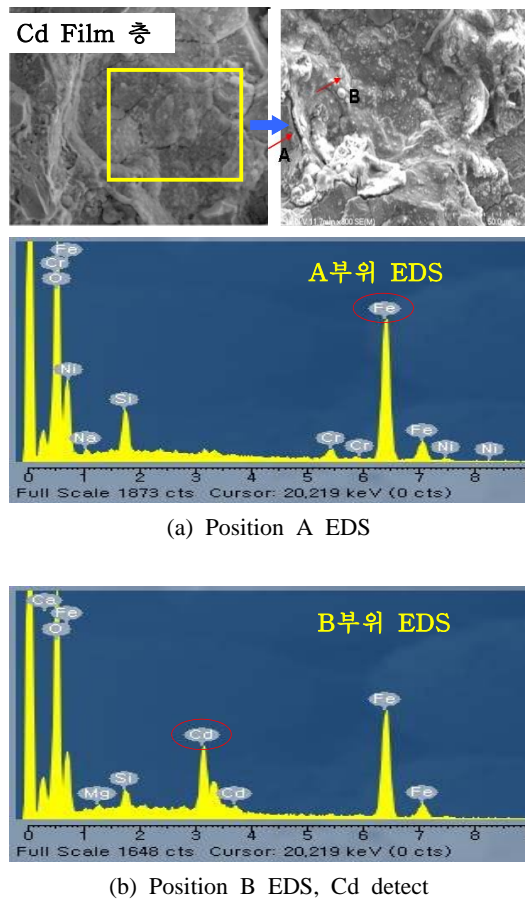
입계균열발생을 유발시킨 원인을 규명하기 위해 파단면에 존재하는 취성원소인 카드뮴(Cd)분포 여부를 분석하기 위해 FE-SEM과 EDX(Energy dispersive X-ray : 에너지 분광분석) 장비를 사용하여 Fig 4의 균열이 시작된 볼트내부 산화된 부위에 대한 관찰결과 Cd Film층과 개재물이 다량으로 존재하였으며, Film층 존재부위인 "B"에 대한 성분분석결과 Fig 6과 같이 Cd(카드뮴)성분이 검출되었으나, 산화되지 않은 다른 부위인"B"에서는 Cd이 검출되지 않거나 소량만이 검출되었다.

Fig. 6 Rupture surface EDS analysis

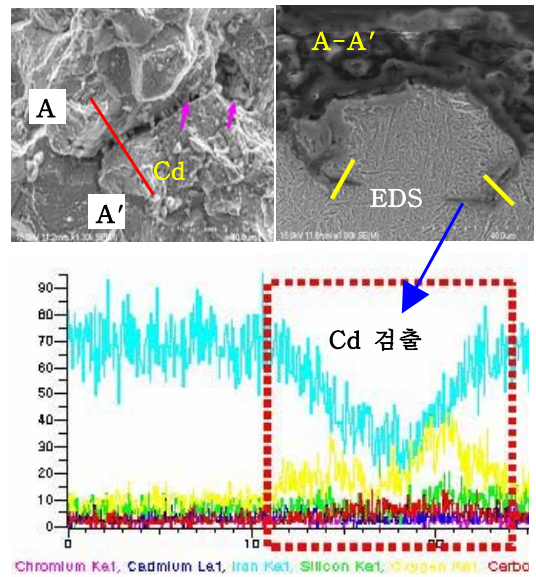
파단면의 2차 균열(secondary crack)내부에서도 Cd성분이 Fig 7(a)과 같이 검출되었는데 이는 2차 균열발생도 취성원자인 Cd에 의해 발생한 것으로 판단되었다.

(a) Secondary cracking EDS(Cd detect)

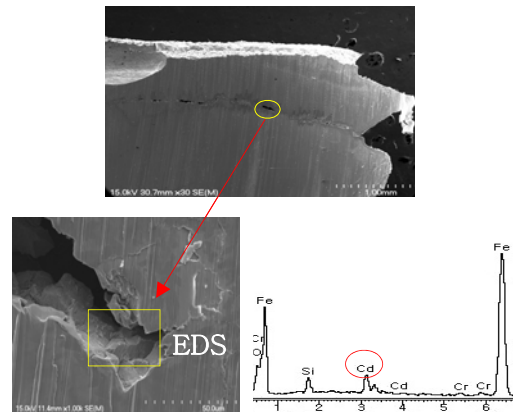
(b) Subsurface crack EDS(Cd detect)

Fig. 7 Rupture surface secondary cracking and subsurface crack EDS analysis

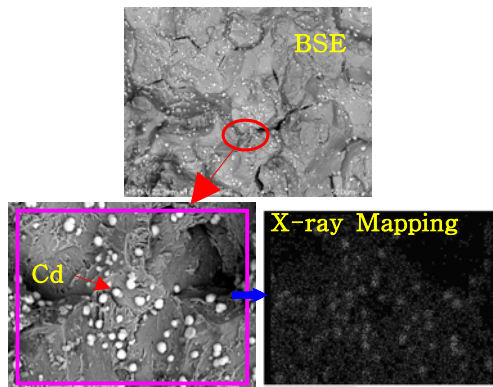
파단면에서 Cd 분포정도를 분석하기 위해 BSE(Back Scattered Electron) 및 X-ray Mapping법을 사용하여 Cd 분포상태를 확인한 결과 1~2 μm 크기의 Cd 산화물이 Fig 8과 같이 파단면 입계 주변에 산재되어 있음이 확인되었다.

Fig. 8 Distribution of cd on rupture surface(BSE and X-ray Mapping image)

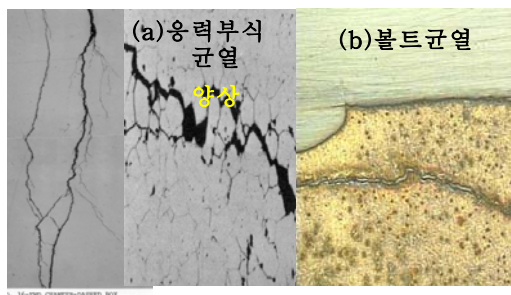
결정립계 파단은 취성파괴시 관찰되는 형태로 운용환경 및 제작공정에서 발생 가능한 Failure mode는 응력부식, 수소취성, Cd 모재확산에 의한 금속유기취성을 고려할 수 있으나, 균열시작점 및 표면 오염부위에서 부식인자가 검출되지 않았으며, 파단면 부근 종단면 관찰결과 Fig 9와 같이 균열발생 주변에 일반적으로 잔가지(Blanching)를 형성하며 진행되는 응력부식균열 양상은 관찰되지 않아 발생가능요인에서 제외되었다. 다만 수소 취성시 발생하는 균열양상과 유사한 형태가 볼트 균열주변에서 관찰됨에 따라 수소취성에 의한 파단 유발가능성이 추가로 검토되었다.

Fig. 9 Crack growth pattern comparison, (a) SCC(Stress Corrosion Cracking), (b) Bolt crack
