154kV 지중송전선로 접속함 절연파괴 고장원인 분석

윤형희, 강지원, 최경규, 박준우, 박진우
한국전력공사 전력연구원

A Causative Analysis on Joint Box Breakdown of 154kV Underground Transmission Line

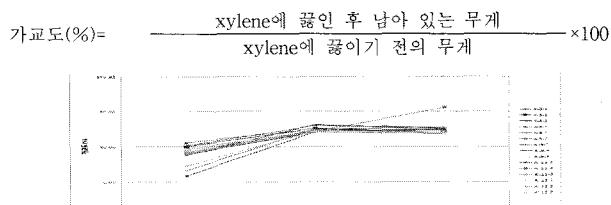
<그림 4> 가교도 시험 결과

가교폴리에틸렌(XLPE)의 가교가 제대로 되어 있지 않으면 각종 열화반응에 대한 저항성이 감소되어 고장 발생 확률이 높아지므로 일반적으로 80[%] 이상의 가교도를 유지해야 한다. 먼저 가교된 케이블 절연시편의 무게를 측정하고, 정해진 온도에서 추출 용매로 정해진 시간동안 추출 후 건조된 시편의 무게를 측정한 결과 도체인근 즉, void가 다수 발견된 절연체(내부 반도전층 부근)의 가교도가 대부분 80[%] 이하로 나타났다.

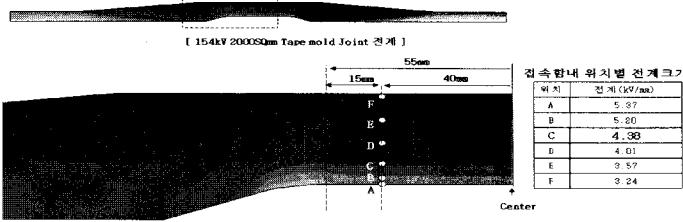
〈그림 8〉 154kV TMJ 전계해석 결과

식 (1) 및 전계해석(FEM) 결과 TMJ 접속함내 전계분포 $E_x=3.24\sim 5.37$ [kV/mm]로 분포되며 금번 보이드가 다수 발견된 도체인근에서 가장 큰 전계가 분포함을 알 수 있다.([그림 8]참조)

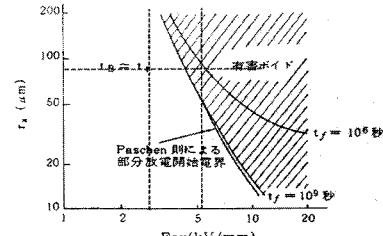
〈그림 10〉 외부 인가전계 E_{ex} 및 보이드 반경에 따라 절연파괴까지 이르는 시간 (r_a : 보이드 반경)

즉, 금번의 경우 운전 개시후 약 3년(9×10^7 초) 이후 절연파괴되었으므로 이러한 조건을 검토한 결과 약 200[μm] 이상의 큰 보이드가 도체 슬리브 부근 전계 집중 지역에 있었다고 판단된다.
