우리나라 연안역에서의 대형해양오염사고 방지책에 관한 연구-1

- Hebei Spirit 호 오염사고를 중심으로 -

A Study on Preventive Measures against Large Oil Spills in the Korean Coastal Waters-1

- Analyzing the Spill Accident from M/T Hebei Spirit -

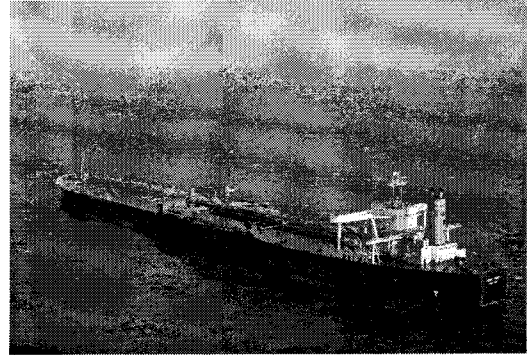
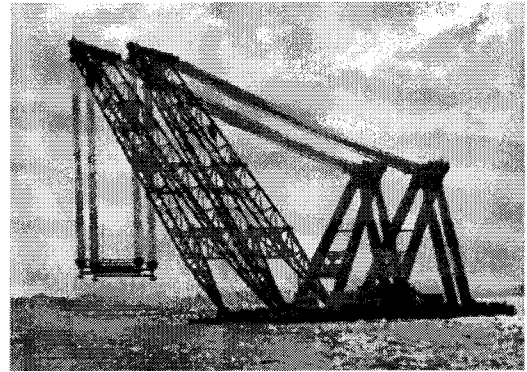
Fig. 1. Upper is Tanker Hebei Spirit(Source: KCG), lower is floating barge Samsung-1.

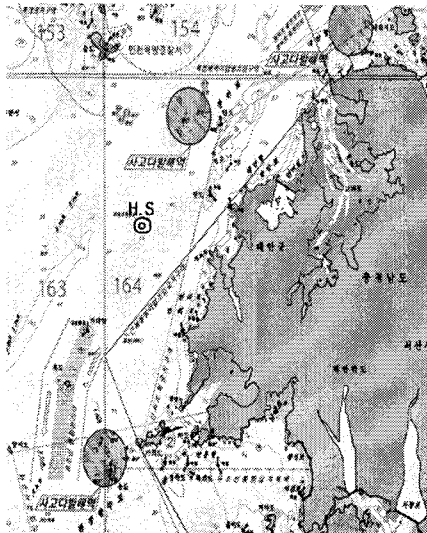
Fig. 2. Neighboring seas around anchorage of Hebei Spirit.

H.S호가 정박하고 있던 장소는 대산항에 입항하는 선박이 투묘대기할 경우, 지정 정박지가 없는 관계로 대산항 VTS의 지시 또는 권고나 선장의 판단에 따라 이용되는 임시 정박지이었다. H.S호도 2007년 12월 6일 대산 VTS에서 권고(또는 지시)한 지점에 투묘하였고, 그 당시 H.S호의 정박지 부근에는 다른 선박 5척도 함께 정박중이었다(Fig. 3). 그러나 Fig. 2에서 알 수 있듯이 그 장소는 인천항, 평택·당진항 및 대산항(이후 '인천권' 이라 함)에 출입하는 선박이 통과하는 통항 분리구역(TSS)에서 불과 7마일밖에 떨어져 있지 않고, 그 들 선박의 통항로로 이용되는 곳이며, 또한 주변에는 사고다발 지역이 존재하는 부적합한 정박지였다. 그럼에도 불구하고 그동안 지정 정박지가 없었던 것은 지금까지 해양사고가 발생하지 않아 관계부처에서 안일하게 대처한 것으로 보인다. 외국의 교통밀집해역의 경우, 예를 들어 Singapore에서는 크기별, 선종별, 목적별로 나누어 정박지를 지정하여 그에 적합하고 효율적으로 관리하고 있다. 따라서 대산항을 비롯하여, 특히 위험물운반선의 교통량이 많은 항에서는 입항선의 선종, 크기 및 대기시간 등의 여러 요소를 고려하여 적합한 정박지를 지정, 고시하여야 한다.

(2) 위험물운반선의 출입이 잦은 항에서는 정박지를 지정할 때 선박통항로로 부터 떨어진 안전한 장소이어야 하고, 선종별, 화물별, 목적별로 정박지를 달리하여 관리효율을 극대화하여야 한다.

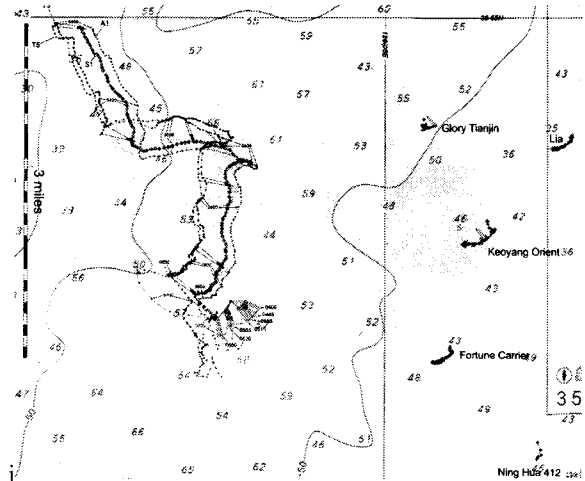
Fig. 3은 선박의 AIS 정보를 바탕으로 작성된 예인선 및 피예인선(이후 "예인선열"이라 함)과 H.S호를 포함한 6척의 정박선 항적도이다. 그림에서 당시의 해양기상상태로 보아 예인선의 진침로와 대지침로 사이에 상당한 차이가 있음을 짐작할 수 있다. 그림에서 나타난 예인선열의 대지침로를 조사해 보면,

- 0400시 이후 남동쪽으로 이동하던 침로는 0444분경 동쪽으로 바뀌면서 0530분경까지 계속됨
- 0530분 대지침로가 완전히 반대편인 서쪽으로 변경되면서 0550경까지 계속되다가 다시 남쪽으로 바뀌면서 0617분까지 계속됨
- 그 후 Hebei Spirit에 가까워지면서 침로가 조금씩 우측으로 변경되고 있음. 이 같은 예인선열의 항적도로부터 예인선은 예방중 강한 바람과 높은 파도 때문에 몇 차례 항로를 변경하려고 시도했음을 알 수 있음
- 0650분경 예인선 삼성-T5의 항적이 비정상적으로 이탈한 것으로 보아, 이 시기에 예인선이 절단된 것으로 추정됨

Fig. 3. Trajectories of tows and position of anchored vessels.

이 같은 계산결과에 의한 판단뿐 아니라, Fig.3의 항적도를 살펴보면, 피예인선이 남동쪽, 동쪽, 서쪽 및 남쪽으로 방향을 바꾸면서 이동하고 있어, 이는 동력선인 예인선에 의해서만 방향을 바꿀 수 있으므로, 결국 예인선은 예방능력을 가지고 있다고 보는 것이 타당하다.
