증기터빈용 Synchro Clutch Coupling에서 발생하는 진동에 관한 연구

A study on Mass Unbalance Vibration Generated from 200MW Steam Turbine Synchro Clutch Coupling

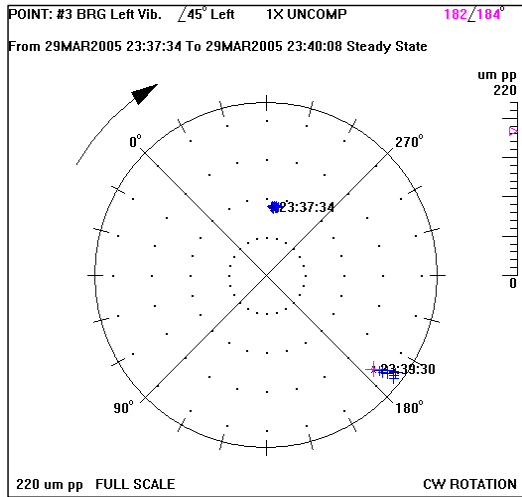
(Fig. 4 Vibration vector change of bearing No 3)

2005. 3.29(화) 23:41'분경 터빈출력 130MW (Mode 1, Gas Turbine 5대, 열 출력 420Gcal) 운전 중 제 1호기 고압터빈 22단 Blade 62개 중 1개가 절손(Blade 길이 415mm 중 상부로부터 335mm 지점에서 탈락) 되었고 그 영향으로 23단과 24단 Blade 중 일부가 Dent 되면서 No 3 베어링 1X 진동값이 Fig 4

Acceptance Region 에서 보는바와 같이 $80\mu\text{m}<310^\circ$ 에서 $182\mu\text{m}<184^\circ$ 로 약 126° 의 위상각 변화되었고, No 4 베어링 1X 진동은 $70\mu\text{m}<183^\circ$ 에서 $80\mu\text{m}<28^\circ$ 로 약 155° 의 절대위상각이 변화된 것을 DM 2000 에서 확인 후 현장 점검결과 고압터빈 블레이드 절손 상태 확인하였고, 그후 Fig 5처럼 터빈 22단 손상 블레이드 교체 및 23단 일부 Blade Blending 후 weight Balancing 하였으나 No 3, 4번 베어링 진동상태는 기동 및 모드절환(1↔5)시 높은 상태를 유지 하였다.

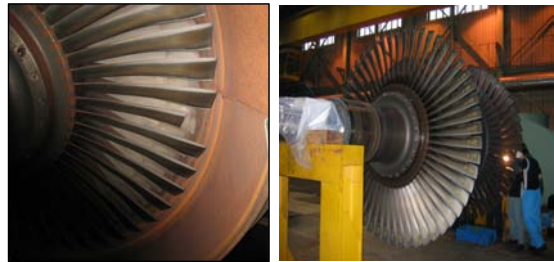
(Fig. 6 Photograph before and after replacing low pressure turbine blade)

2006. 8.30(화) 09:30'분경 제 1호기 증기터빈 출력 110MW (Mode 3, Gas Turbine 5대) 운전중 Fig. 6처럼 저압터빈 Left 3 단 Blade 53개중 1개가 절손(Blade 길이 760mm중 상부로부터 140mm 지점에서 탈락)되면서 저압터빈 No 1,2 베어링 Direct 진동이 Fig. 7에서 보는바와 같이 약 $90\mu\text{m}$ 운전중 순간적으로 $170\sim 220\mu\text{m}$ 후 약 20분 유지되다가 09:50분경 No 2 Bearing 진동값이 $232\mu\text{m}$ 초과하여 Unit Trip 되었다. 이는 앞에서 관찰한 고압터빈 블레이드 탈락시 나타나는 현상과 유사하다. 물론 이런 현상은 DM 2000의 각종 Plots 및 Trend에서 확인할 수 있다. 저압터빈 블레이드 절손후 탈락된 Blade 중량을 알기위하여 큰 그릇에 물을 채운후 저울위에 올려놓고 측정된 결과 $3,800\text{g}$ 이었고 예비품 Blade로 탈락된 길이만큼(140mm) 물에 잠기도록 한후 중

량 측정된 결과 $3,884\text{g}$ 이었으므로 탈락된 Blade 중량은 증가된 중량에 블레이드 재질 비중을 곱하여 계산한 결과 $84\text{g}\times 7.8=655\text{g}$ 이었다. Rotor 중심에서 weight hole 중간까지 평균 직경은 약 470mm, 탈락된 blade 중심까지 반경은 약 1250mm로 중량을 보상하기 위한 반경 계수는 약 2.66이며, 탈락된 blade 중량을 보상할 weight는 $655\times 2.66=1742\text{g}$ 이므로 Blade 탈락 전 unbalance 진동을 고려하여 식(1), (2) 벡터도 및 컴퓨터 Balancing 프로그램을 이용 중량과 부착각도를 수정하여 $1830\text{g}<75^\circ$ 발란싱 하였다. 그 후 정상 운전중 저압터빈 No 1,2 베어링 진동은 약 $80\mu\text{m}$ 정도이고 Mode 3에 의한 기동시, Critical Speed, 계통 병입후 8MW 에서 저압증기가 Admission 할 경우 또는 Mode 절환할 경우에는 진동이 높게 나타났다.

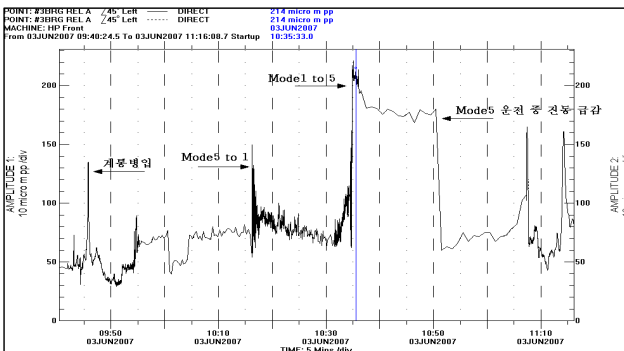
(Fig. 8 Change of vibration condition of bearing No 3 during mode 3 operation)

교체후 Mode 3 기동하였으나 1차 Critical Speed에서 저압터빈 No 1 베어링 진동이 174 μ m로 높게 발생하고, 정격속도에서는 고압터빈 No 3베어링 진동이 108 μ m로 다소 높으며 고압터빈 운전 중 저압터빈을 기동하여 Mode 1→5 로 변환하여 Synchro Clutch Coupling 체결시에는 Fig 8처럼 No 3 베어링 진동이 214 μ m로 높게 발생하였다. 진동 진단결과 진동 증가 원인은 Rotor Mass Unbalance에 의한 Synchro Clutch 문제로 판단하여 저압 및 고압터빈 로타에 Weight Balancing을 시행하였으나 Synchro Clutch Coupling 연결상태 불안정으로 진동 증가를 유발하고 커플링 미분리 되었다.

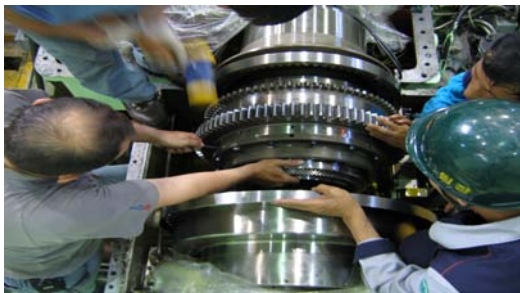
(Fig. 10 Appearance of adjusting Synchro Clutch Coupling)

2007년 10월 커플링 정비전 Mode 3 기동시 No 3 베어링 진동은 최대 170~210 μ m으로 높은상태 유지 하였으나, 커플링 정비 후 Mode 3로 운전시 출력 10MW에서 순간적으로 최대 122 μ m이고 10월 9일 1,2차 모드 전환시 순시 최대 99~133 μ m로 양호하였다. 이렇게 No 3, 4 베어링 진동이 저하된 것은 커플링 내부 Ratchet Wheel 과 Carrier 내부간격 조정 및 조립위치 변경(100°), Pawl Stopper 부위 Unbalance량(60g) 저감에 기인하며 이러한 사항은 Synchro Clutch 에서의 1X 성분을 낮추었기 때문이다.

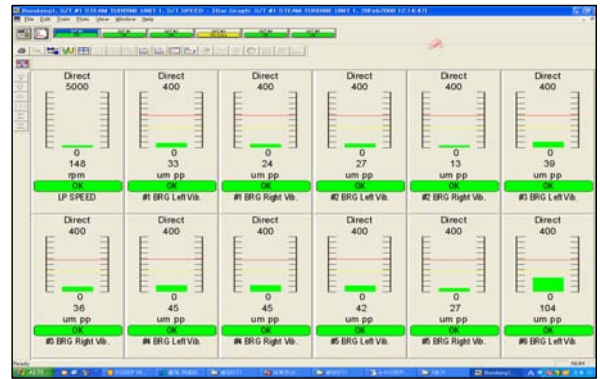
(Fig. 11 Vibration data of steam turbine)

제 1호기 증기터빈 베어링에서 주로 발생한 진동변화는 2005년 고압터빈 블레이드 절손부터 2007년 Synchro Clutch Coupling 내부점검 정비까지 전체 4번에 걸쳐서 큰 진동변화가 있었다. 물론 터빈 베어링 진동 가진력은 질량불평형 (Mass Unbalance) 성분이다. 그러나 1X 성분을 발란싱 하여도 기동 및 모드 전환시에는 수차 발생한다. 이러한 가진력은 고·저압 터빈을 연결하여주는 Synchro Clutch Coupling에서 유발되었으며 내부부품 정비 및 조립위치 변경에 따른 1X 성분을 제거하자 Fig 11에서 보는바와 같이 베어링에서 발생하는 진동 진폭은 놀랄 정도로 저감되었다. 상기에서 고찰한바와 같이 터빈에서 발생한 진동 진폭을 저감하기 위해서 제일먼저 수행할 일은 Unbalance 성분을 줄이는 것 도 중요하지만 더큰 것은 Synchro Clutch Coupling을 사용할 경우 클러치 내부에서 오는 가진력을 근본적으로 제거하는 것이 제일 중요하다.
