실선로 측정 PD 패턴 분석을 통한 154kV 지중송전선로 절연열화 측정

박진우*, 박준우*, 문경희*, 박흥석*, 최경규*, 한상옥**
한국전력공사*, 충남대학교**

**Assessment of Insulation system for 154kV Underground Transmission Line
By Analysing PD Pattern**

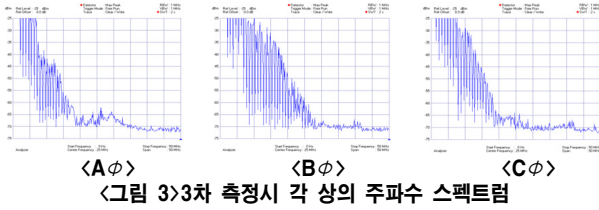
<그림 3> 3차 측정시 각 상의 주파수 스펙트럼

HFCT 센서와 Spectrum Analyzer를 이용하여 해당선로의 주파수 스펙트럼을 분석한 결과는 <그림 3>과 같았다. 화이트노이즈이외의 원인이 불분명한 펄스에 의한 주파수 성분을 3상 모두 나타내고 있었으며 특히 B상에서는 25MHz대역까지의 주파수 성분이 검출되었다.

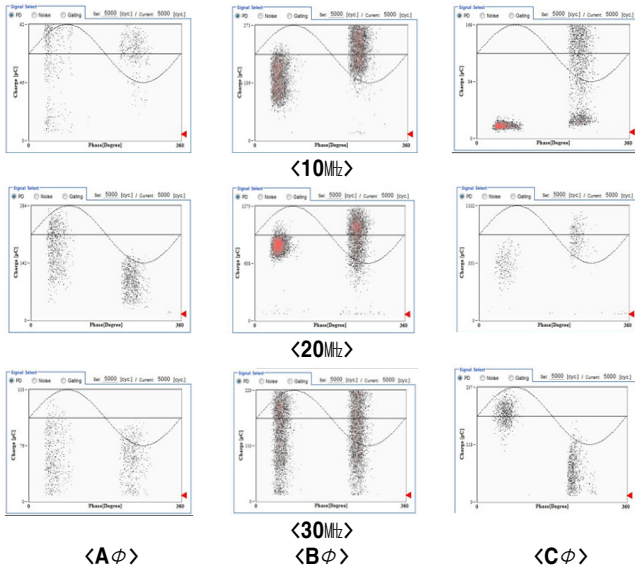
<그림 4> 주파수 대역별 각 상의 PRPD패턴

주파수 대역별 각 상의 PRPD패턴을 살펴보면 2차 때와 비슷한 방전 크기를 보이고 있으며 10~30MHz대역내에서 모두 유사한 형태의 PRPD패턴을 나타내고 있었다. 또한 동일한 위상 내에 모든 방전 펄스가 분포하고 있으며 방전크기 또한 대체적으로 일정하게 나타나고 있다는 점에서 고체절연물에 의해 발생하는 전형적인 PD패턴과는 상이한 형태를 보이고 있으며 3차 측정시 측정된 펄스의 발생원인이 1,2차 측정시 측정된 펄스의 발생원인과 동일하다고 가정할 때 측정된 미지의 펄스를 발생시키는 원인은 XLPE케이블 내부에 존재하는 결함은 아닌 것으로 판단되었다.

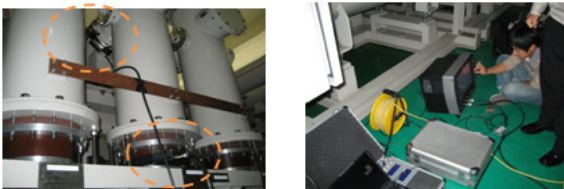
<그림 5> UHF센서 부착 및 Oscilloscope 분석

측정개소가 변전소내 EBG인 점을 감안할 때 만약 측정된 펄스가 PD에 의한 전류펄스라면 그 원인은 측정지점에서 가까운 EBG 내부 액세서리 혹은 EBG와 가까운 지점의 GIS에서 발생될 것이라 판단되어 아래 사진과 같이 GIS PD 측정용 UHF센서를 EBG접속함과 GIS에 각각 부착하여 그 출력을 Oscilloscope로 분석하고자 하였다.

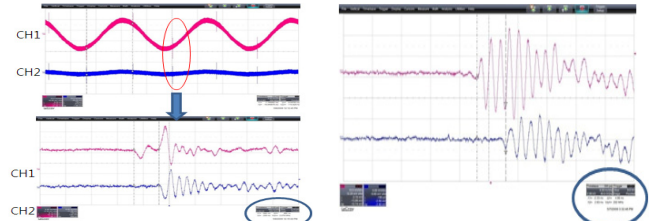
<그림 6> 측정된 펄스(좌)와 GIS에서 나타나는 전형적인 PD펄스(우)

분석결과 해당 펄스는 정확히 한 주기에 2개씩(정극성 1, 부극성 1) 발생하고 있었으며 상승시간 또한 200ns 정도로 PD펄스와는 분명 다른 특성을 보이고 있었다.

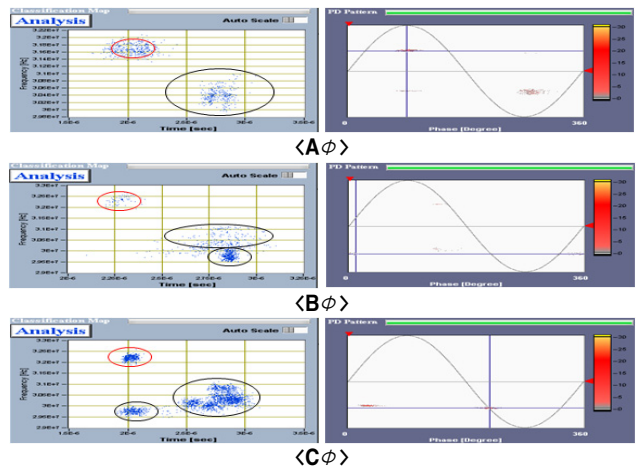
<그림 7> 측정된 펄스들 대한 T/F Mapping

T-F Mapping은 측정된 아날로그 신호를 디지털 신호로 변환하고 트리거 레벨을 이용해서 각각의 부분방전 개별 펄스에 대하여 시간과 주파수에 대하여 신호 분석을 하여 노이즈 신호와 부분방전 신호를 구분하는 S/W적인 노이즈 제거방법이다. 해당 선로에서 측정된 신호를 T/F Mapping한 결과 각 상에서 발생하는 펄스는 둘 혹은 세 개의 펄스 발생원인을 가지는 것으로 나타났으며 이들 각각의 원인별로 다시 PRPD 패턴 분석을 한 결과 <그림 7>과 같이 PD에 의한 PRPD패턴은 나타나지 않았다.

이상으로 지중송전선로에서 발생하는 PD의 특성에 대해서 알아보고 그 특성을 바탕으로 원인이 불분명한 펄스형태의 신호가 검출된 154kV XLPE케이블 지중송전선로에 대해 3차에 걸친 PRPD패턴 및 스펙트럼 분석과 Oscilloscope 및 T-F Map을 이용하여 미지의 신호에 대한 특성 및 원인분석을 시행하였다. 그 결과 첫째, 측정 시기별로 PRPD패턴의 형태에 있어 약간씩의 차이가 있긴 하지만 매번 측정되는 신호의 발생원인이 동일하다고 가정할 경우 측정된 PRPD패턴은 케이블 내부결함에 의한 PD패턴은 아닌 것으로 판단되며, 둘째, UHF센서와 Oscilloscope를 이용한 펄스 분석 결과 PD의 일반적인 특성보다 훨씬 긴 Rising Time을 가진 채 매 주기당 정확히 2개의 펄스만이 검출된다는 점에서 PD 전류 펄스와는 구별되는 특성을 보이고 있었다. 마지막으로 T/F Map을 이용해 측정된 펄스들을 발생원인별로 분리하고 분리된 펄스들에 대해 각각 PRPD패턴 분석을 시행한 결과 각각의 패턴들은 전형적인 Noise에 의해 생성되는 패턴의 형태를 나타내었다. 이상의 결과를 종합해볼 때 측정된 신호는 케이블 시스템 내부 혹은 EBG 나 GIS 내부 결함에 의한 PD펄스는 아닌 것으로 판단되며 외부에서 지속적으로 유입되는 수~수십MHz 주파수 대역의 노이즈에 의한 신호인 것으로 추정된다. 하지만 PD의 발생이 규칙적이지 않다는 PD의 특성을 감안할 때 3차에 걸친 측정 시 검출된 펄스가 동일한 원인에 의한 것이 아닐 수도 있다는 점에서 향후 해당선로에 대한 지속적인 관찰과 반복측정이 필요할 것으로 보인다.
