도심지 굴착공사에 따른 인접지반 및 구조물 침하원인 분석

The contiguity ground and structures sinkage analysis of in city excavation

성주현¹⁾, Seong, Joo-Hyun

¹⁾ 한국시설안전공단 기술본부 기술개발팀 대리, Researcher, Dept. of Technical Development Korea Infrastructure Safety & Technology Corporation

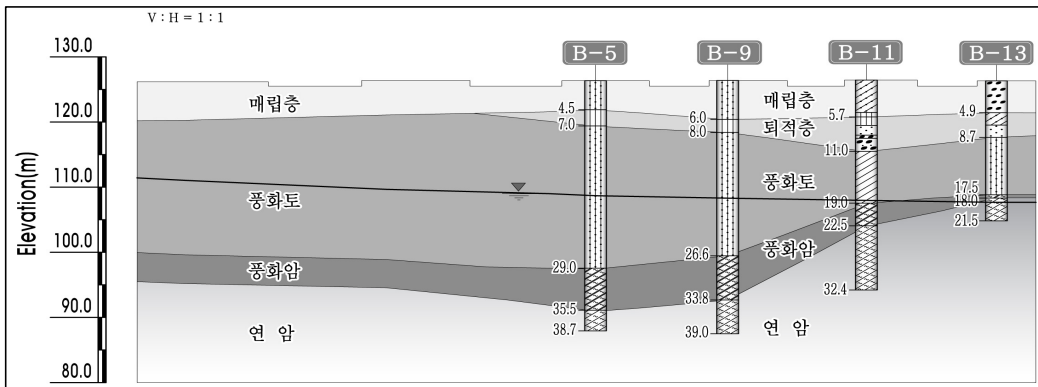
<그림 3-1> A-A'구간 지층 단면도

시추심도는 기반암인 연암 3m 확인을 기본으로 하였으며, 연암 상태가 현저히 불량한 공에 대해서는 최고 13.7m까지 굴진하였다. 시추조사 결과 조사지역의 지층은 상부로부터 매립층, 퇴적층, 풍화토, 풍화암, 연암의 순으로 분포하고 있으며, 대표 단면과 지층별 분포 특성 및 지반 물성은 아래와 같다.

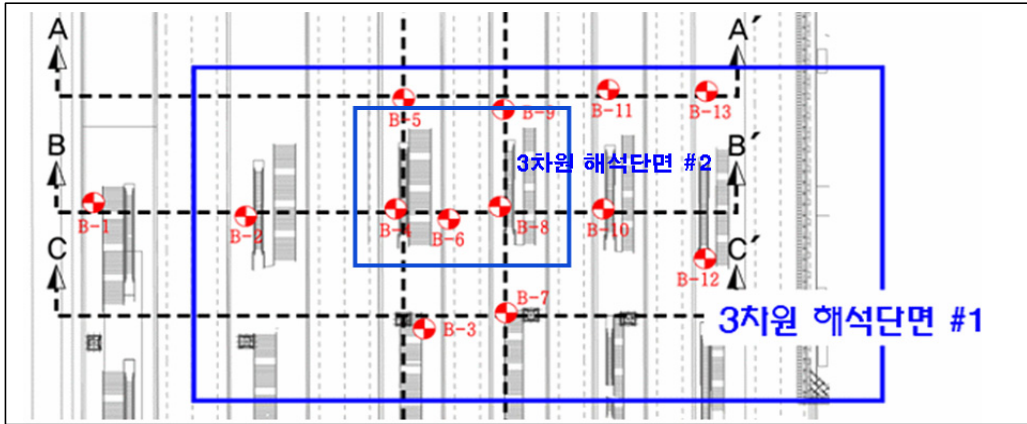
<그림 5-1> 해석단면 선정

수치해석을 위한 해석단면은 운행이 중단된 2번과 4번 승강장 엘리베이터와 운행이 중지된 후 운행이 재개된 3번과 4번 승강장 에스컬레이터 주변, 굴착공사가 진행되고 있는 과업구간을 전반적으로 반영할 수 있도록 선정하였다.

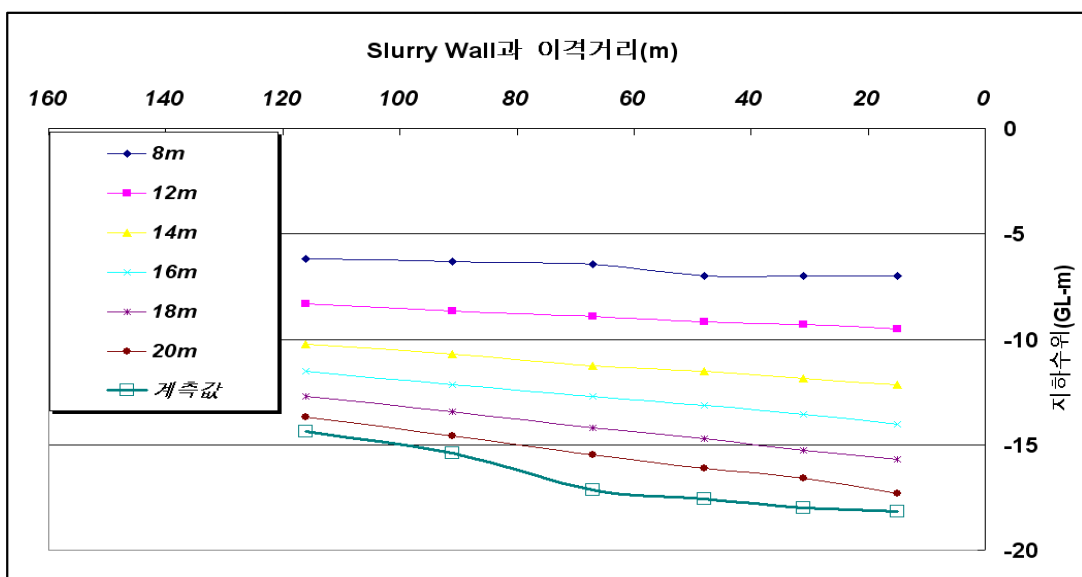
<그림 5-2> 지하수위 수치해석결과 및 계측결과 비교

인접지반굴착공사로 인한 배수과정을 기초로 한 침투해석 결과와 현재 지하수위 계측결과가 유사한 경향을 나타내는 것으로 보아, 현재 지하수위 감소영향은 인접공사에 영향을 크게 받은 것으로 판단된다.

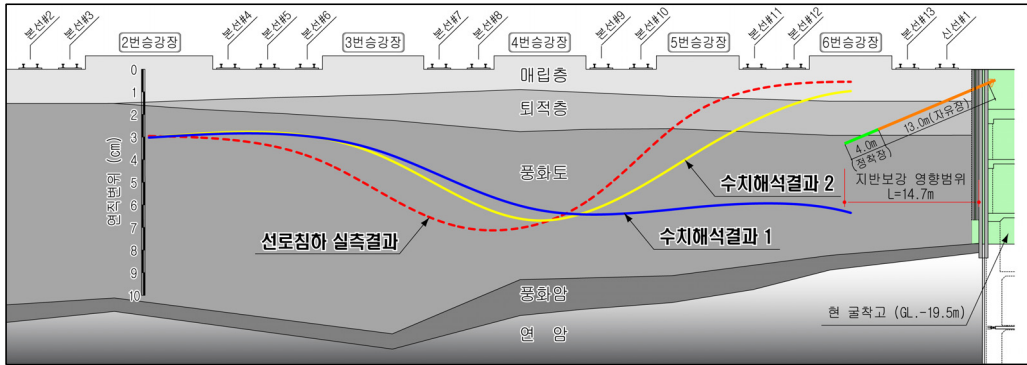
<그림 5-3> 응력-변형 해석결과

지반조사를 통한 지층단면과 물성치만을 고려한 해석에서는 5,6번 승강장에서도 침하가 크게 발생하는 것으로 나타나 발생한 침하경향과 일부 차이를 보이는 것으로 나타났다.

그러나, 토류벽 앵커 및 앵커정착을 위한 그라우팅 보강이 인접한 5,6번 승강장 연약 퇴적층에 끼친 영향, 5,6번 승강장 인근에 설치된 다수의 기초효과, 2~6번 승강장 사이 초기 지하수위 구배영향 및 3,4번 승강장 및 선로의 KTX 승객 이용 빈도를 종합적으로 고려한 해석 결과에서는 실제 발생한 침하경향과 매우 유사하게 나타났다.
