Trench MOSFET Technology의 Deep Trench 구조에서 WET Cleaning 영향에 대한 연구

The Study of WET Cleaning Effect on Deep Trench Structure for Trench MOSFET Technology

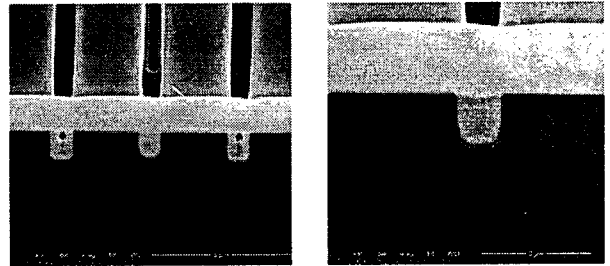
그림 2와 같이 defect의 주요 성분은 deep trench etch 공정시 발생하는 by-product인 etch gas가 섞여있는 oxide성 polymer가 trench bottom에 잔존하게 되어 후속 cleaning공정에서 제거가 안되는 가설을 세울 수 있으며 다른 한편으로는 hard mask oxide strip 공정에 사용되는 HF chemical cleaning에 의하여 substrate보다 trench bottom이 더 소수성을 가지게 됨으로써 oxide residue가 trench bottom에 re-deposition되는 가설을 세울 수 있다.

그림 3. V-SEM analysis of Residue on deep trench structure

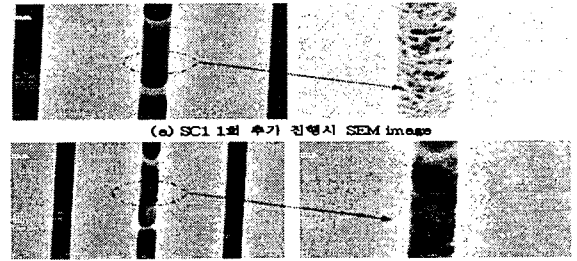
Deep trench etch 공정 진행후 공정 integration scheme 측면에서 residue defect과의 연관성을 조사하였다. 실험 결과 그림 4와 같이 두 실험 모두 residue는 여전히 발생하거나 어느 정도 감소하지만 완전 제거는 안 되는 것을 확인함에 따라 residue의 source는 전형적인 etch by-product가 아닌 다른 by-product 이거나 removal 공정중에 발생하는 re-deposited residue가 표면과의 반응이 매우 강하여 제거하기가 힘들다는 것을 간접적으로 알 수 있었다. 다른 한편으로 그림 5 및 그림 6과 같이 residue 제거를 위해 SC1 공정 추가 진행을 증가시키는 실험을 하였을 때 defect density가 감소하고 SEM image상에서 residue 형태가 제거되는 것을 보았을 때 앞서 언급된 residue와 표면과의 소수성에 대하여 반증한다는 것을 알 수 있었다.

그림 6. ex-situ SC1 공정 추가 횟수에 따른 defect image 변화 trend

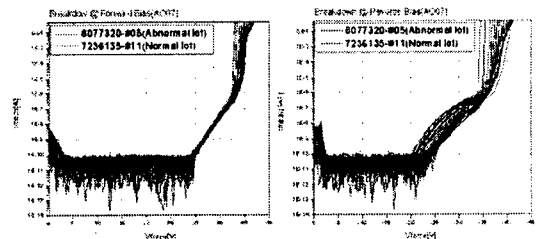
그림 9과 같이 residue 발생 전후에서의 WLR test 결과 Forward (Reverse) Characteristics중 reverse항목에서 residue 발생 lot인 경우 BV값이 감소하는 경향이 보였다. 그러나 개선 조건인 in-situ SC1 공정 추가 조건에서는 WLR test 결과 그림 10과 같이 spec을 모두 만족하며 기존 조건 대비 유의차가 없음을 알 수 있었다.

그림 9. WLR test result of residue lot & normal wafer

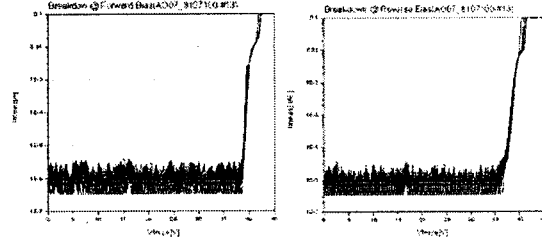
그림 10. WLR test result of 개선 조건 적용된 wafer
