승례문 화재의 감식 사례 연구 -A Case Study of the Sungnyemun Fire for Identification-

요 약

국보 1호인 승례문 화재는 화재조사자뿐만 아니라 국민들에게 크나큰 아픔을 안겨 주었다. 이 연구의 목적은 현장조사를 통하여 목조 문화재 화재 시 생성되는 연소패턴과 목재 마루바닥에 인화성물질을 살포 후 착화하였을 때 나타나는 촉진제에 의한 연소 흔적 등을 확인하는데 있다. 또한 이 연구결과는 유사한 화재 발생 시 화재조사요원에게 정확한 화재 원인을 감식할 수 있는 자료가 될 것이다.

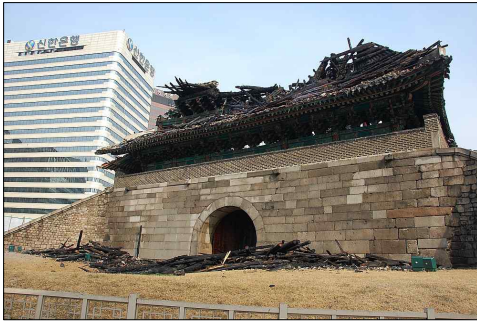
남측에서 바라보았을 때 문루 상층은 기둥과 상층 외부를 잇는 평방 일부가 남아 있고 그 외 지붕과 서까래 등은 소훼되거나 바닥으로 소락 되었으며, 하층은 기와지붕과 소락물 등의 충격과 하중에 의해 기와와 기둥 일부가 파손되거나 뒤틀리면서 바닥

으로 쏟아진 상태이나 타지 않았으며, 북문에서 보았을 때 문루 상층은 기둥과 이들 각 기둥을 연결하는 평방이 뒤틀린 상태로 위태롭게 남아 있고 상층의 지붕 재 등이 소락하면서 그 하층에 의해 중앙 기둥 일부가 쪼개지고 문루하층 기와지붕 동측 중앙부와 서측 귀포 일부를 제외하고 모두 뜯겨져 나간 상태이나 타지는 않은 상태이다(그림 7, 8, 9, 10 참조).

[그림7. 남쪽에서 본 형태]

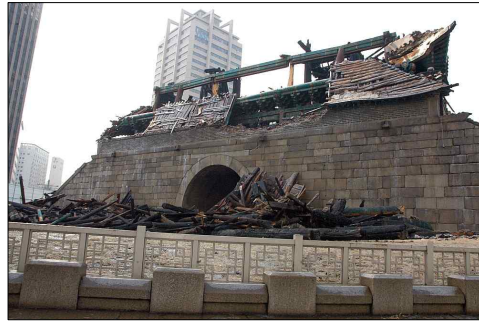
[그림8. 북쪽에서 본 형태]

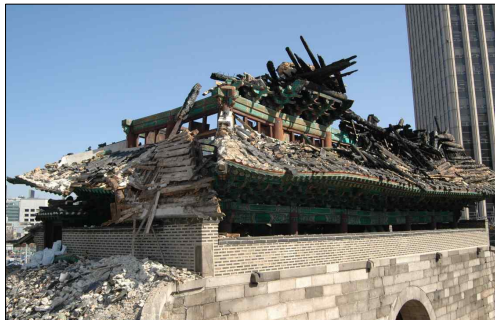
서측에서 보았을 때 상층은 지붕과 평방이 남아 있고 하층 협문 상단의 지붕과 기와 일부는 남아 있으나 남서측 지붕의 기와는 이탈되고 내부 적심부가 노출되어 있는 상태에서 무너진 담장에 걸쳐 있으나 타지는 않은 상태이고 동측에서 바라보았을 때 상층은 기둥과 평방이 남아 있고 하층 지붕은 동북측 지붕이 담장위로 걸쳐진 상태에서 기와가 이탈되어 있으나 타지는 않았다.

[그림9. 서남쪽에서 본 소훼상태]

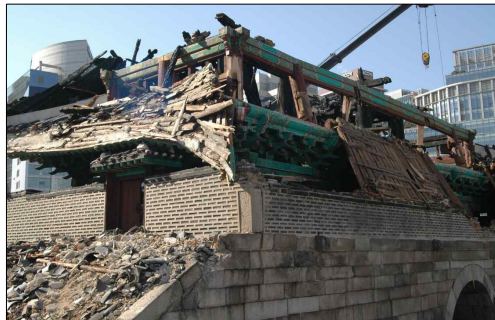
[그림10. 동북쪽에서 본 소훼상태]

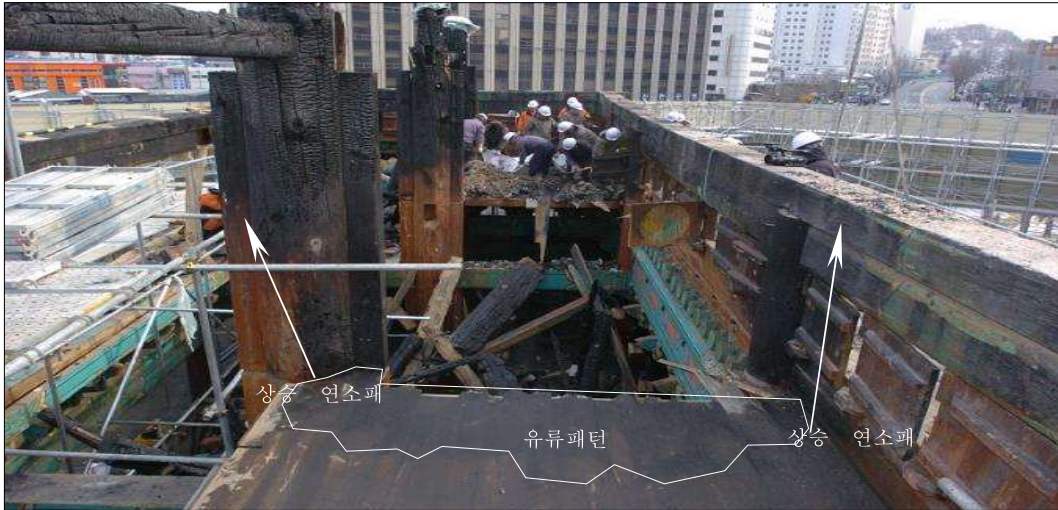
각 기둥과 벽체 등의 탄화형상과 발화당시 출화지점 등으로 보아 문루상층 서측 3 번째 기둥 하단의 마루바닥에서 최초 발화된 것으로 판단되었으며, 이곳 마루바닥에는 유동적인 인화성물질을 살포하였을 때 마루의 골과 면에 생성되는 탄화흔적이 식별되

며 또한 그 주변 바닥에 플라스틱류의 용착물이 식별되는 점으로 판단하여 볼 때 인화성물질 살포에 의한 인위적인 착화로 사료되었으며 기둥의 하단에서 상단으로 타 올라간 연소 패턴과 옆 벽체 판문부위의 상승 연소 패턴과도 부합되었다(그림 11 참조).

[그림11. 발화부위 연소 패턴 분석]

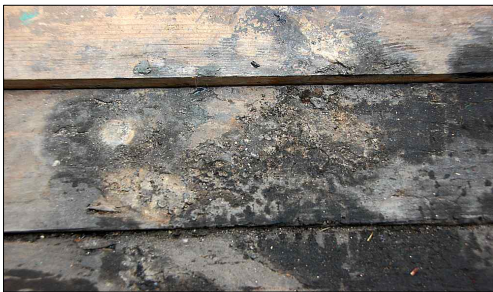
현장 발굴은 승례문 건물의 중요성과 차후 복원을 염두하여 문화재 관계자와 협조하여 잔해 등을 발굴 반출하였으며 우선 소락물에 의한 안전을 고려하여 문루 외곽에 비계를 설치하고 크레인 등 중장비를 이용하여 소락 잔해 등을 하나씩 확인 후 외부에 적재하여 정리한 결과, 문루 상층 발화부위 마루바닥에서 플라스틱 용융물질과 탄화잔해 등을 채취하여 국과수에서 감정결한 결과 폴리에틸렌(생수병) 및 폴리프로필렌(뚜껑)성분이 검출되었고 일부 수지류의 연소 잔해 중에서 유기용제(시너)의 성분을 확인할 수 있었다(그림 13, 14, 15, 16 참조).

[그림13. 탄화잔해]

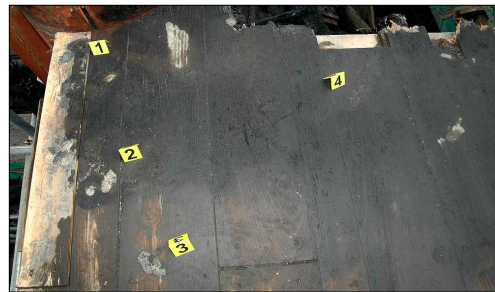
[그림14 플라스틱 잔해 표시]

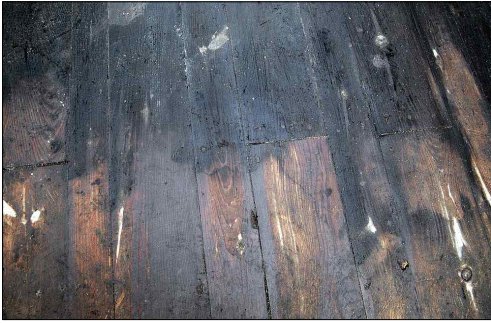
[그림14 마루 표면의 인화성물질에 의한 연소 패턴 식별]

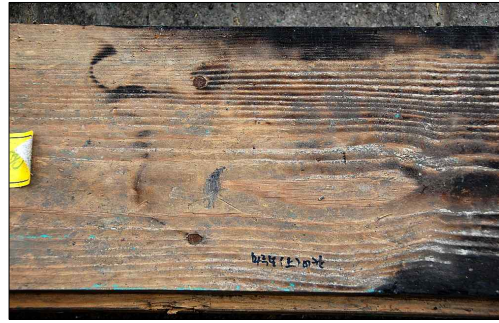
[그림15 마루 판자의 연소패턴]
