Mixer-type LPG차량에서 엔진역화에 의한 차량 파손에 관한 연구

A Study on the Damage by Engine Backfire in the Mixer-type LPG Vehicles

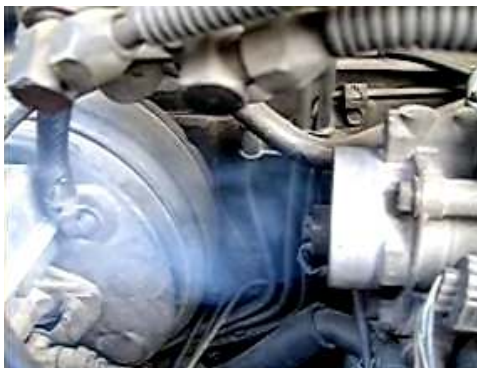
Fig. 2 Backfire

배전기식 점화장치, 전자식 점화장치, 직접 점화장치의 구성부품 불량과 스파크 플러그 불량에 대하여 점화 파형을 측정하였다. 피크전압 크기, 점화시간과 파형 형상 등의 점화파형의 분석을 통해 실화를 예상할 수 있었으며, 이를 이용하여 실화가 역화에 미치는 영향을 파악할 수 있었다. Fig. 2와 Fig. 3은 점화시스템 불량에 기인한 역화발생과 그 결과를 보여준다.

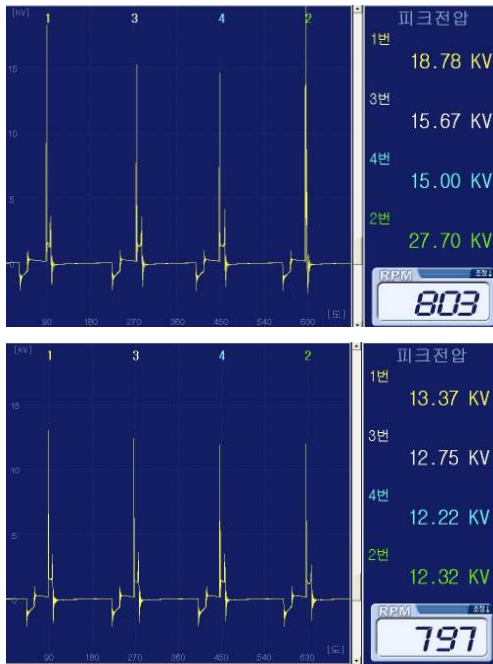
Fig. 4 Electrode burn-out
(Top: abnormal, Bottom: normal)

배전기식 점화장치의 중심전극이 소손된 경우배전기 캡의 중심전극과 로타 사이의 에어 갭이 과다하여 점화2차 라인에 과대한 저항이 발생하여 점화에너지가 정상적으로 분배되지 못하고 Fig. 4와 같이 전체적인 피크전압이 높게 검출된다. 고압 케이블이 접촉 불량인 경우에도 Fig. 5와 같이 특정 점화라인에서 피크전압이 높고 점화시간이 짧은 파형이 나타난다.

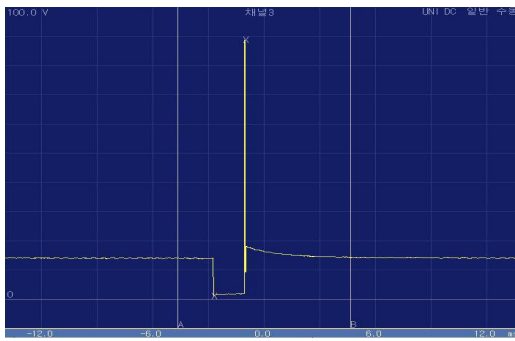
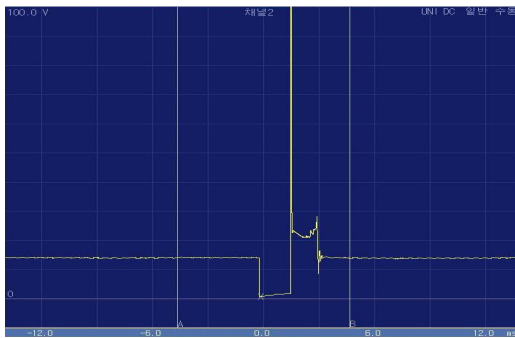
Fig. 6 Insulation of ignition coil
(Top: abnormal, Bottom: normal)

전자식 점화장치의 점화코일이 절연불량인 경우 점화에너지가 점화플러그까지 도달하지 못하고 중간에서 누전되어 Fig. 6과 같이 피크전압은 발생하나 점화시간이 없어진다. 고압 케이블이 연결 불량인 경우에는 배전기식 점화장치의 고압 케이블 연결 불량과 마찬가지로 Fig. 7과 같이 특정 점화라인에서 피크전압이 높고 점화시간이 짧은 파형이 나타난다.

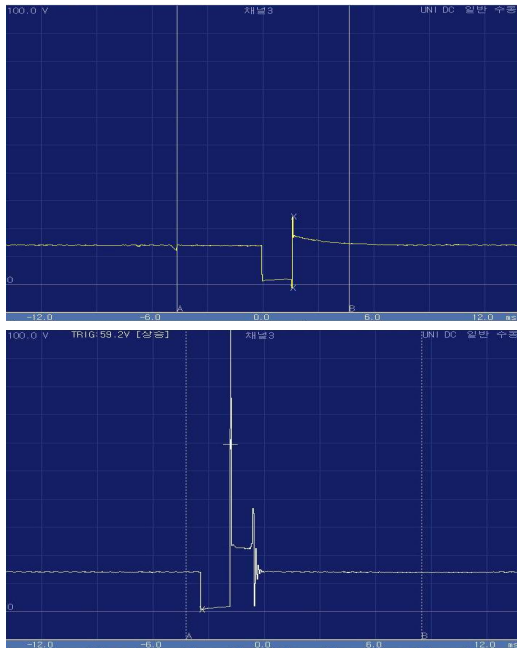
Fig. 8 Insulation of ignition coil
(Top: abnormal, Bottom: normal)

직접 점화방식에서 점화코일이 절연불량인 경우에는 전자식 점화장치의 점화코일이 불량일 때와 달리 점화1차전압 파형 측정 시 역기전력이 발생하지 못하여 2차 유도전압 자체가 발생하지 못하고 Fig. 8의 파형처럼 피크전압 및 점화지속 시간이 없어진다.

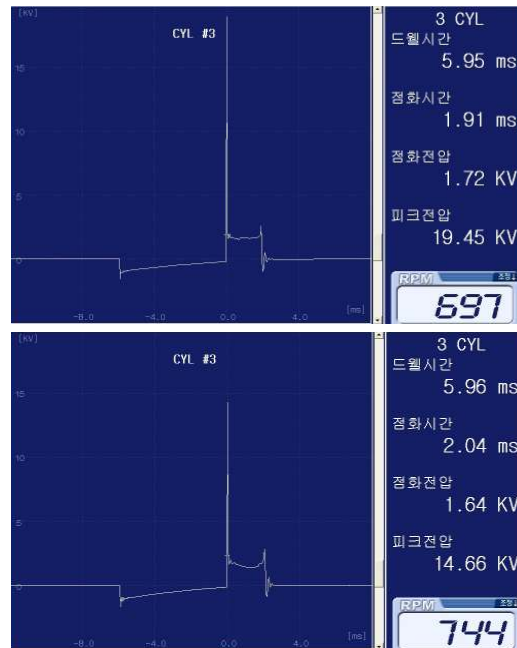
Fig. 9 Spark-plug gap
(Top: abnormal, Bottom: normal)

점화플러그의 간극이 과대해진 경우 점화플러그의 양단전압은 불꽃이 발생하기 전까지는 공기의 절연을 깨기위해 큰 전압이 필요하여, 방전에너지가 높게 요구되어 Fig. 9에 나타난 것처럼 피크전압이 정상치보다 높게 나타난다.

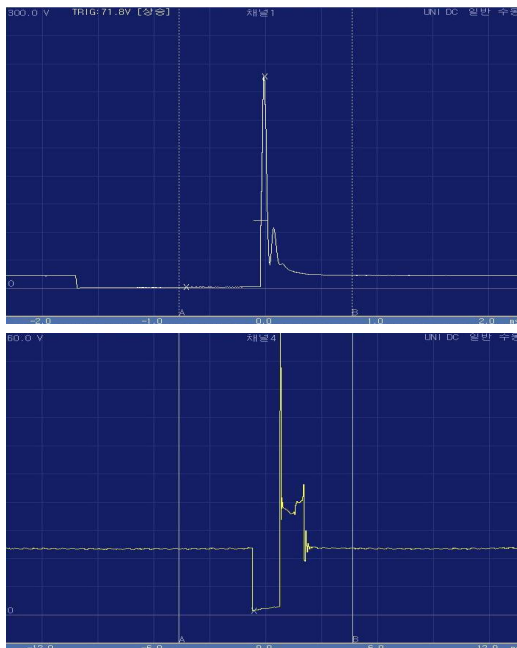
Fig. 10 Corona discharge at the spark plug
(Top: abnormal, Bottom: normal)

또한 절연체 불량에 의해 코로나 방전이 일어나게 되면 플러그 애자에서 점화에너지가 누전되어 Fig. 10과 같이 점화피크전압은 발생하나 플러그의 중심전극까지 점화에너지가 도달하지 못하고 절연 애자에서 소멸되어 점화시간이 존재하지 않게 된다.

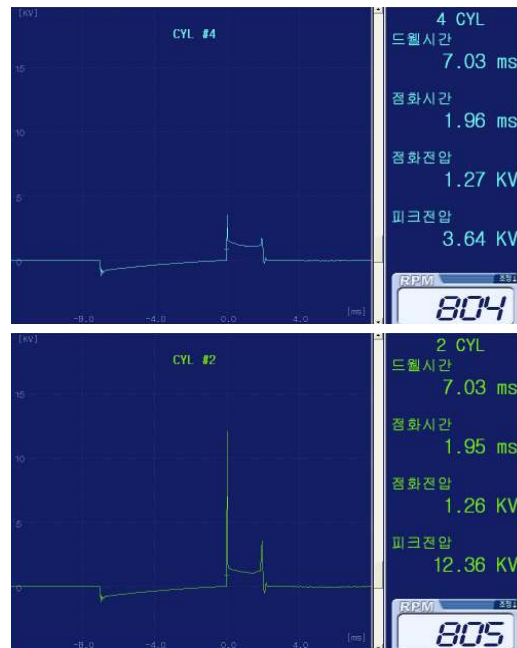
Fig. 11 Ash deposit at the spark plug
(Top: abnormal, Bottom: normal)

또한 회분누적으로 인해 불량이 발생한 경우에는 자기청정기능을 상실하여 탄소찌꺼기의 부착으로 중심전극의 간극이 줄어들어 Fig. 11에 나타난 것과 같이 점화피크전압이 발생하지 않아 정상연소가 이루어지지 않는다.
