## 유리화설비 유리용탕 감시카메라 성능 향상

박윤규, 최석모, 김천우

한국수력원자력(주) 원자력발전기술원, 대전광역시 유성구 장동 25-1

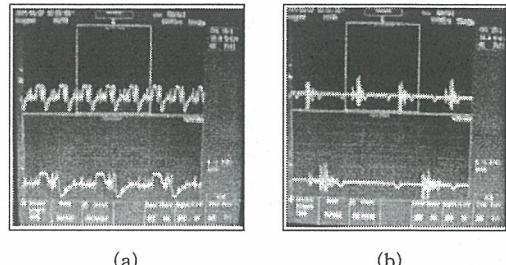
Fig. 1. Comparison of output signal waveforms of monitoring camera; (a) Before starting a motor, (b) After starting a motor

Fig. 1에서 보면 정상적인 카메라는 모터 기동 후에도 신호크기가 유지되어야 하나, 저온용융로 감시 카메라는 주변 모터 기동 후에는 잡음으로 인하여 정상적인 신호가 감쇠되어 전송됨을 알 수 있다.

카메라 화상에 잡음 유입의 원인을 분석한 결과 저온용융로 감시카메라의 접지와 유리화설비 저온용융로 전원의 접지가 동일하여 유리화설비의 잡음이 저온용융로 감시용 카메라로 유입되어 카메라에 잡음이 발생하였다. 따라서 전원 접지 분리가 필요하여 1,350W UPS를 설치하여 전원을 분리하였다. 또한 잡음이 유입되는 경로를 분석한 결과 그 원인이 카메라 케이블에 있음을 파악하여 카메라 케이블을 동축케이블로 바꾸었다. 그 결과 화면의 상태는 개선되었으며 개선전후의 화면 결과를 Fig. 2에 나타내었다.

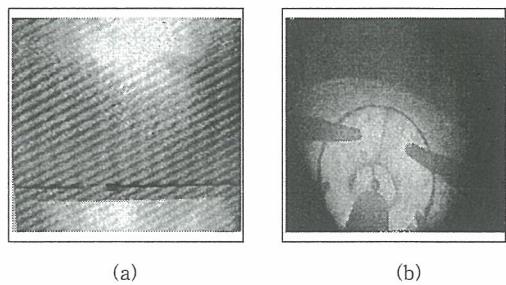
Fig. 2. Comparison of pictures of monitoring camera; (a) Before improvement, (b) After improvement
