차륜 경계영역에서 접촉위치에 따른 기계적 특성 변화

Mechanical behavior based on contact position in wheel -rail interface

Key words : Railway wheel, Wheel tread, Replication test, Wheel-rail interface

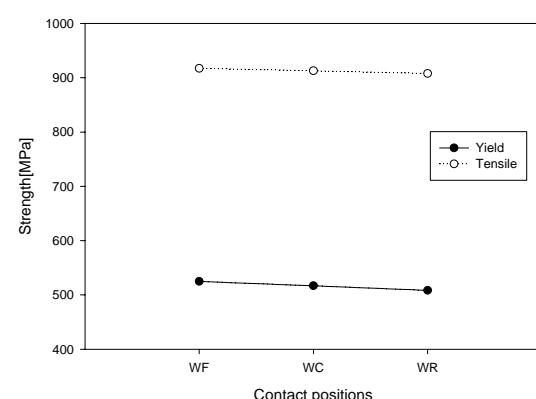
Fig. 1 Tensile and yield strength

접촉위치에 대한 시편 인장시험을 실시하여 항복강도, 인장강도, 단면 수축율에 대한 값을 얻었으며 각각의 시험은 3개의 시험편에 대하여 실시하였고 통계 처리하여 데이터의 분산을 평가하였다. 인장시험의 시험결과 인장강도와 항복강도는 정해진 기준에 만족하고 있었으며 채취위치에 따라서도 차이가 많은 차이는 발생하지 않았지만 림부쪽으로 갈수록 인장강도와 항복강도의 값이 다소 저하되고 있는 것을 Fig. 1에서 볼 수 있다.

- 1) 차륜의 접촉위치에 따라 인장강도와 항복강도의 편차는 발생하지 않지만 림부쪽으로 갈수록 값이 저하된다.
- 2) 충격시험 결과 차륜은 실온보다 저온에서의 충격인성이 많이 저하되며 저온취성의 특성을 나타낸다.
- 3) 차륜에서의 경도특성은 표면에서는 플랜지부에서 가장 낮게 나타나고 깊이방향으로 갈수록 경도치가 감소된다.
- 4) 레일파의 접촉위치에 따라 차륜답면의 손상 정도가 판이하게 나타나며 주요 손상영역은 플랜지와 차륜답면이 교차되는 영역과 답면 중앙부이다.

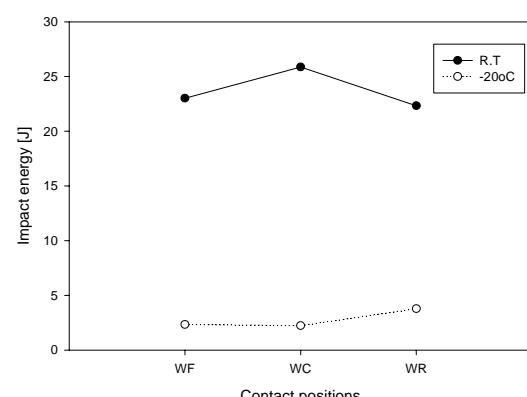
Fig. 2 Impact energy

Fig. 2에 나타낸 바와 같이 상온시험의 경우 결과치가 20 J 이상이지만 저온시험의 경우에는 이보다 작은 2~3 J 수준이다.

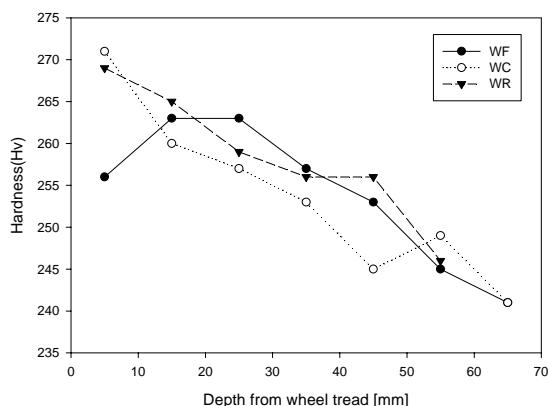
Fig. 3 Hardness

유지하도록 되어 있다. Fig. 3에서 전반적으로 시험기준을 만족하고 있지만 차륜표면에서 깊이방향에 따라 경도값이 작아지고 있음을 볼 수 있다.

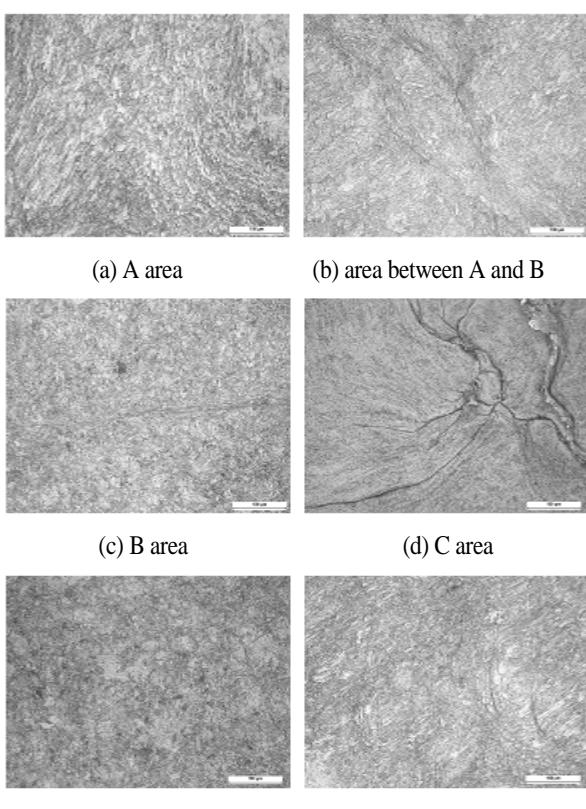
Fig. 4 Microstructures in wheel contact position

Fig. 4는 구동차의 차륜에서 레일파의 접촉위치에 따른 레프리카 분석의 결과를 보여주고 있다. 차륜답면에서 레일파의 접촉위치에 따라 조직변화의 양상이 다르게 나타나고 있음을 보여주고 있다.

Fig. 4(b)와 Fig. 4(d)에서 보여준 바와 같이 A와 B사이의 영역 즉, 플랜지와 차륜답면이 이어지는 곡선부분(flange neck)과 C영역에서 손상이 많이 발생하고 있으며, 주로 열균열과 박리에 의한 손상이 발생하고 있다.

Fig. 4의 A~C의 영역은 철도 차륜이 가장 많이 레일과 접촉하는 부분이며 이 영역에서 레일파의 구름접촉피로 손상과 답면제륜자에 의한 열응력에 의한 손상이 많이 발생하고 있는 것으로 판단된다. 또한, Fig. 4(f)에서 볼 수 있듯이 E의 영역에서도 소성변형에 의한 경사 균열(차륜 답면에 경사지게 발생한 균열)이 발생하고 있다. 차륜에서는 플랜지 영역에서 손상이 많이 발생하고 있고, 플랜지의 영역 근처에서 손상이 많이 발생하고 있음을 Fig. 4로부터 확인할 수 있다. 특히, 도시철도의 경우 500R 이상의 곡선 선로비율이 26 %이며 이러한 곡선 선로비율이 차륜손상에 영향을 미치는 것이라 판단된다. 따라서, 곡선 선로 주행시 차륜과 레일의 경계영역에 대한 별도의 관리가 필요하다.
