자동차 임의배선에 의한 화재발생 가능성 연구

Study on the Possibility of Car Fire by Arbitrary Electrical Wiring

김 민 · 윤장수

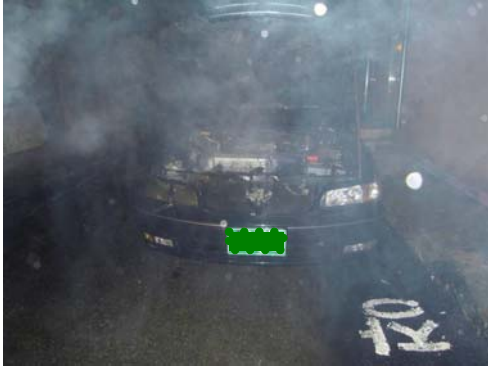
운전자가 차량 주차 후 내리자마자 조수석 앞 라이트부분에서 연기와 불꽃이 발생하여 119에 신고한 것으로, 차량 조수석 앞 전조등 부분에 한정하여 발화했으며, 평소 라이트가 On, Off를 반복했다는 운전자의 진술과 라이트 배선이 소실되어 탄화된 점등으로 보아 화재는 접촉 불량에 의한 전기적 스파크가 전선 피복에 착화 발화되어 발생된 것으로 추정됨

〈그림 2-1〉 화재차량-좌우전조등 비교

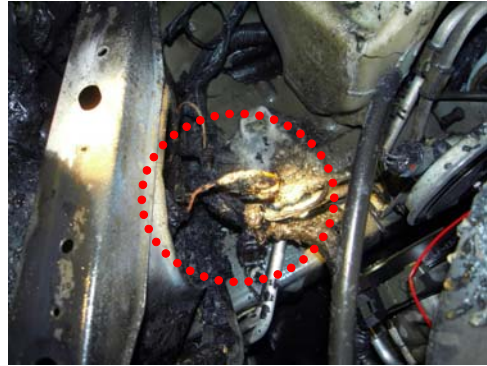
〈그림 2-2〉 전조등 배선 소실흔

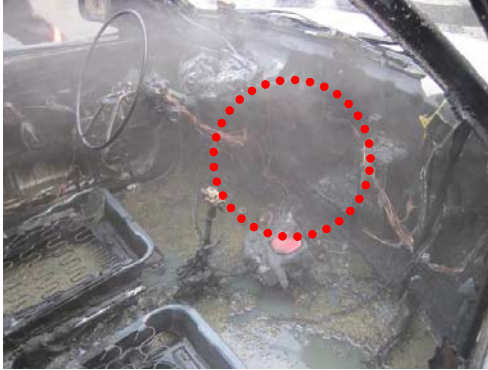
운전자가 주차 후 차량을 떠난 뒤 10분 이내에 행인이 차량 액셀러레이터 페달 부근에서 시작된 작은 불꽃을 발견하여 119에 신고한 화재로, 엔진룸 내 전기 계통의 이상으로 인한 단락 발생으로 앞좌석 쪽으로 연결된 전기 배선 등에 착화되어 차량 내부로 연소 확대된 화재로 추정됨.

〈그림 2-3〉 화재차량의 발화목적지점

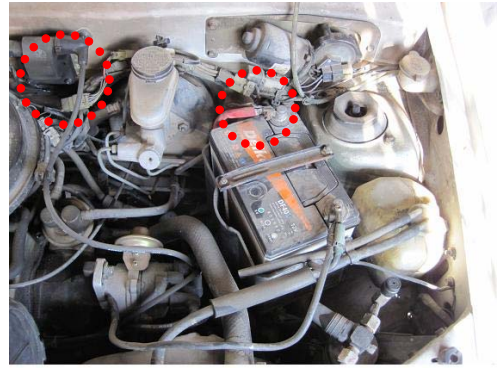
〈그림 2-4〉 배터리 터미널 옆 배선 탄화

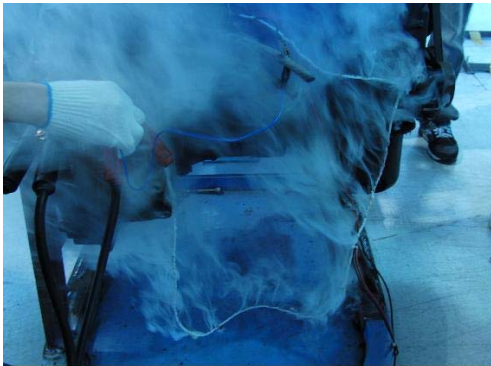
<그림 4-2> 과전류 통전 실험 1

자동차 엔진은 시동 시 큰 힘이 필요하여 순간적으로 최대 200 A의 전류가 발생한다. <그림 4-2>에서 보는 것과 같이 아반떼 엔진(1500 cc, DOHC 16 V형식)에 배터리와 실험용 전선을 연결하고 엔진에 시동을 걸었을 때 곧바로 전선이 용융됨을 알 수 있었다.

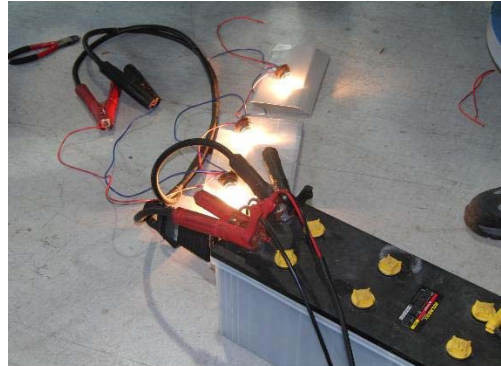
<그림 4-3> 과전류 통전 실험 2

<그림 4-3>에서는 100 W 전구 3개를 자동차용 배터리에 병렬로 연결하였다. 이 경우 전선에는 총 25 A의 전류가 흐르게 된다. 실험에 사용한 전선은 자동차용 배선으로 시중에서 판매하는 것으로 허용전류가 10~15 A이기 때문에 허용전류를 훨씬 상회하게 되는데, 육안으로 보기에 아무런 문제도 발생하지 않았다. 전선이 손상되었을 경우를 가정하여 전선의 일부를 잘라내고 소선을 2~4가닥만 남긴 상태에서 전원을 연결하자 소선이 타들어가면서 전원이 차단되었다.

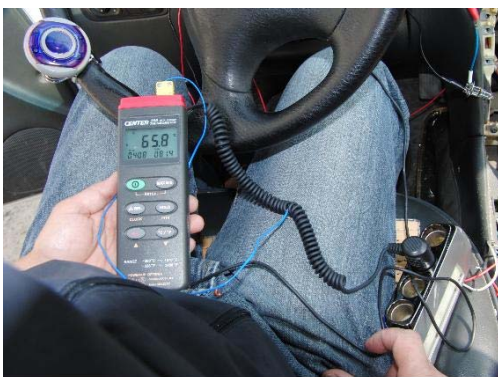
〈그림 4-6〉 시거잭 배선의 온도

전원은 차단되지 않았으며, 10 A 퓨즈를 사용한 시거잭에 90 W 전구를 연결한 배선에서 심한 발열 현상이 발생하였다. 열전대를 이용한 온도 측정 시 최고 66.4 °C까지 측정되었다.¹⁶⁾ 해당 시거잭 확인 결과, 외부에 열에 의한 손상이 관찰되었으며, 내부에서는 금속 스프링의 용융과 탄화흔적이 관찰되었다.¹⁷⁾

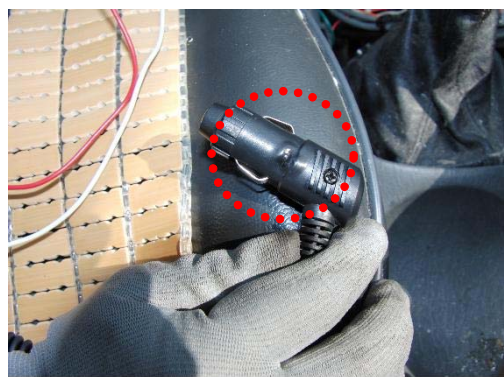
〈그림 4-7〉 손상된 시거잭

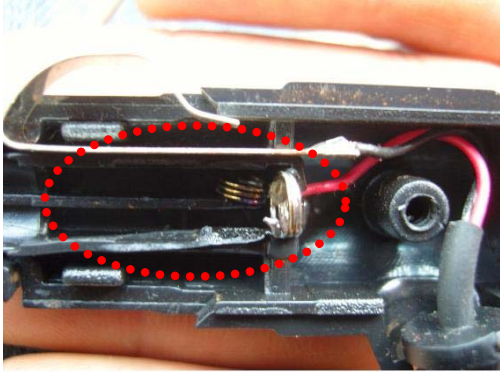
〈그림 4-8〉 손상된 시거잭 내부

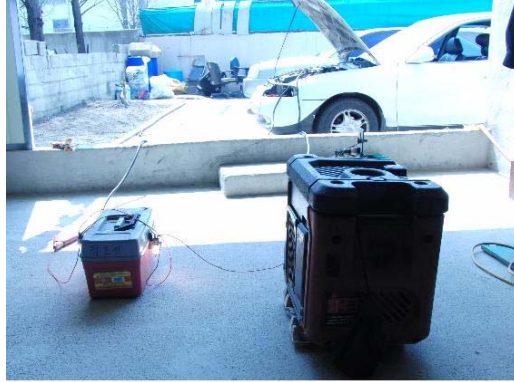
〈그림 4-10〉 접지불량 실험

열전대를 이용하여 접지점의 온도를 실시간으로 측정한 결과, 초기 온도 23.4 °C에서 진동 시작 5분 이내에 178 °C까지 상승하였으며 차체로 가정한 철판과 접지선 간의 접촉불량으로 인해 스파크가 지속적으로 발생하였다. 엔진룸 내의 환경(먼지, 오일 찌꺼기 등)을 감안할 경우 충분히 화재에 이를 수 있는 온도와 상황이었다.

전기장치를 추가로 설치하거나 차량 전기의 안전성 향상을 위해 엔진룸 내에 추가로 접지를 하는 경우 차량의 진동 등으로 인해 접촉 불량 발생하게 되면 엔진룸 내에서의 화재로 발전할 가능성이 높다.

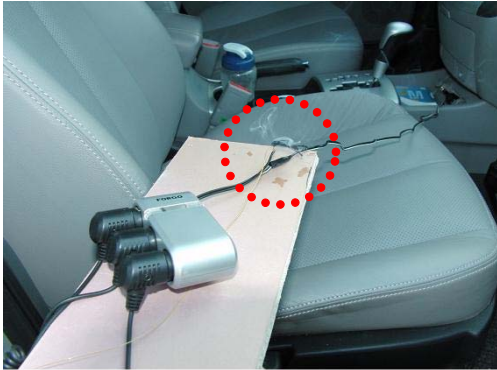
〈그림 4-15〉 시거잭 배선의 연기

시거잭 인입선의 반단선 등의 손상을 가정하여 같은 실험을 반복하였다. 소선의 90 % 손상 시 시거잭 인입선의 온도는 100 ℃ 가까이 상승하였으며 일정 시간이 지난 후 배선의 손상 부위에서 연기가 발생하기 시작하였다. 잠시 후 전원이 차단되면서 연기가 소멸되고 온도는 하강곡선을 그리기 시작하였으며, 이때까지 시거잭 안의 퓨즈(10 A)는 손상되지 않았다.

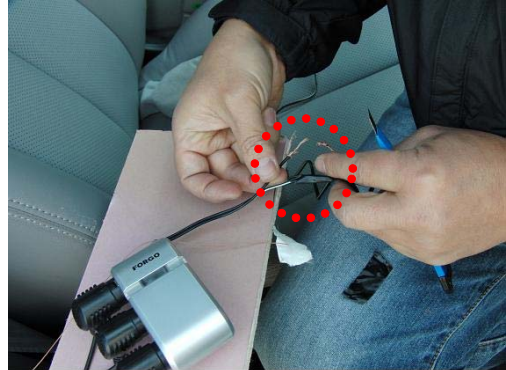
〈그림 4-14〉 시거잭 인입선 훼손

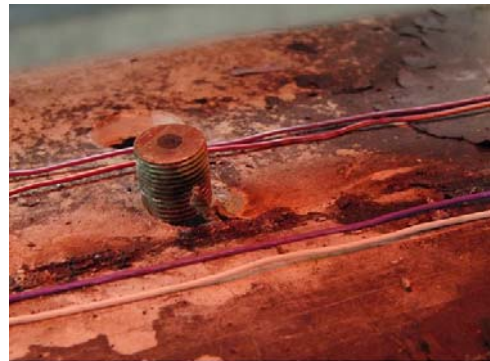
〈그림 4-20〉 3분 경과
(⑥전선 표면 변화 시작됨)

내열 실험 결과, 15년 이상 사용한 전선의 내열 성능이 새 전선보다 오히려 월등한 것으로 나타났다. 노후 전선이 실험 시작 9분여 만에 표면이 녹기 시작한 반면, 새 전선이 3분 만에 표면 변화를 일으킨 것으로 볼 때, 일반인들이 자동차용품 판매점에서 전선을 구입하여 전조등 교체나 기타 전기장치를 설치하는 데에 사용한 경우 엔진룸의 열에 의해 피복에 직접 착화되거나 피복 손상에 따른 단락 발생 가능성이 순정상태의 자동차 배선에 비해 상대적으로 높다는 것이 예상 가능하다.

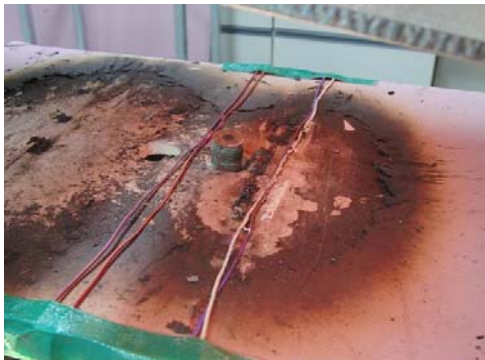
〈그림 4-22〉 8분 50초 경과
(①전선 표면 변화 시작됨)

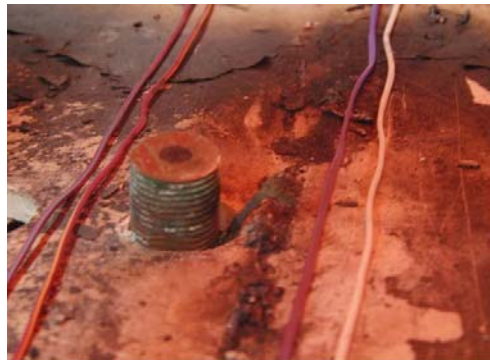
〈그림 4-21〉 4분 40초 경과
(⑥전선 연기 발생 시작)
