# 드릴쉽 건조 중 문풀 구조 수정 작업 및 구조적 안정성 검토

## Repair Procedure and Structural Strength Analysis to Damage of Moon-Pool Structure for Drillship During Construction

### Abstract

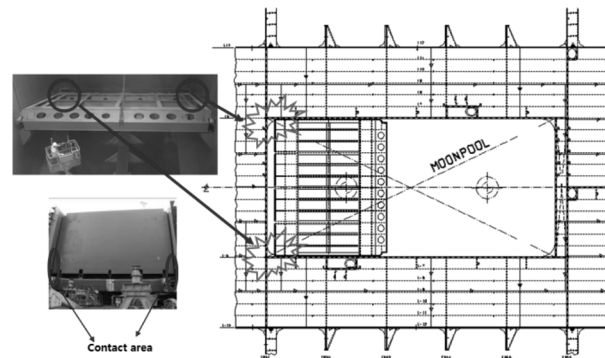
Fig. 4 Damage for moon-pool structure during the pre-election stage

플랩(flap)은 시추 시에는 장비와의 간섭을 피하기 위해 수직으로 들어올려져 고정되고, 선박의 자항 시에는 조파 저항 감소를 위해 일정한 경사를 가지고 고정 된다. 이러한 움직임이 가능하려면, 응력 집중이 가장 크게 일어나는 문폴(moon-pool)의 모서리 부분과 간섭되지 않도록 적절한 리세스(recess) 구조를 가져야 한다. 그러나, 플랩(flap)이 제작단계에서 이러한 구조 변경이 반영되지 않은 상태로 입고가 이루어졌으며, 탑재 과정 중에 설계 부서의 확인 없이 Fig. 4 & 5와 같이 현장 작업자에 의해 문폴(moon-pool)의 모서리 부분이 임의 절단되는 사례가 발생되었다.

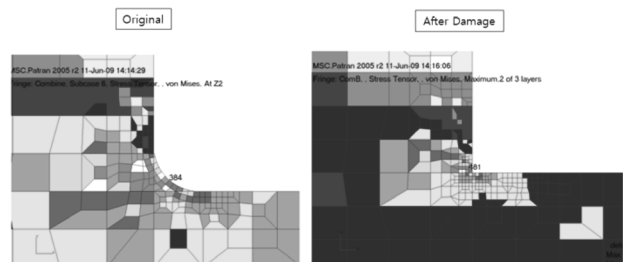
Fig. 6 Stress plots of original and damaged structures

피로 해석 절차(fatigue handbook-offshore steel structure and DNV-RP-C203)에 따라 손상부 및 구조 수정 방안에 대하여 구조 검증을 수행하였다. 구조 손상이 발생한 문폴(moon-pool) 모서리에 대하여, 손상 상태에서의 구조 강도를 검토한 결과는 Fig. 6 및 Table 1과 같다.

Original	Damaged	Remark
Stress level (N/mm <sup>2</sup> )	384	481

구조 손상으로 인해, 문폴(moon-pool) 모서리 부분의 응력 집중 계수는 약 1.253배 증가하였으며, 이는 S-N 커브에 따라 피

로 손상을 약 3.5배 증가하게 된다. 그 결과, 절단부의 피로 수명은 약 16.1년으로 설계 수명 25년을 만족하지 못한다. 따라서, 문물(moon-pool)의 모서리 부분은 구조 손상 전 설계와 같이 수정되거나, 최소한 동일한 구조 강도를 가지는 구조로 수정되어야 한다. 수정 작업에 의한 용접 영향을 최소화 할 수 있을 정도의 범위를 가지도록, 손상 전과 같이 판을 제작하여 삽입하는 것이 구조적 안정성 측면에서 가장 바람직한 방법이다. 그러나, 선박 제작 공정의 진행을 고려하면, 이미 설치된 종방향 거더(girder) 및 횡방향 플로어(floor)의 수정 작업을 위해서는 용접선을 제거하고 판을 삽입하여 재용접을 해야만 한다. 이 경우, 재용접에 의한 열영향부가 기존 구조물에 미치는 영향을 예측하기가 어렵다. 또, 협소한 밀폐 공간의 열악한 환경으로 인해 작업자의 안전 확보도 어렵다. 따라서, 수정 작업은 현재의 구조 배치 상태에 영향을 주지않고 이음판(gusset plate)를 추가함으로써 구조적 안정성, 제작 공정 및 작업자의 안전을 확보하고자 하였다. Fig. 7은 이런 개념을 반영한 1차 구조 수정 방안이다.

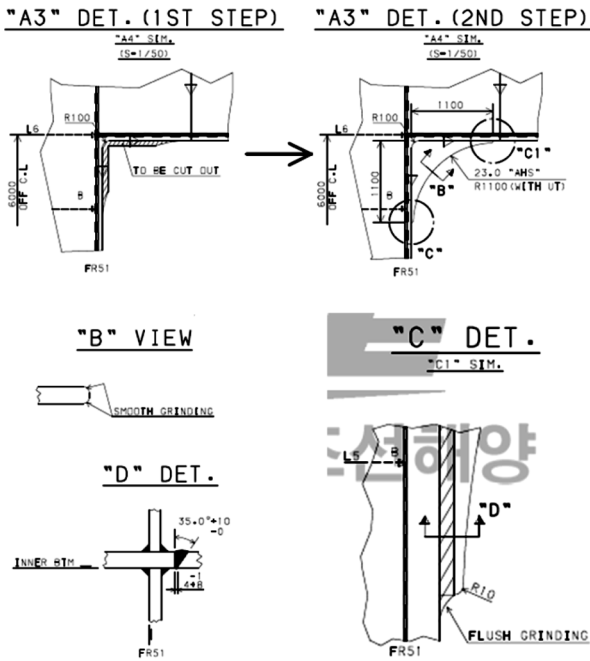
Fig. 7 1st Repair procedure for damaged structures

추가되는 이음판(gusset plate) 끝단부의 구조적 불연속성을 제거하기 위해, Fig. 7과 같이 맞대기(butt) 용접부에 표면처리 및 끝단부 곡형상을 제안하였으나 선주 측은 기계적 결함이 발생할 가능성이 높은 끝부분에 대하여 불확실 요소의 완전한 제거를 요구하며 설계 원안과 동일한 구조를 가지는 판 삽입 형태의 수정 방안을 요구하였다.

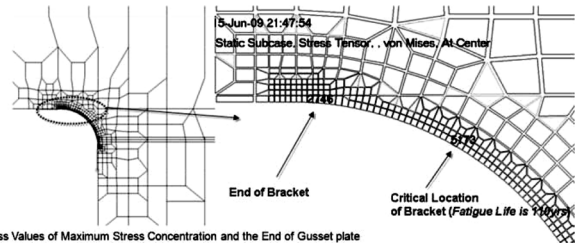
Fig. 8 Stress plots of 1st repair procedure for damaged structures

1차 구조 수정 방안에 대한 피로수명계산 결과 최대 응력 집중부의 피로 수명은 약 110년이며, 이음판(gusset plate) 끝단부의 응력집중계수는 최대응력 집중부 대비 약 0.53배로 S-N 커브를 통한 피로 손상을 약 0.15배 감소됨을 알 수있다. 이를 통하여 끝단부의 피로 수명은 약 1380년으로 계산되었고, 그 결과는 Fig. 8과 Table 2에 나타내었다.

End of bracket	Critical location of bracket	Remark
Stress level (N/mm <sup>2</sup> )	2746	5173

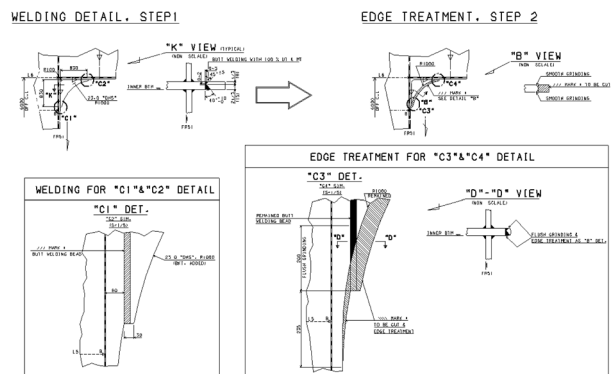
Fig. 9 2nd Repair procedure for damaged structures

“3. 손상부의 구조강도 검토 및 1차 구조 수정 방안”에서 선주가 요구한 판 삽입 형태의 수정 방안을 수행할 경우 다음과 같은 어려움이 발생할 수 있다.

- 인접한 평형수(ballast) 탱크 도장 손상 범위의 증가
- 삽입 판의 크기에 의해 수정 불필요 구역까지의 과도한 화기 작업 발생으로 인한 품질 저하
- 열악한 작업 환경으로 인한 용접 불량 발생으로 인한 추가 수정 작업

따라서, 선박의 품질을 최대한 유지하며 최소한의 손상만 발생시키고, 선주의 요구를 만족시킬 수 있도록 1차 수정 방안에 대한 개선이 필요하다. 이러한 필요에 의해, Fig. 9와 같이 개선된 2차 수정 방안을 제시하였다.

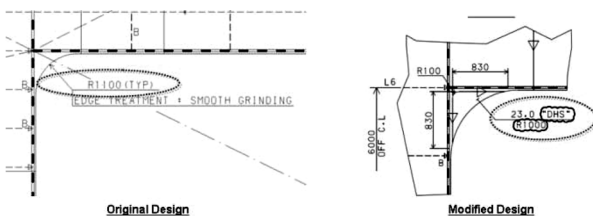
Fig. 11 Radius modification for 2<sup>nd</sup> repair procedure

2차 구조 수정 방안에서 제시된 곡률(R1000)에서의 최대응력 발생부의 응력 집중 계수는, 구조 손상전 곡률(R1100)에서의 응력 집중 계수의 약 1.032배 증가함을 알 수 있다. S-N 커브를 통한 피로 손상율은 약 1.1배 증가되며, 이를 통해 최대응력 집중부의 피로수명은 약 96.9년으로 계산되었다. 구조 손상전과 2차 수정안에 의한 구조에서의 최대 응력 집중부의 응력값을 Fig. 12와 Table 3에 나타내었다.

2차 수정 방안에서는, 선주가 제기한 용접부의 기계적 결함이 발생할 가능성이 있는 이음판(gusset plate) 끝단부를 절단하여 완전히 제거하고 Fig. 11과 같이 문풀(moon-pool) 모서리부에 새로운 곡률이 적용되도록 하였다.

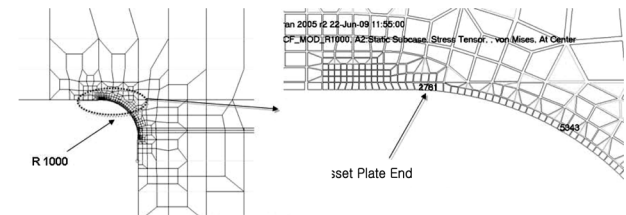
Fig. 13 Stress plots of 2<sup>nd</sup> repair procedure for damaged structures

2차 구조 수정 방안에 대한 피로수명계산 결과 최대 응력 집중부의 피로 수명은 약 96.9년이며, 이음판(gusset plate) 끝단부의

응력집중계수는 최대응력 집중부 대비 약 0.52배이다. 끝단부의 맞대기(butt) 용접을 고려하여 S-N 커브 “D”를 적용하면, 피로 손상을 약 3.5배 증가됨을 알 수 있다. 이를 통하여 끝단부의 피로 수명은 약 60.4년임을 알 수 있고, 그 결과는 Fig. 13과 Table 4에 나타내었다.

End of bracket	Critical location of bracket	Remark
Stress level (N/mm <sup>2</sup> )	2781	5343
